Hovås 11:5 & 451:55, Göteborg  
Geoteknik för detaljplan - Björklundabacken  
Göteborg, 2023-11-20

## PM / Geoteknik (PM/GEO)

# Detaljplan Hovås 11:5, Göteborgs stad

Bergteknisk utredning

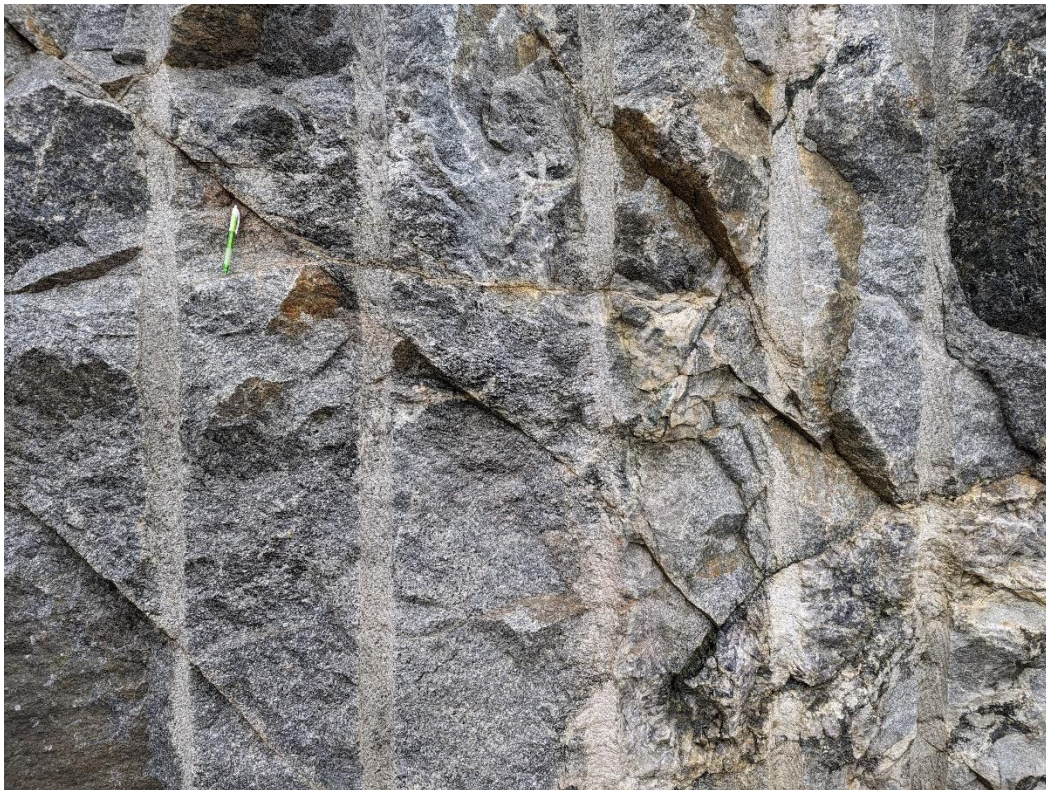
Observerade sprickytor är huvudsakligen vågformiga och släta eller plana och släta. Sprickvidden är vanligen ca 0,5 mm eller större. Observerade sprickfyllnader utgörs av kvarts, kalcit, biotit och klorit. På flera sprickplan förekommer även beläggningar av järnoxid.

*Figur 3.1.2 Sprickytor med beläggningar av järnoxid. Borrpipor från tidigare utförd sprängning syns tydligt.*

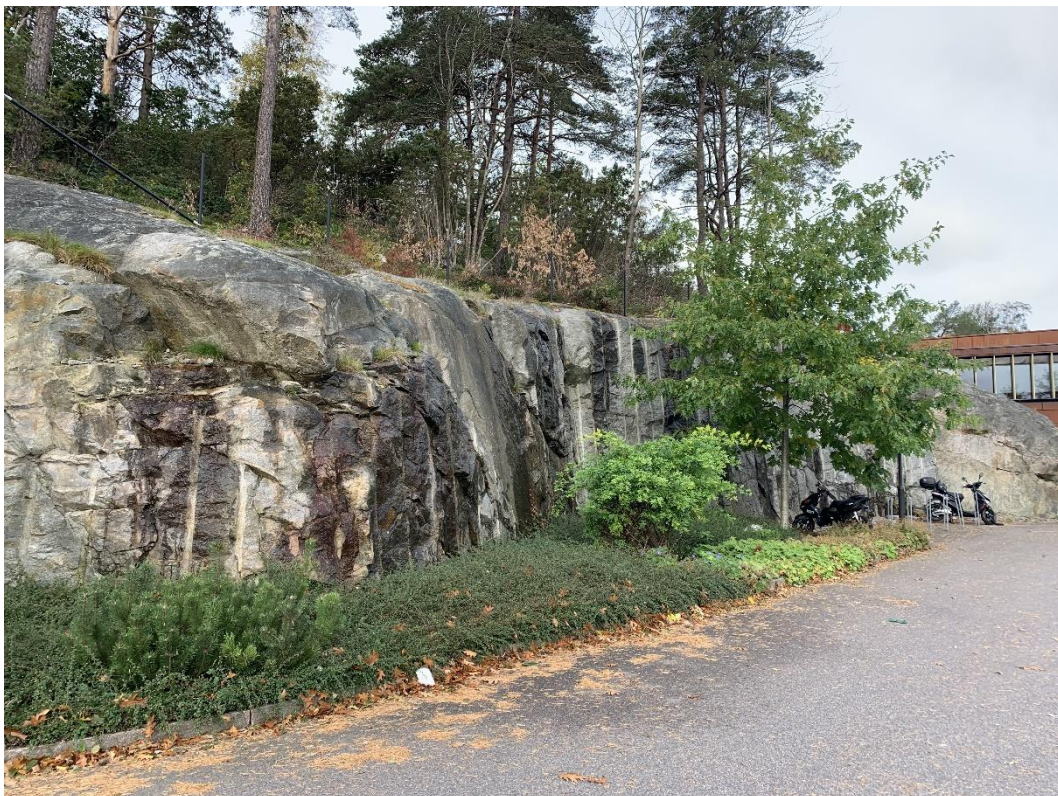
Bergslänten inom undersökningsområdet utgörs av en sprängd bergskärning och en naturlig bergslänt ovan på skärningen. Den utsprängda skärningen har utförts med brant lutning (10:1) och mer än 90 % av borrhjoporna är synliga. Skärningen bedöms huvudsakligen vara stabil i dagsläget, med enstaka mindre stenar/block som på sikt kan destabiliseras.

Figur 3.1.3 Sprängd bergskärning. Vy mot norr

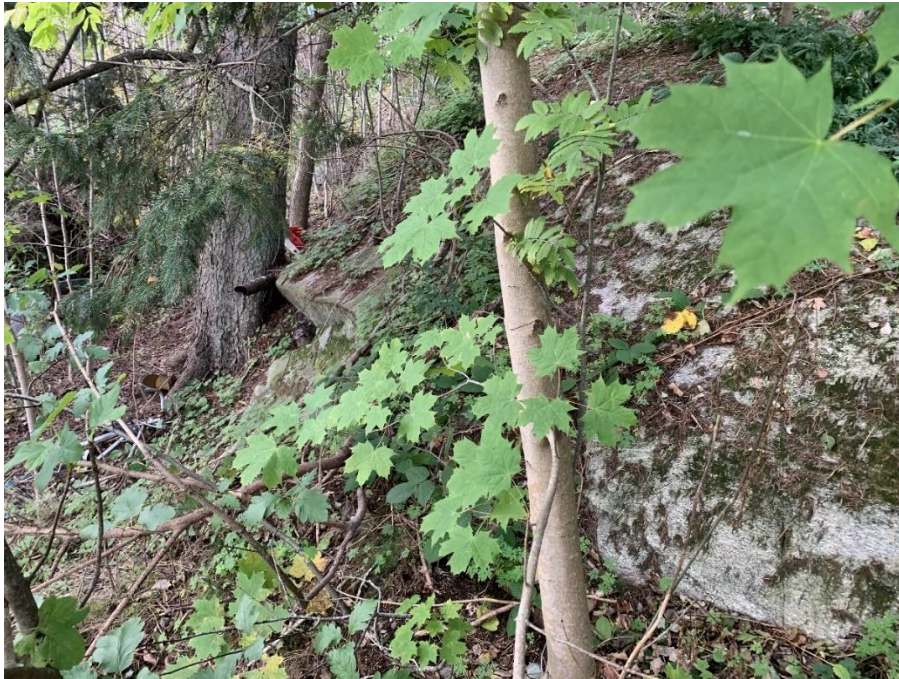
Befintlig naturlig bergslänt ovanpå skärningen utgörs av rundade hällar med svag sluttning, med ställvis förekommande "kanter" (se Figur 3.1.4). Den naturliga slänten ovanför skärningen bedöms huvudsakligen vara stabil i dagsläget. Enstaka block längs skärningskrön ser ut som om de är lösa men de vilar stabilt på underlaget och risk för utfall föreligger ej.

*Figur 3.1.4 Exempel på blottat berg i den naturliga slänten ovanför utsprängd skärning. Vy mot söder*

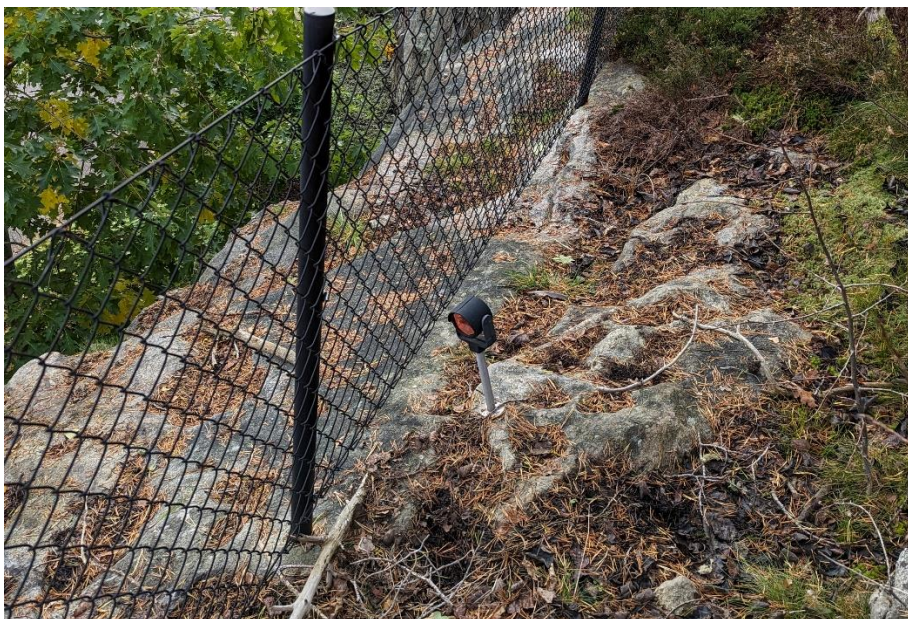
Vid släntkrön ovanför MC-parkeringen har en reflektor monterats (se Figur 3.1.5). Om denna är viktig att behålla i befintligt läge måste nya skärningar anpassas för detta och/eller utföras mycket skonsamt.

*Figur 3.1.5 En reflektor ovanför MC-parkeringen*

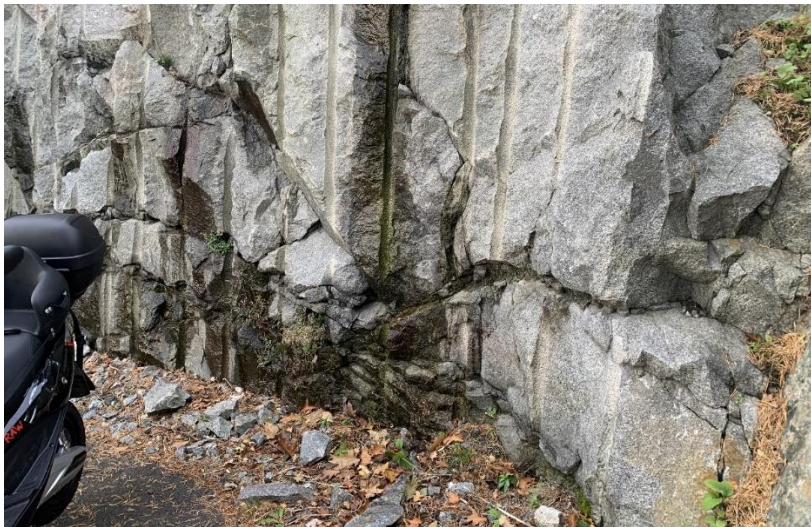
Risk för blocknedfall eller ytliga ras från befintliga bergslänter bedöms huvudsakligen ej föreligga, varken inom eller i anslutning till aktuellt planområde, med följande undantag: i den norra delen av skärningen noterades enstaka små lösa stenar/block med storlek 0,1–0,3 m, även enstaka utfall av denna storlek. Viss risk föreligger här att mindre stenar kan falla ut och skada parkerade motorcyklar eller soptunnor.

Figur 4.1 Utfallna block vid MC-parkeringen

Skyddsåtgärder omfattar bergrensning med hjälp av skrotspett och eventuellt bergbultning. Bultning utförs med L=2 till 3 m och med bricka och korrosionsskydd. Läge och mängd av eventuell bultning bestäms under entreprenaden i samråd med bergsakkunnig.

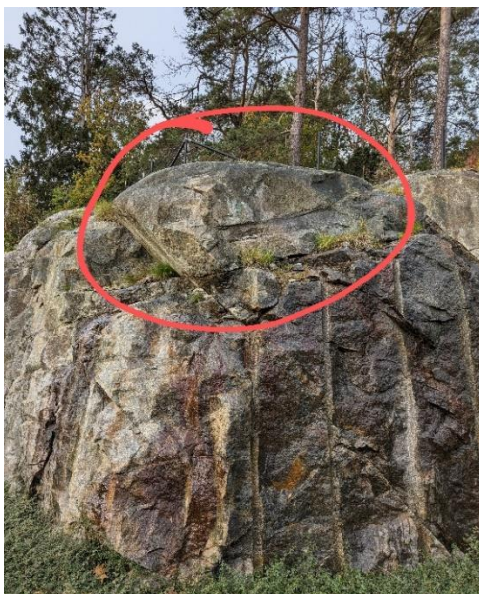
Vid ny sprängning finns risk för kilblocksbildning och utglidning längs släta sprickytor med medelbrant lutning. Ett exempel på ett befintligt kilblock som i dagsläget vilar stabilt på underlaget visas i Figur 4.2.

Figur 4.2 Exempel på kilblocksbildning (stabil i dagsläget).

1. Bergrensning med skrotspett av nysprängd bergslänt.
2. Besiktning av bergsakkunnig av nysprängd och rensad bergslänt, för att bedöma behov av permanent förstärkning.
3. Permanent förstärkning: bergbult  $L = 2-3$  m, med bricka och korrosionsskydd. Slutligt läge och mängd bestäms under entreprenaden.

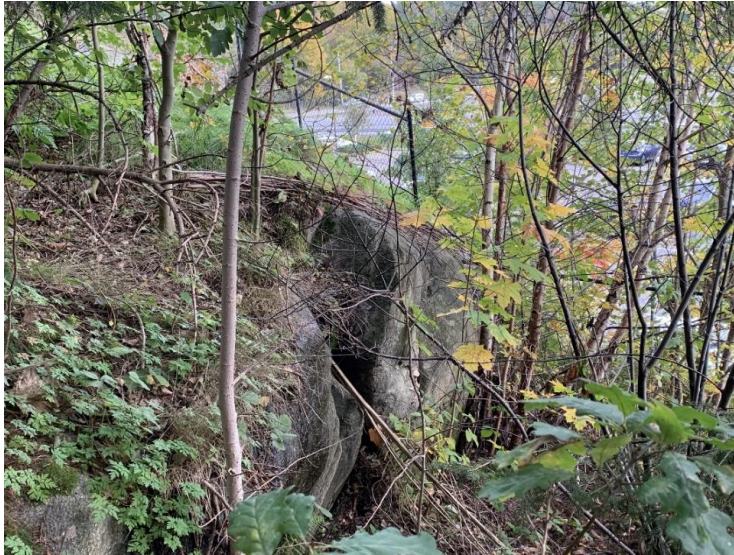
Risk för blocknedfall eller ytliga ras bedöms ej föreligga för befintliga förhållanden. Det förekommer dock enstaka block som i dagsläget vilar stabilt på underlaget men som kan destabiliseras om schakt utförs direkt under dem (se Figur 4.3).

Figur 4.3 Exempel på block i den naturliga slänten ovanför skärningen.

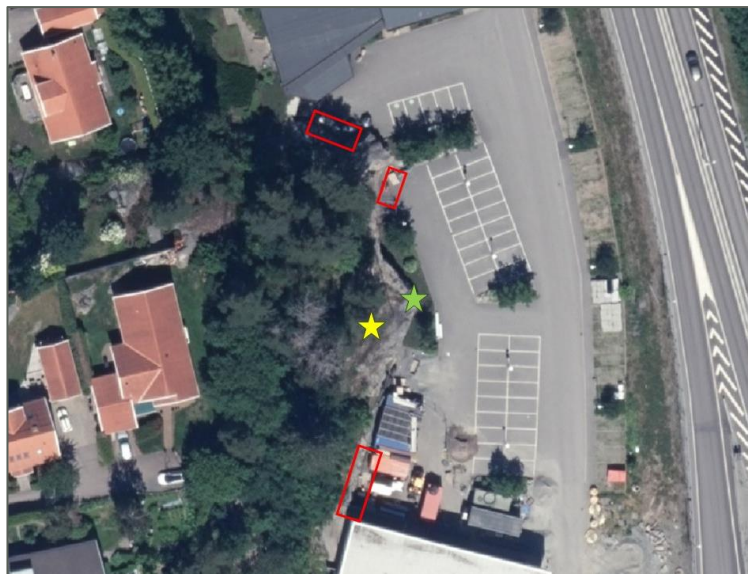
Områden i den sprängda skärningen som innehåller enstaka små lösa block är markerade med röda rektanglar på Figur 4.4. Kilblocket som kan destabiliseras vid sprängningsarbete är markerat med en grön stjärna. En gul stjärna visar läge av block i naturliga slänten ovanför skärningen som vilar stabilt idag men kan destabiliseras vid schakt i direkt anslutning till dem.

Figur 4.4 Översiktsbild av riskområden.
