# PM Berg- och geoteknik

**Detaljplan för BmSS vid Södra Fiskebäcksvägen**

2024-11-20

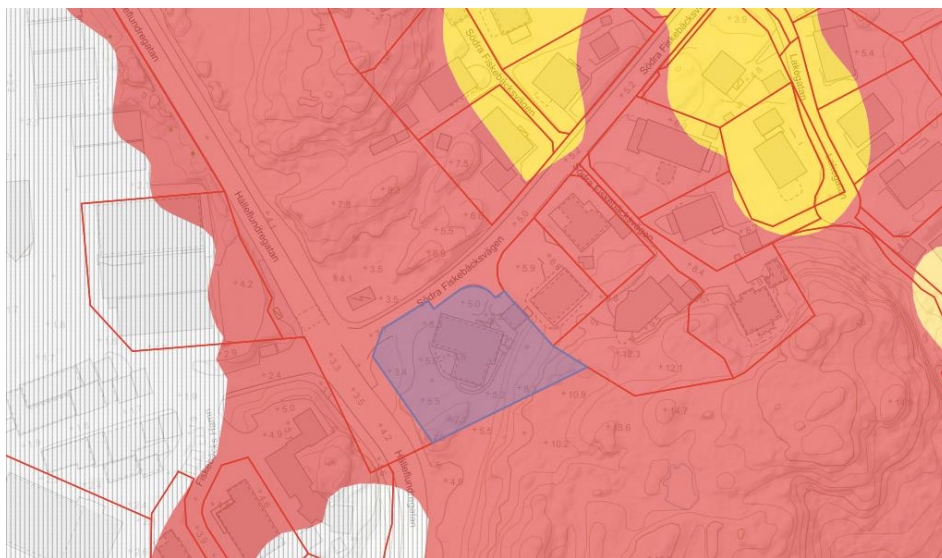
Enligt jordartskartan (figur 6) utgörs planområdet av berg i dagen eller ett tunt jordtäckte ovan berg. Det begränsade jorddjupet bekräftas av såväl jorddjupskartan som platsbesöket.

Figur 6. Jordartskartan beskriver översiktligt rådande markförhållanden som berg i dagen alternativt ett tunt jordtäckte ovan berg.

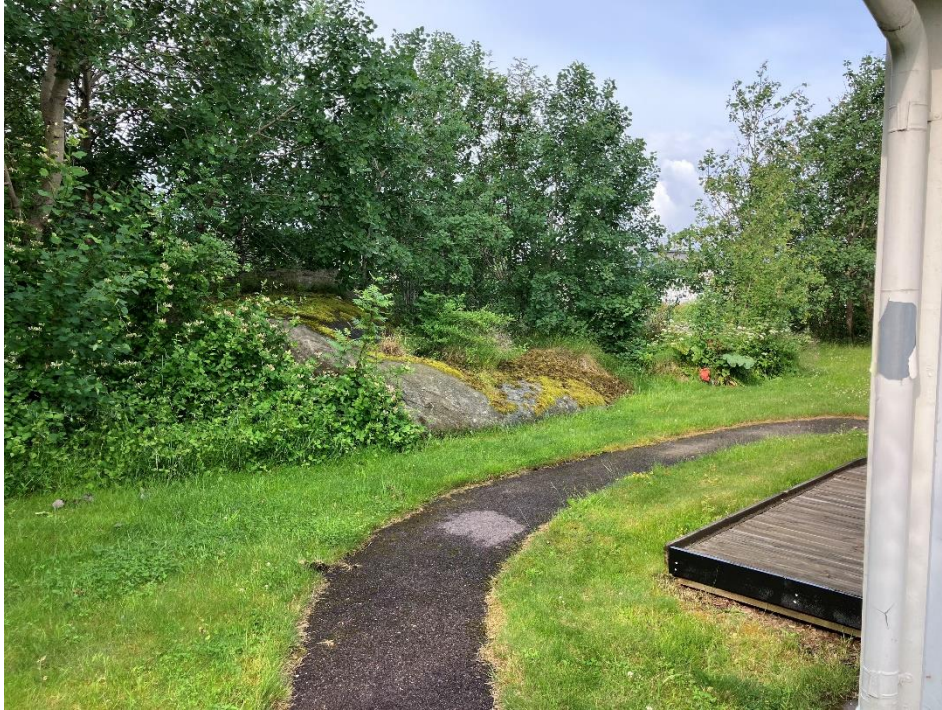
*Figur 7. Bergsparti i fastighetens sydvästra hörn, marknivån som högst +7,6 m.*

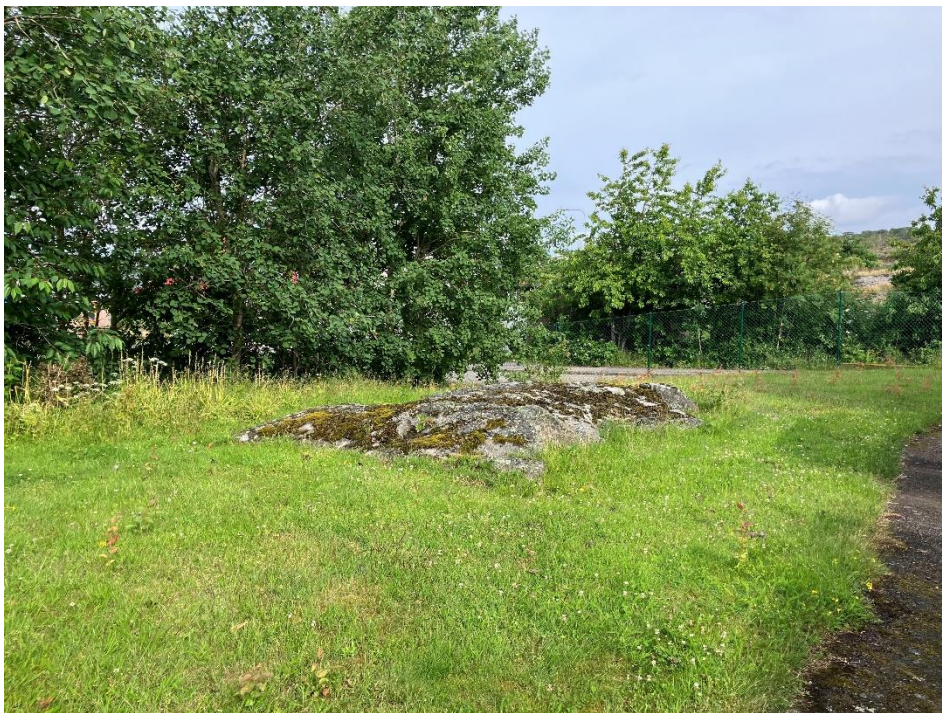
*Figur 8. Uppstickande berg i gräsmattan väster om befintlig byggnad.*

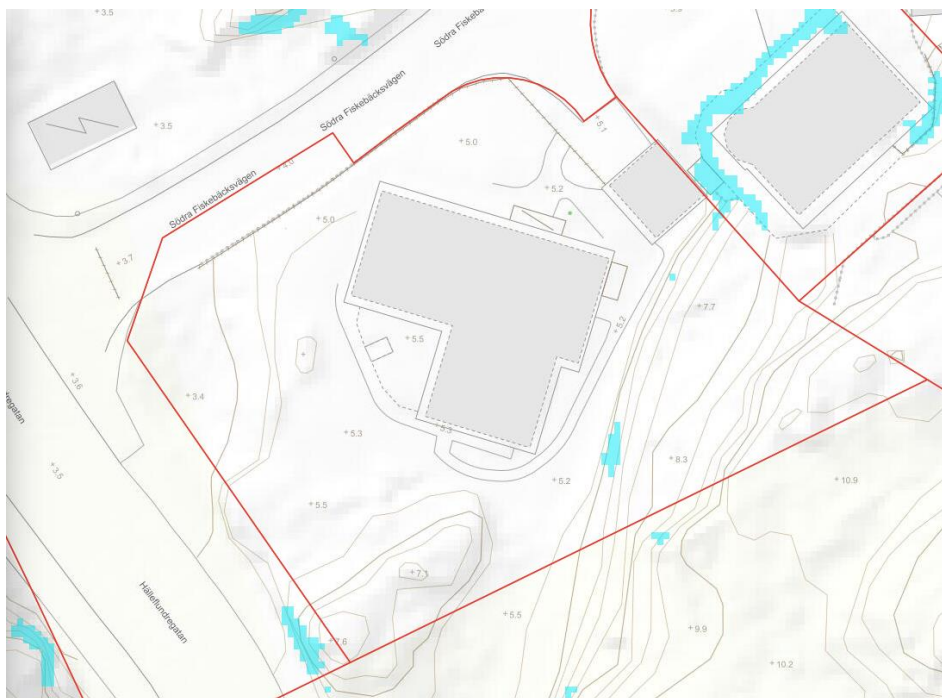
Berget inom undersökningsområdet är av SGU karterat som en svagt gnejsig till gnejsig granodiorit. Sprickfrekvensen i bergsområdet är relativt låg. I Göteborgs stads förutsättningskarta för bergras finns några mindre utpekade områden där risken för instabilitet i berget återfinns (figur 9). Med avseende på dessa risker har området besiktigats under ett platsbesök.

Figur 9. Blåmarkerade områden utgör riskområden i Göteborg stads förutsättningskarta för bergras.

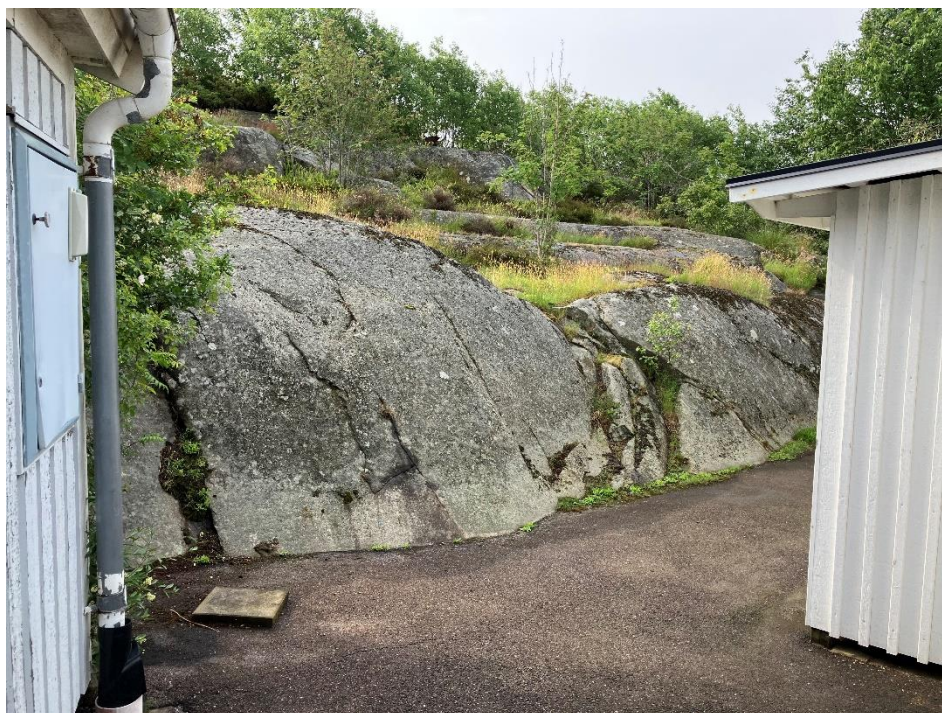
*Figur 10. Rundade berghällar bakom befintlig byggnad.*

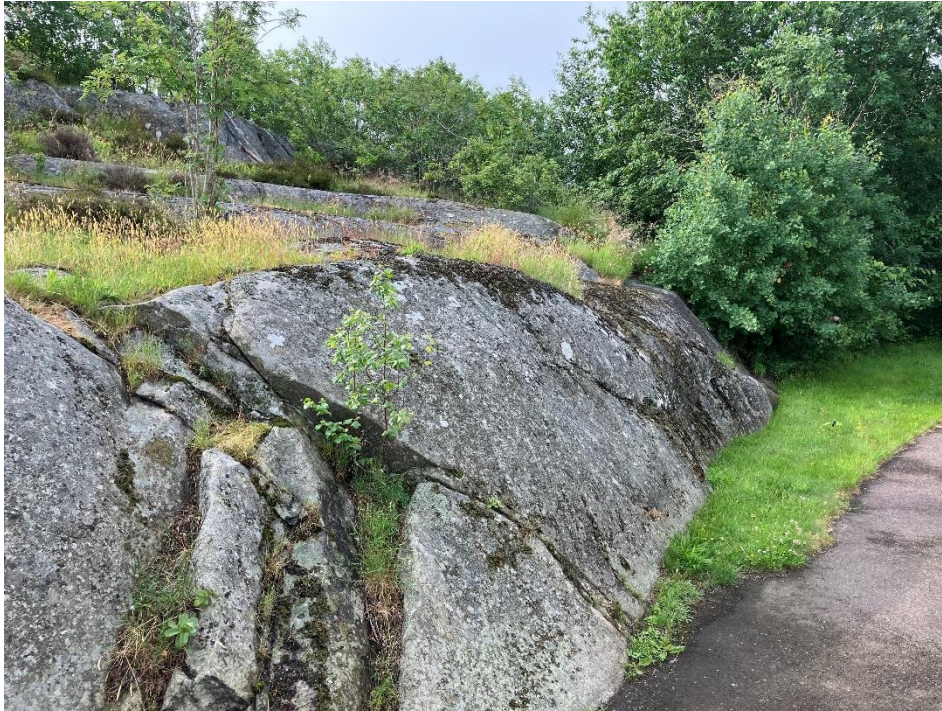
*Figur 11. Bergsområdet i södra delen av fastigheten.*

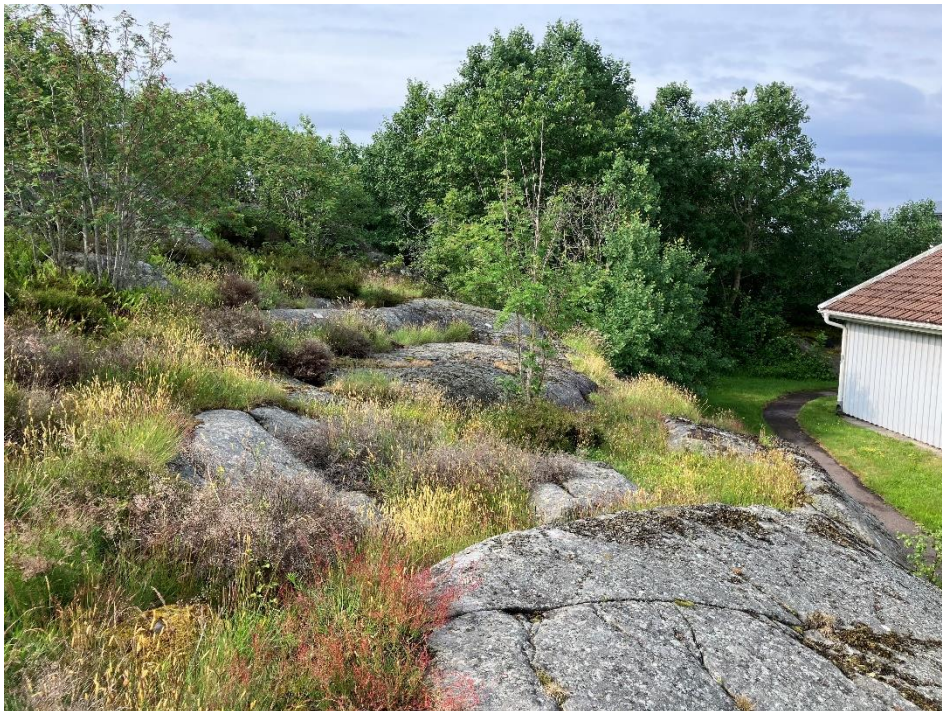
*Figur 12. Uppe i bergsområdet i södra delen av fastigheten.*

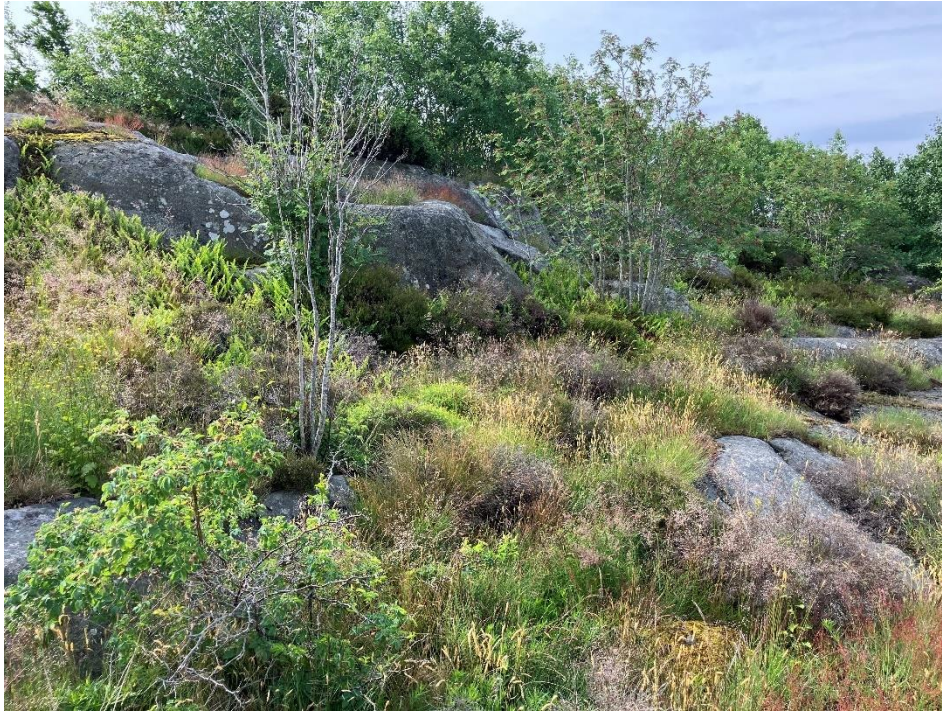
Figur 13. Fastighetens högsta nivå +11 m uppe i bergsområdet.
