► **Detaljplan för utbyggnad vid Neuberghska ålderdomshemmet**

PM Berg komplettering

Uppdragsnr.: 109 11 43 Revision: 1 Datum: 2024-07-01

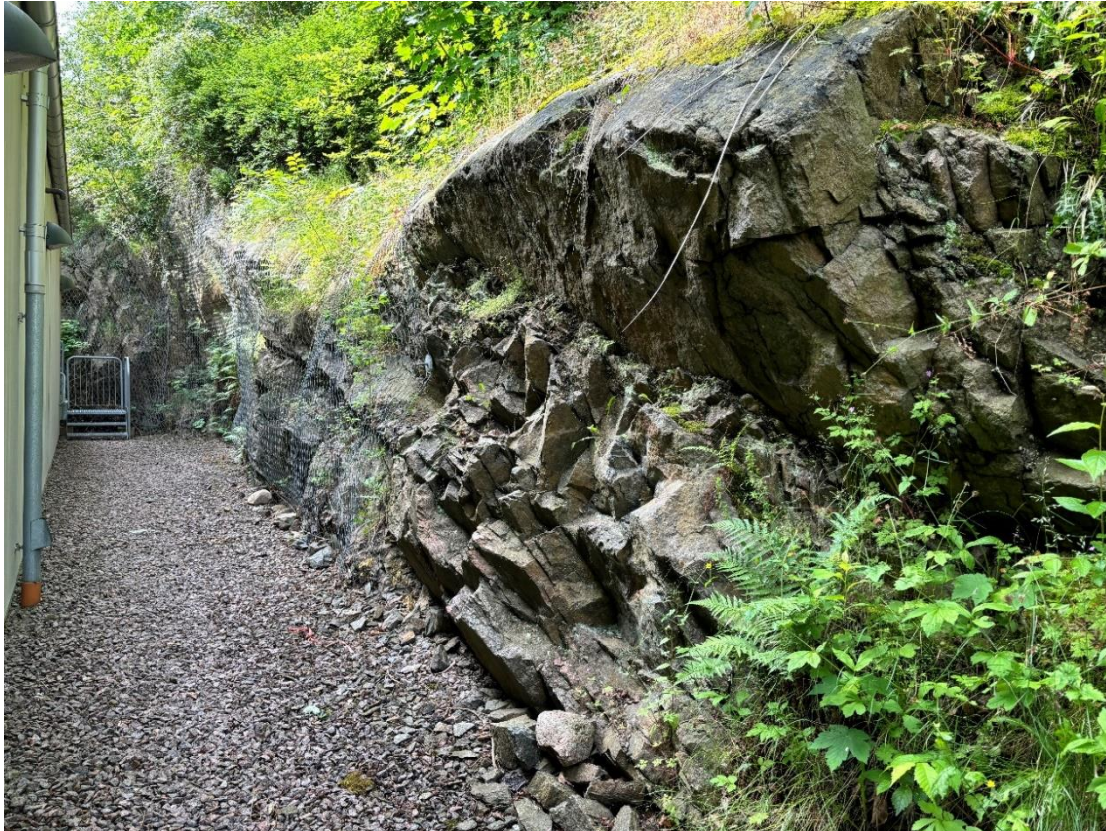
Den dominerande sprickorienteringen med brant stupande sprickor in mot bergmassan ger en naturligt stabil skärning eftersom blocken vill glida in mot bergmassan. Sprängskador och vittring i bergmassan har på sina ställen givit upphov till lösa stenar och mindre block¹ i bergväggen. Utfall av lösa stenar och mindre block bedöms kunna uppstå vid de kommande schaktningsarbetena eller på grund av frost- och rotsprängningar.

Baserat på okulär besiktning bedöms sannolikheten för utfall vid de kommande schaktningsarbetena som måttlig samt konsekvensen bedöms som liten. Avståndet mellan sprängd bergvägg och byggnad varierar mellan ca 2-10 meter. Ytan bedöms inte användas av personer stadigvarande och kan avlysas under kommande schaktningsarbeten. Enstaka objekt står ca 1 meter från sprängd bergvägg i områdets södra ände. Det hela bedöms ge en totalt sett låg men inte obefintlig blockutfallsrisk längs den sprängda bergväggen.

Bild 2 Övanstående foto visar sprängd bergvägg mot Chalmers teknikpark. Den dominerande uppsprickningen längsmed bergmassans gnejsighet ger upphov till överhäng. På grund av lokalt kraftig uppsprickning har bergnät installerats i den borte delen i bilden för att förhindra nedfall av mindre stenar. Norra delen av bergväggen.

I den sprängda delen av slänten mot Sven Hultins gata rekommenderas att manuell bergrensning utförs i syfte att avlägsna lösa stenar och mindre block i bergväggen. Ytterligare bergförstärkning i form av bergbultar eller bergnät bedöms inte vara motiverat. Befintlig växtlighet bör röjas för att undvika framtida utfall. Bergrensningsarbetena bedöms kunna utföras från schaktbotten eller med hjälp av repteknik.

Innan bergschaktning påbörjas ska manuell bergrensning av bergväggen mot Chalmers teknikpark utföras.

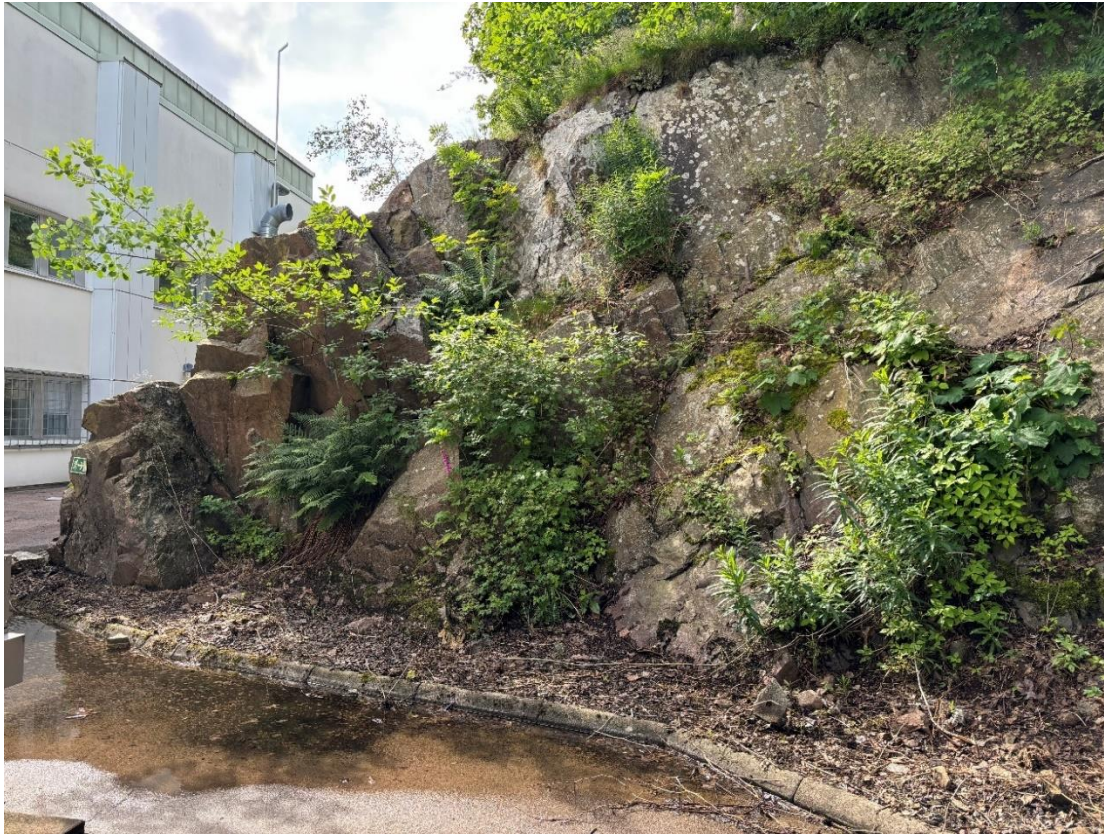
Bild 3 Ovanstående foto visar vegetation i bergväggen som i sig ger risk för rotsprängning av enskilda block eller skivor. Mittre delen av bergväggen.

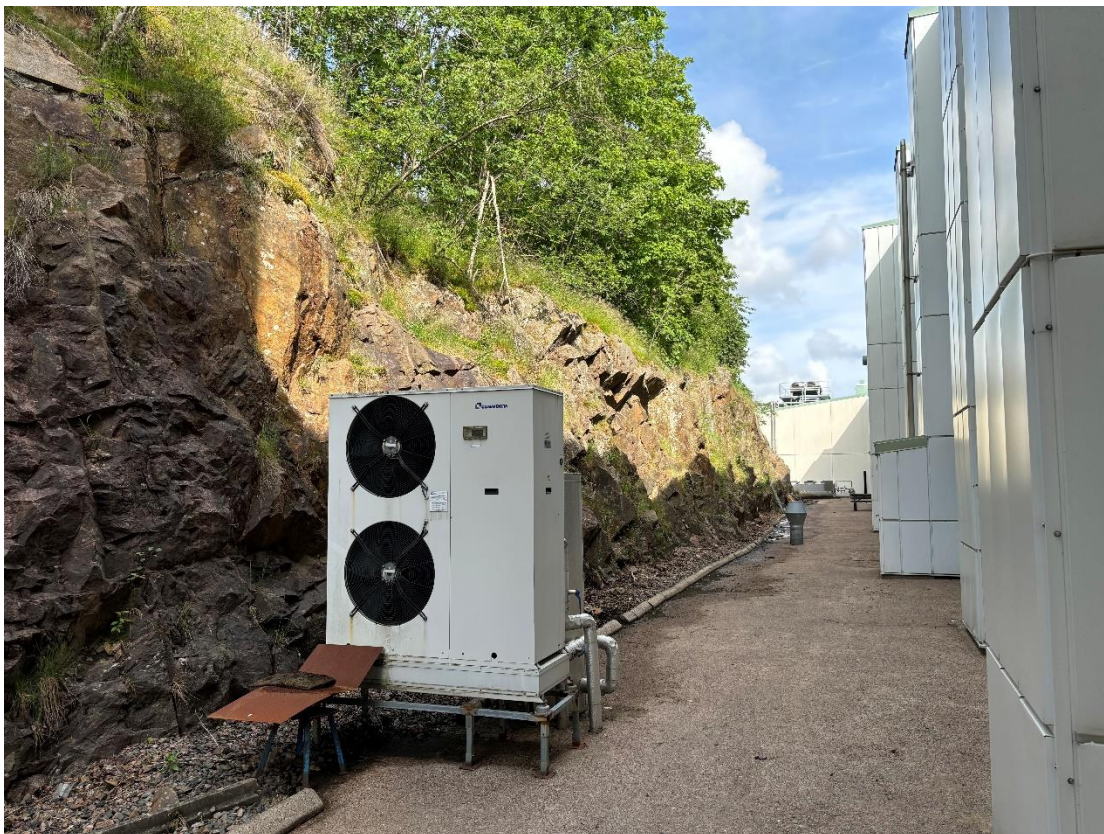
Bild 4 Ovanstående foto visar bergmassa med glesare uppsprickning samt objekt som befinner sig nära bergväggen. Södra delen av bergväggen nedanför planerad nybyggnation.

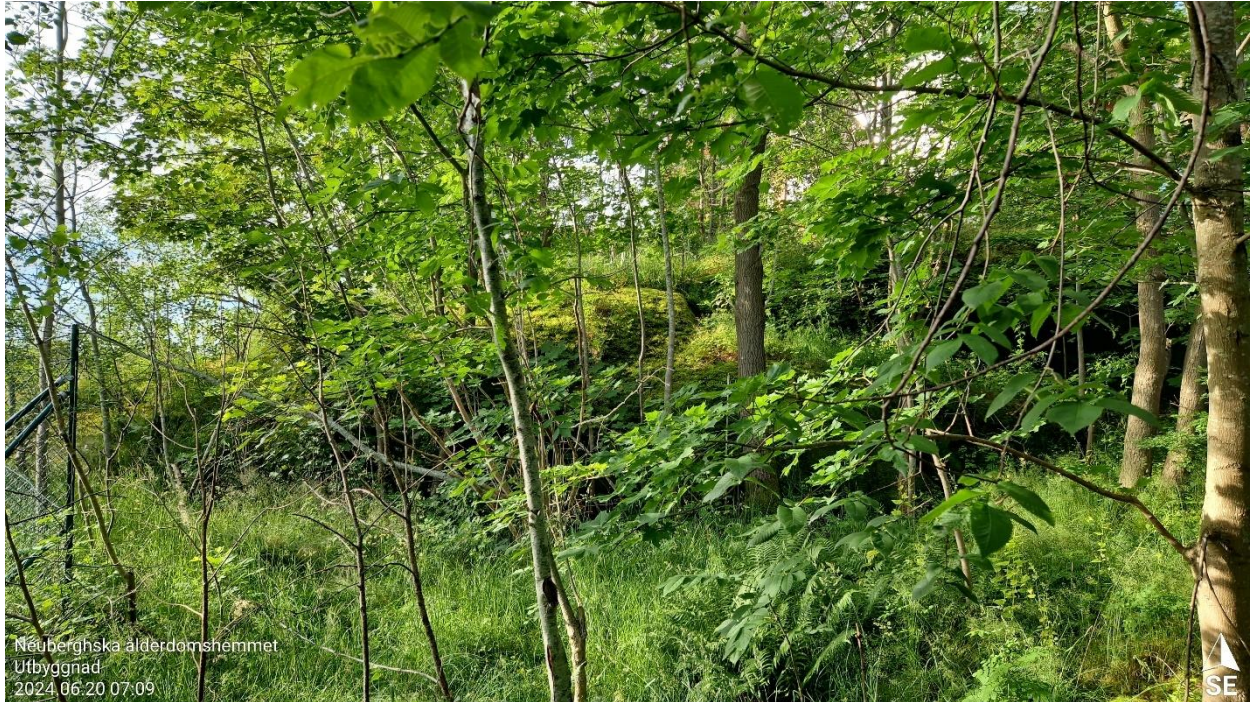
Från krönet av den sprängda bergväggen och upp mot Doktor Allards gata löper en naturlig slänt som till stora delar är täckt med vegetation, sly och träd, se Bild 5 och Bild 6.

Bild 5 Ovanstående foto visar naturlig slänt vid område A. (För position se bild 1).

I den naturliga delen ovanför krönet bedöms inte några åtgärder behövas med avseende på blockutfallsrisk.

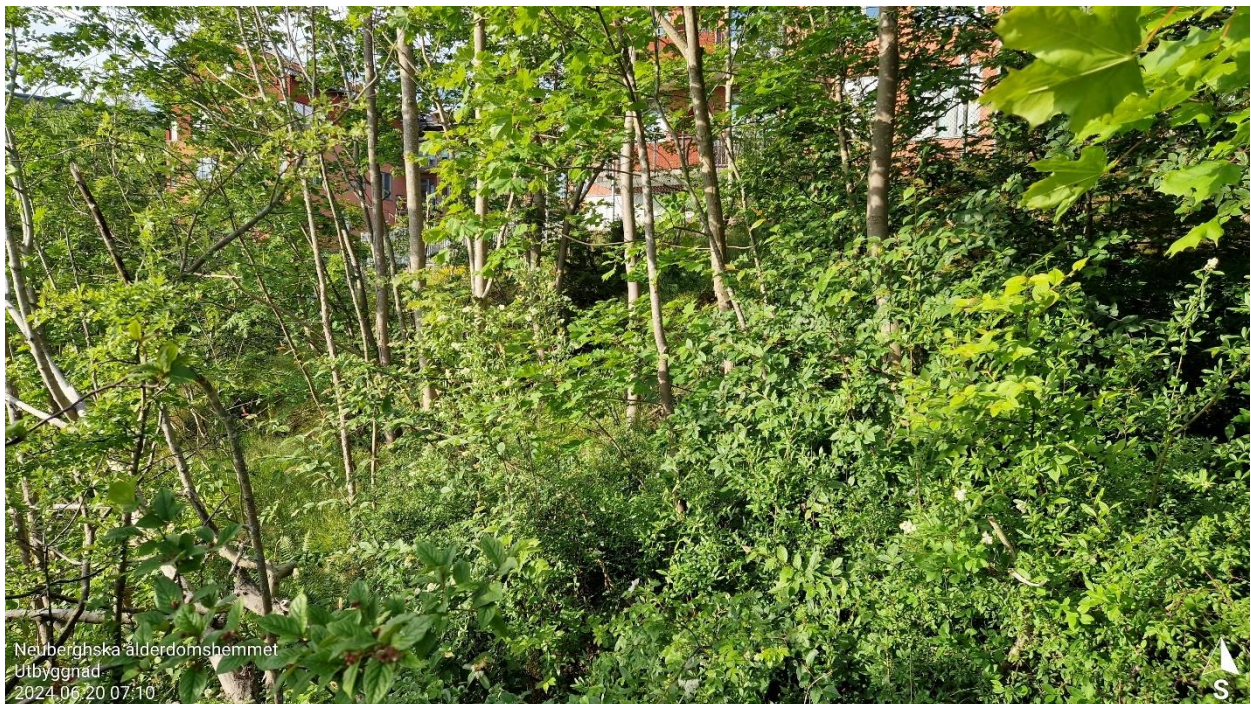
Bild 6 Ovanstående foto visar område B sett från nedan. (För position se bild 1).

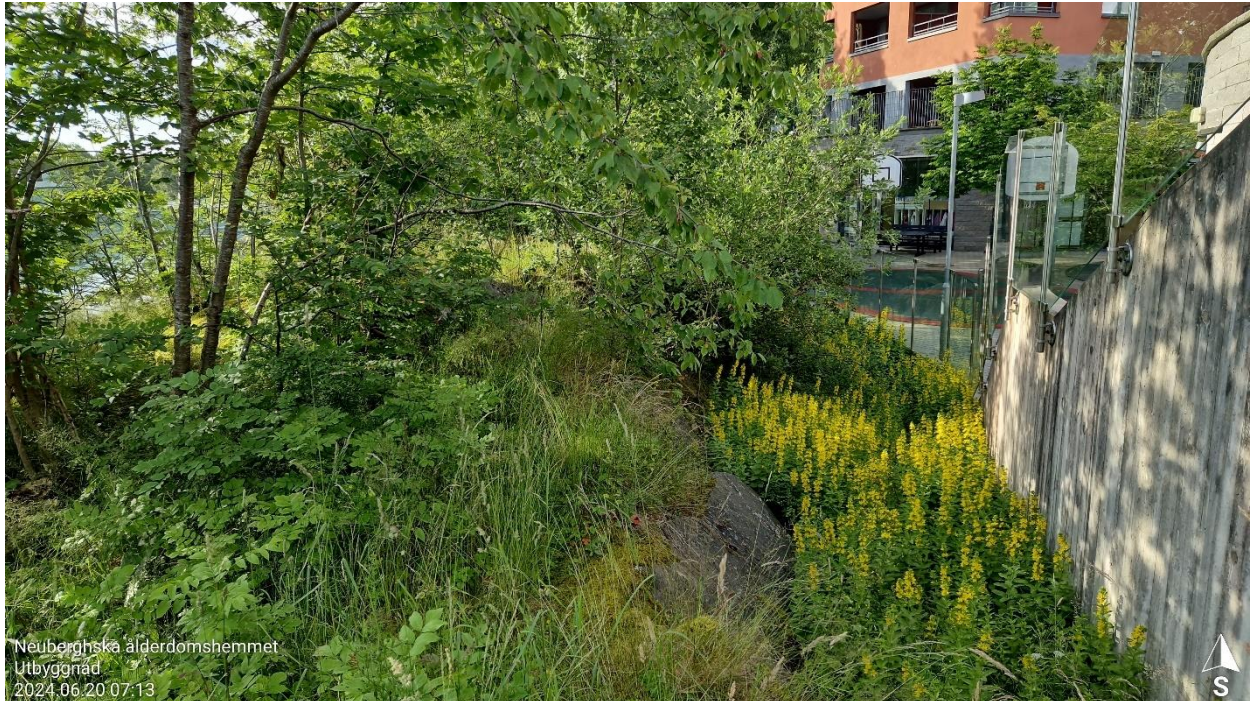
Bild 7 Ovanstående foto visar område B. (För position se bild 1).

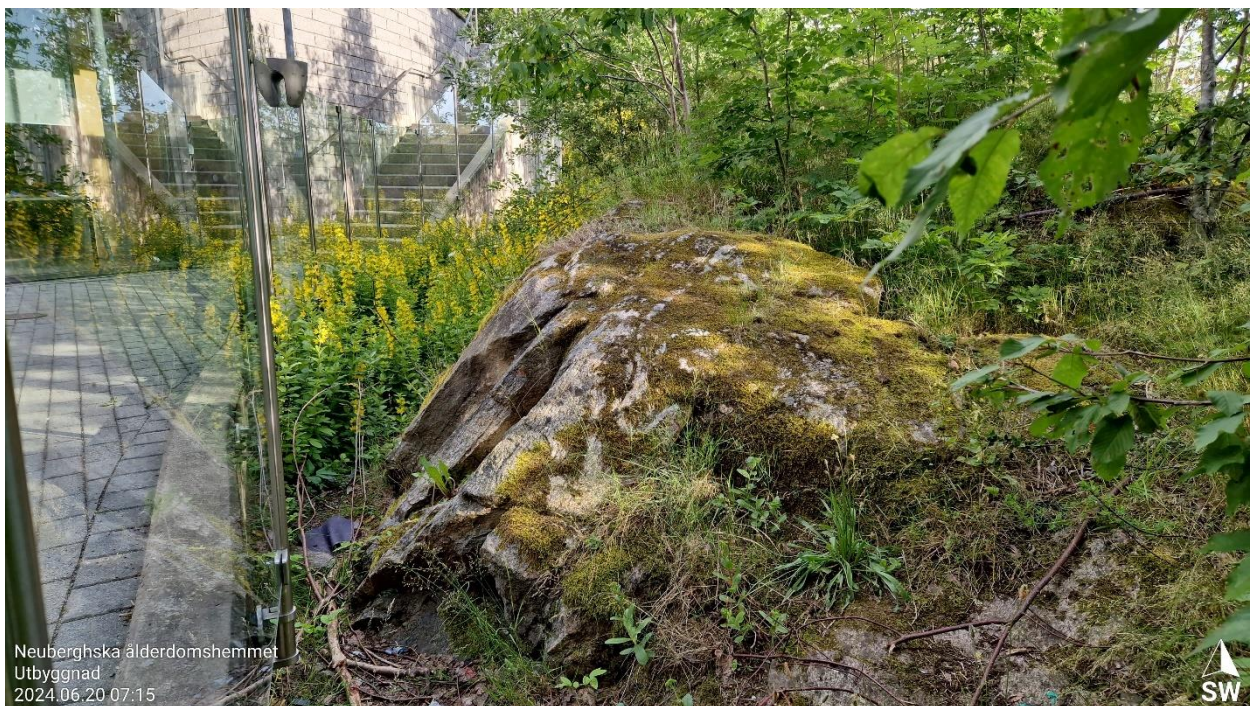
Bild 8 Ovanstående foto visar naturlig håll i område B. I bakgrunden skymtar mur vilken är den del av befintlig byggnad som i bild 1 är markerad med rött kryss. (För position se bild 1).

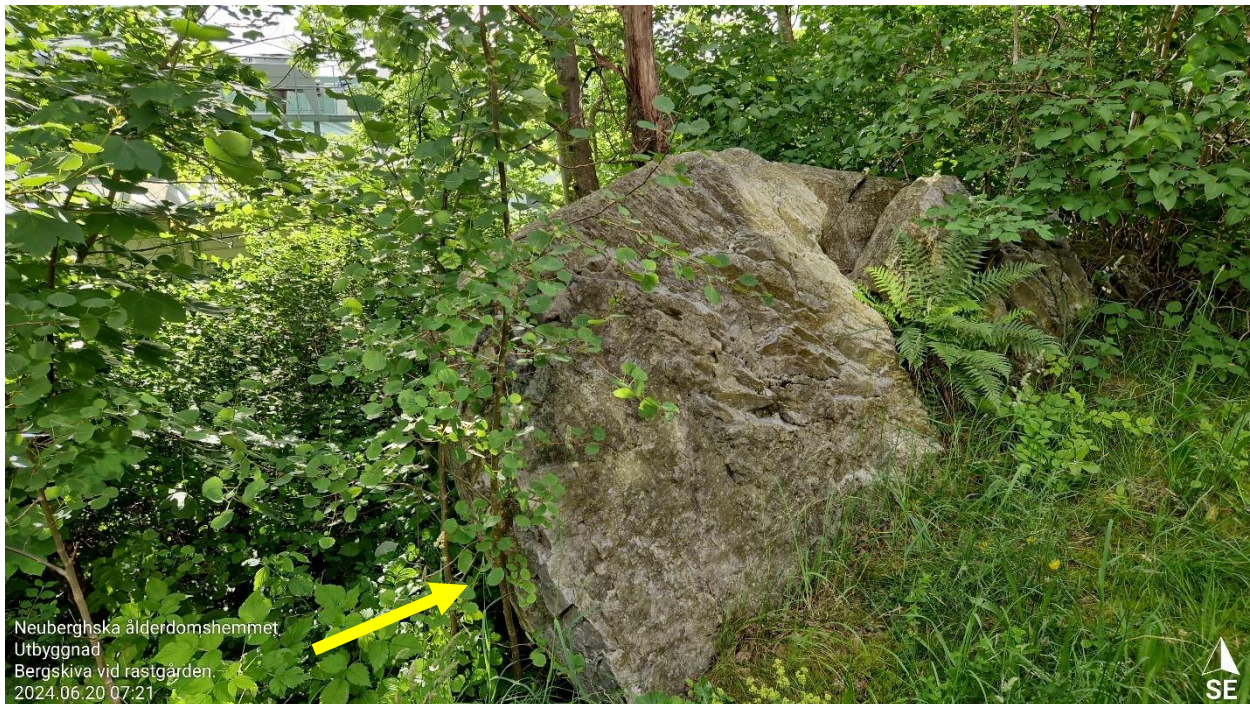
Bergövertyorna är rundade och inga lösgjorda block kan påträffas i slänten. En uppstickande bergskiva finns i området som är markerat med "B" i Bild 1. Skivan är ca 1,5 m tjock och ca 4 m bred och med ett överhäng mot Sven Hultins gata, se Bild 9 och Bild 10. Skivan bedöms sitta fast i berggrunden.

Bild 9 Ovanstående foto visar bergskiva vid rastgården i område B. Markering visar överhängande del. (För position se bild 1).

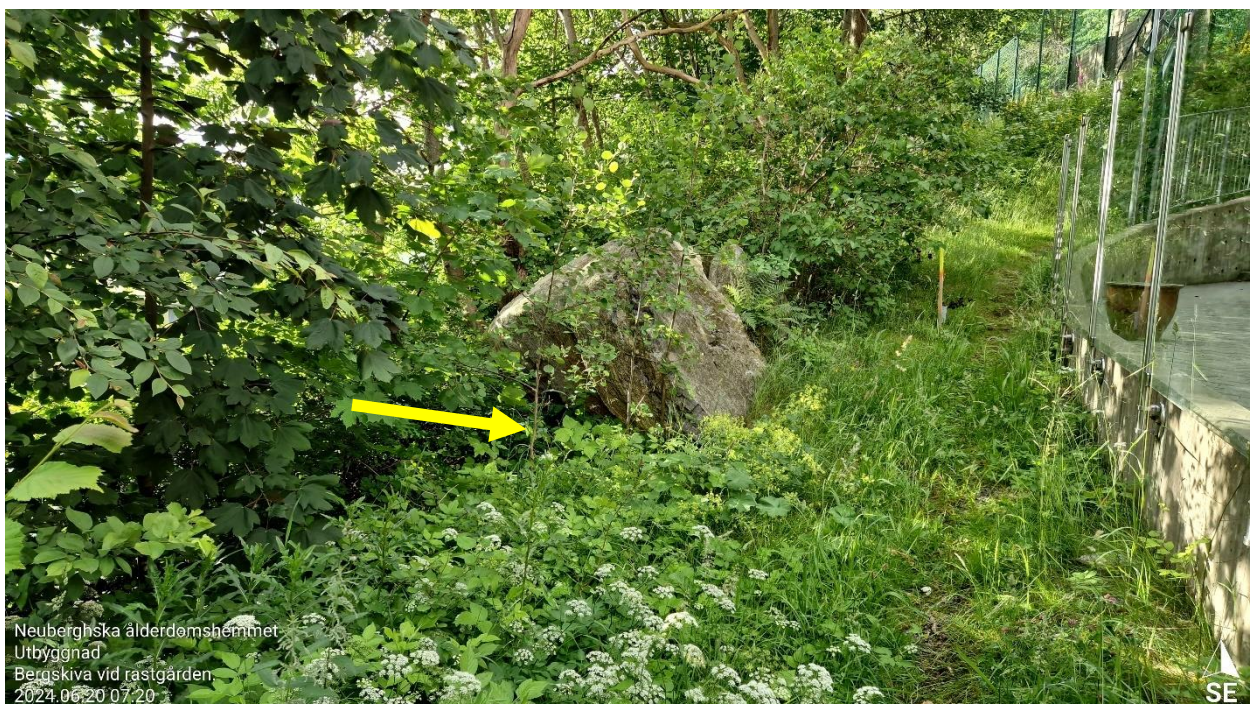
Bild 10 Ovanstående foto visar bergskiva vid rastgården i område B. Markering visar överhängande del. (För position se bild 1).

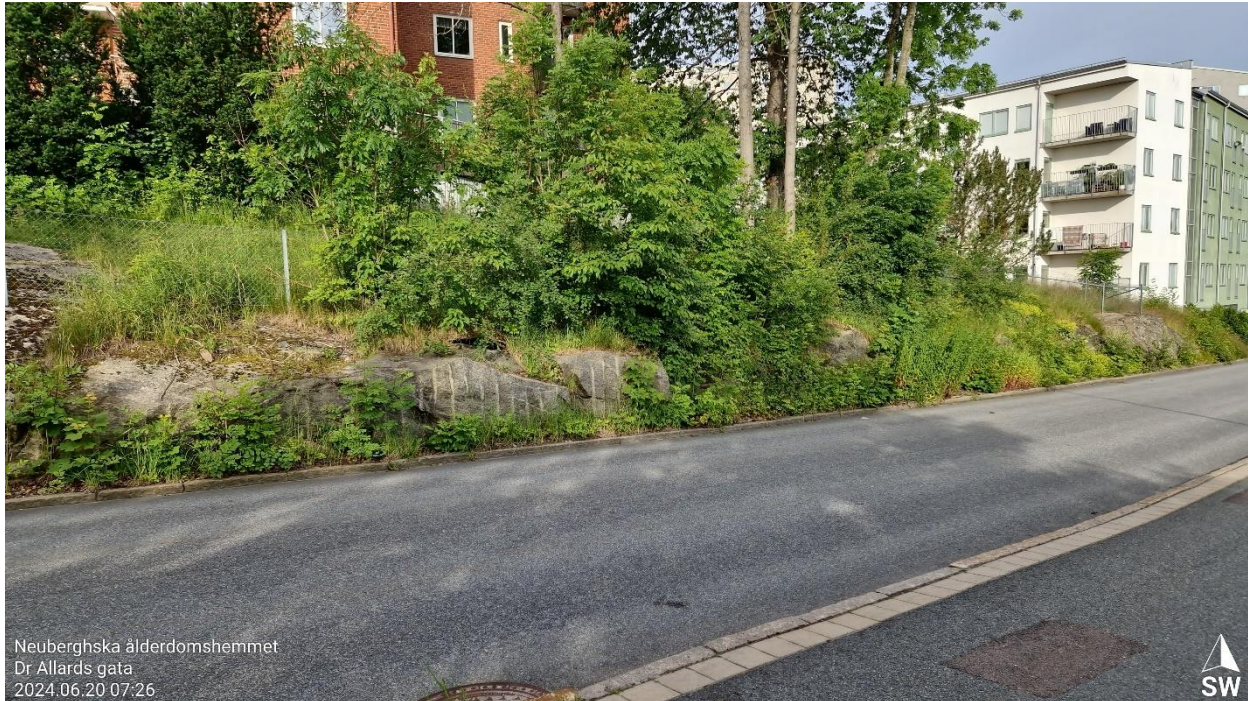
Bergkvaliteten är mycket god vid bergskärningarna längs Doktor Allards gata. En stor andel av borrhölen är synliga och höjden är mycket låg. Se Bild 11.

Bedömningen görs att risken för blockutfall är minimal för bergskärningen utmed Doktor Allards gata.

Bild 11 Ovanstående foto visar låg sprängd skärning vid Doktor Allards gata. (För position se bild 1).
