BILAGA 8 – Utrednings-PM Föreordnad mark

GÖTEBORGS KOMMUN, IDROTTS OCH FÖRENINGSFÖRVALTNINGEN

Nya Centralbadet fördjupad förstudie

ÖVERSIKTLIG MILJÖTEKNISK MARKUNDERSÖKNING

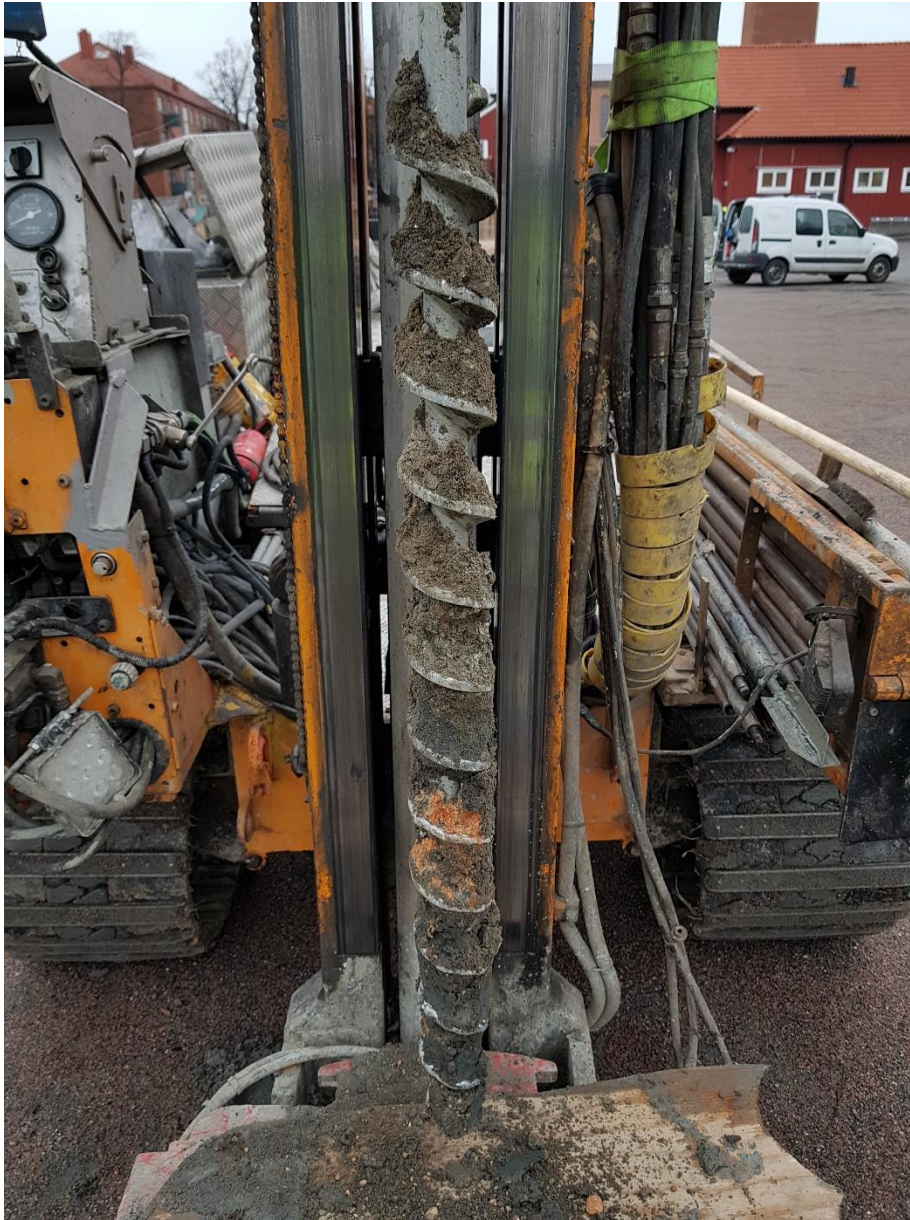
Hela undersökningsområdet är utfyllt. Fyllnadsmassorna utgörs främst av lera, sand och grus. I ett antal av provpunkterna påvisades fyllnadsmassor med inslag av antropogent material, huvudsakligen av krossad tegelsten, se **Figur 14**.

Figur 14. Skruv från provpunkt Skr 2011 med mycket tegel på skruvens nedre del.

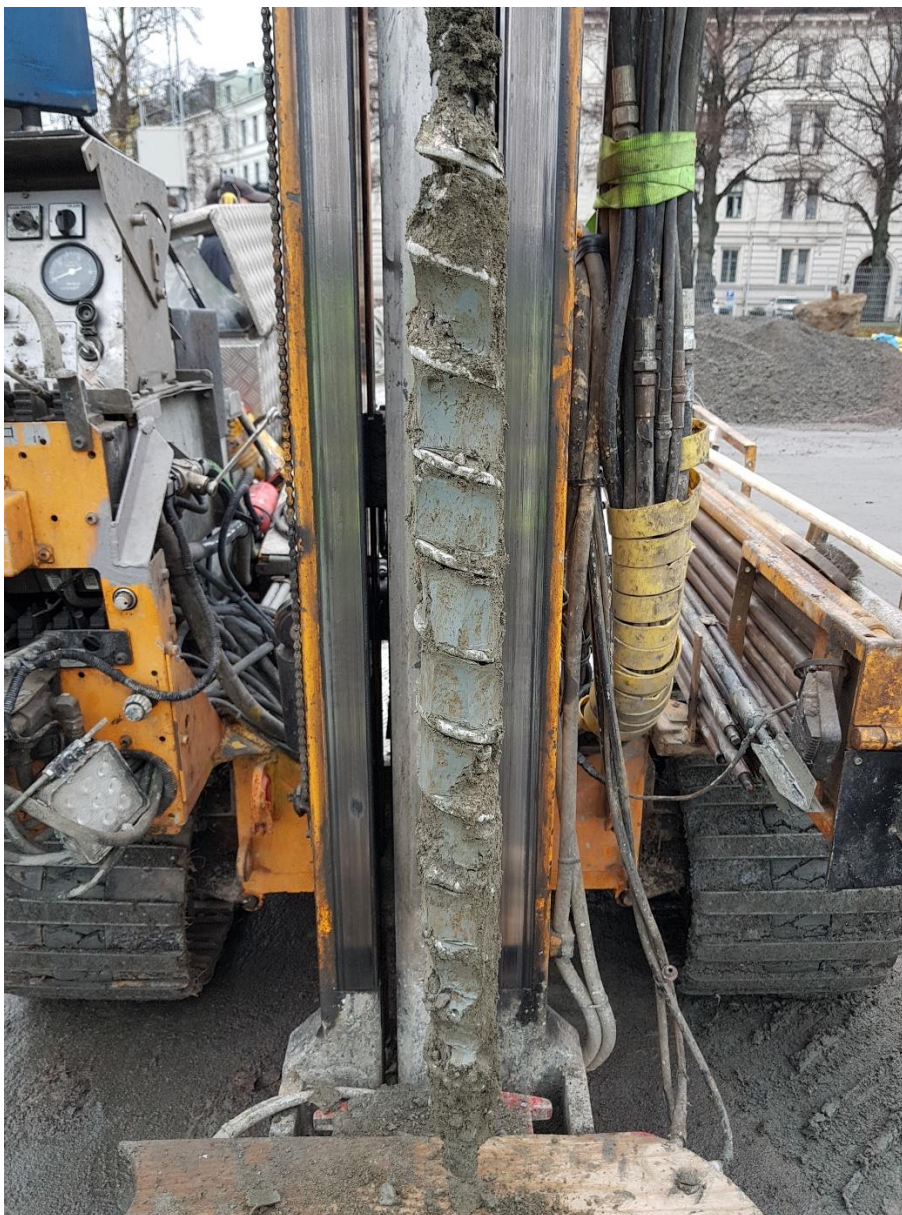
Fyllnadsmassornas mäktighet varierar mellan ca 0,5 och 1,5 m. Under fyllnadsmassorna påträffades ett bedömt naturligt avsatt material bestående av lera alternativt lera med torrskorpekaraktär, se **Figur 15**.

Figur 15. Skruv med lera från 1–2 m i provpunkt Skr 2007.

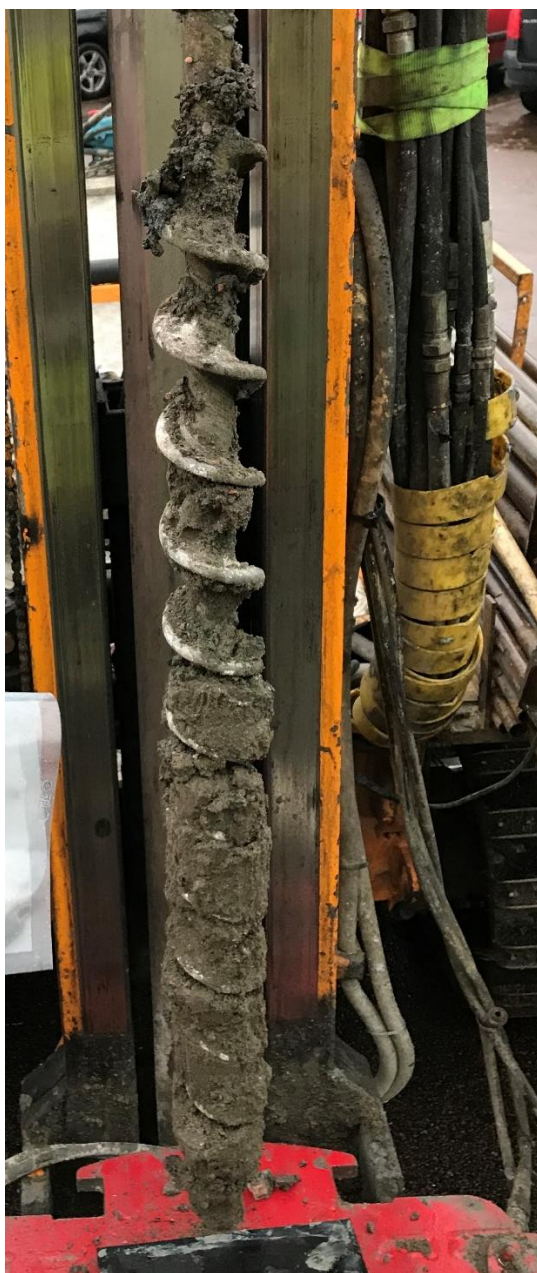
Hela undersökningsområdet är utfyllt. Fyllnadsmassorna utgörs främst av sand och grus. Under de grövre fyllnadsmassorna påvisas ställvis muddermassor. I ett antal provpunkter påträffades inslag av krossat tegel i fyllnadsmaterialet, se **Figur 16**.

Figur 16. Skruv från Skr 2007, nivå 0,4–1,0 m med inslag av tegel, syns ej tydligt på bilden.

I ett prov från provpunkt Skr 2011 påvisas halter över riktvärdet för MKM gällande arsenik. Provet är uttaget på nivå 1,0–2,0 meter under markytan. I provpunkt Skr 2007 påvisas halter över MKM för PAH-H. Provet är uttaget på nivå 0,5–1,0 m u my.

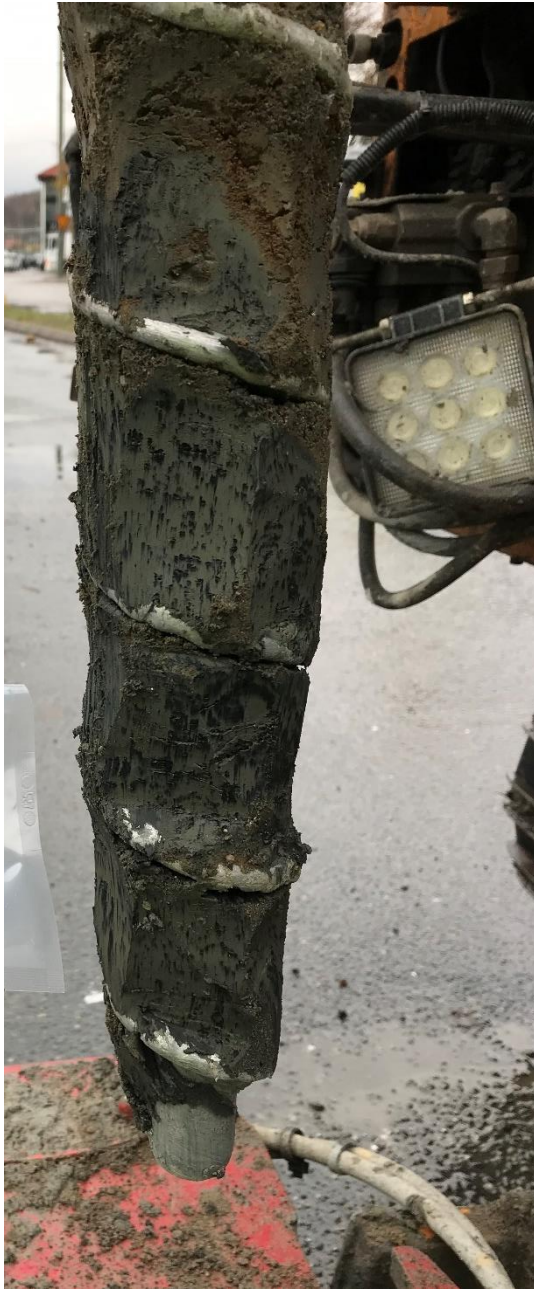
I Skr 2003 noterades svarta prickar i översta lerlagret, se **Figur 17**. Grundvatten noterades i provpunkt Skr 2001 vid ca 1,7 m u my. I övriga provpunkter observerades inget grundvatten. Ingen avvikande lukt (ex. olja) noterades i någon provtagningspunkt.

Figur 17. Skruv från Skr 2003, nivå 0,5–1,0 m.

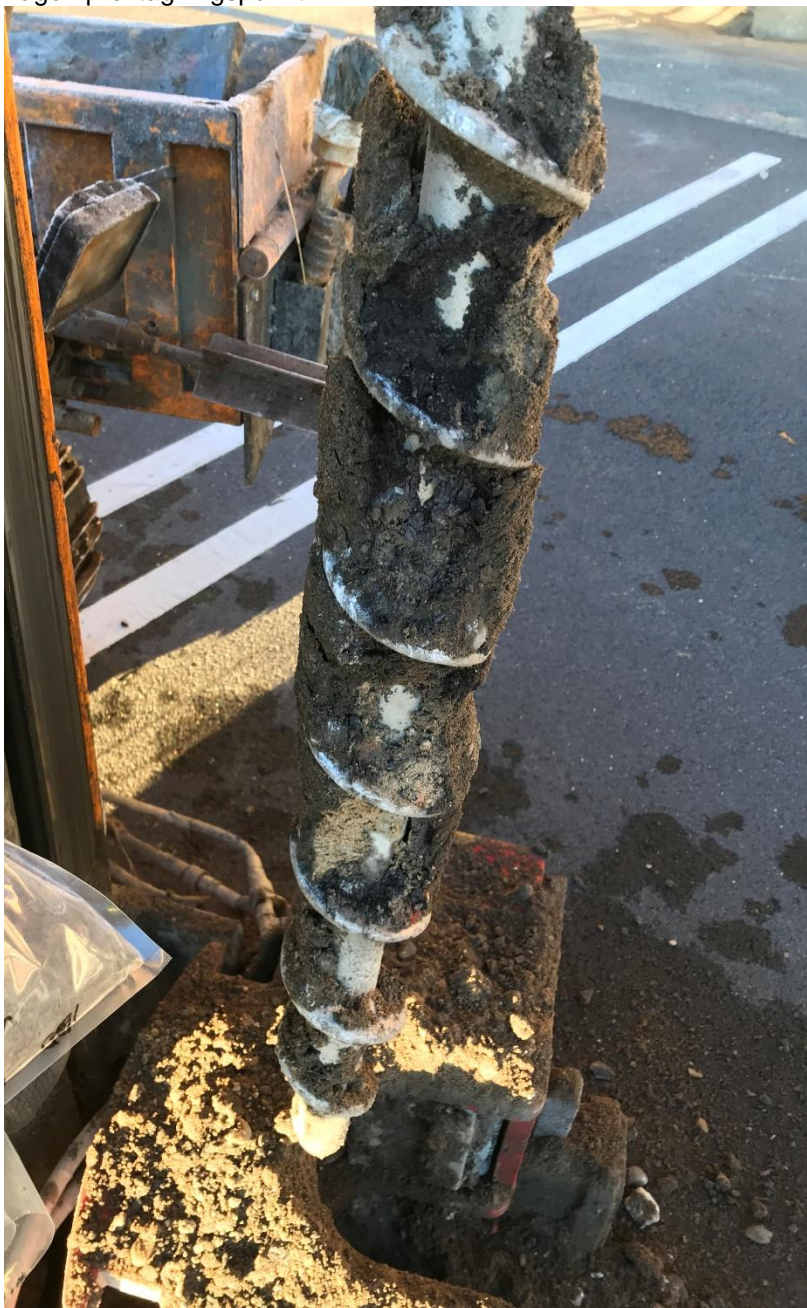
Hela undersökningsområdet är utfyllt. Fyllnadsmassorna utgörs främst av sand och grus. I ett antal punkter påträffades antropogent material i form av krossad tegelsten, se **Figur 18**.

Figur 18. Fyllnadsmassor från Skr 2003, nivå 1–2 m.

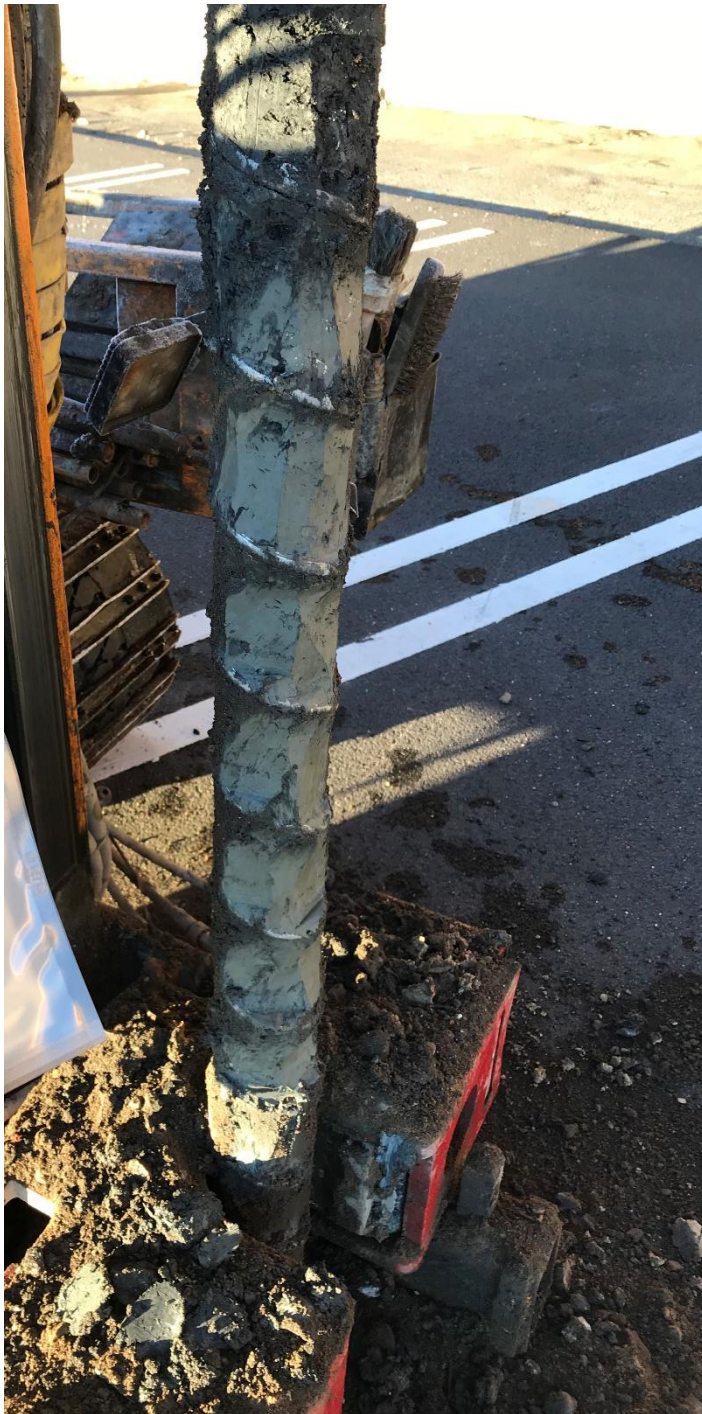
Fyllnadsmassornas mäktighet varierar mellan ca 2,0 och 3,0 m. Under fyllnadsmassorna påträffades lera som bedömdes vara naturligt avsatt, se **Figur 19**. I två av provpunkterna noterades svarta fläckar i leran samt snäckskal.

Figur 19. Lera från Skr 2003, nivå 3–4 m. Snäckskal kan noteras i övre delen.
