# Bergteknisk utredning

## Detaljplan för värmeverk vid Råvebergsvägen

Angered 83:2

Uppdragsnr: 108 78 66 Version: 6 Datum: 2025-11-27

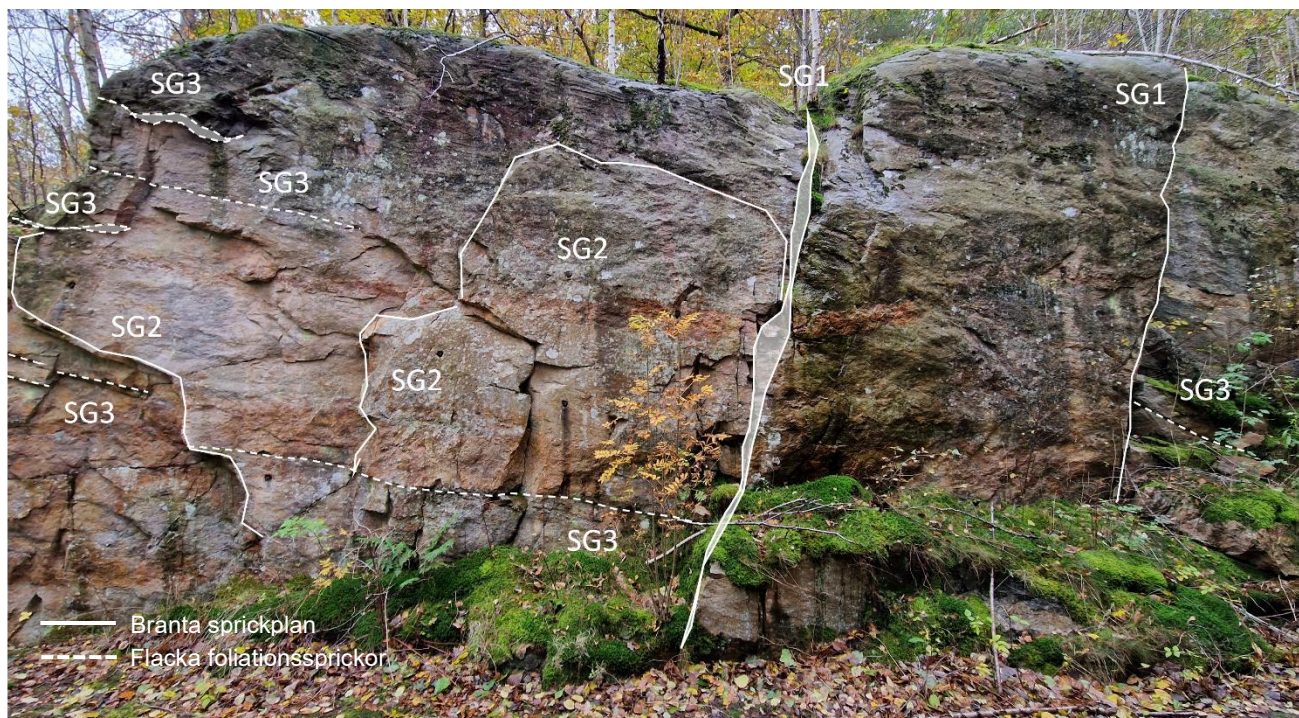
Tre dominerande sprickgrupper (SG1–SG3) kan urskiljas i stereogrammet. SG1 utgörs av branta sprickplan som stryker 60–80° mot öst-nordöst och skär den befintliga schaktade slänten vinkelrät. SG2 utgörs av branta sprickplan som stryker 320°, nära parallellt med den schaktade slänten mot nord-norväst. SG2 följer orienteringen av de storskaliga strukturerna i området markerade på SGU:s berggrundskarta. SG3 utgörs av flacka foliationsparallella sprickplan som stupar in mot den schaktade slänten och stryker 190–205° mot nord-nordöst. Underordnat förekommer slumpvisa sprickor med avvikande orienteringar. Figur 6 visar identifierade sprickgrupper markerade på ett fotografi av den schaktade slänten.

Figur 6 Fotografi av den befintliga schaktade bergslänten. Identifierade sprickgrupper är markerade med vita linjer.

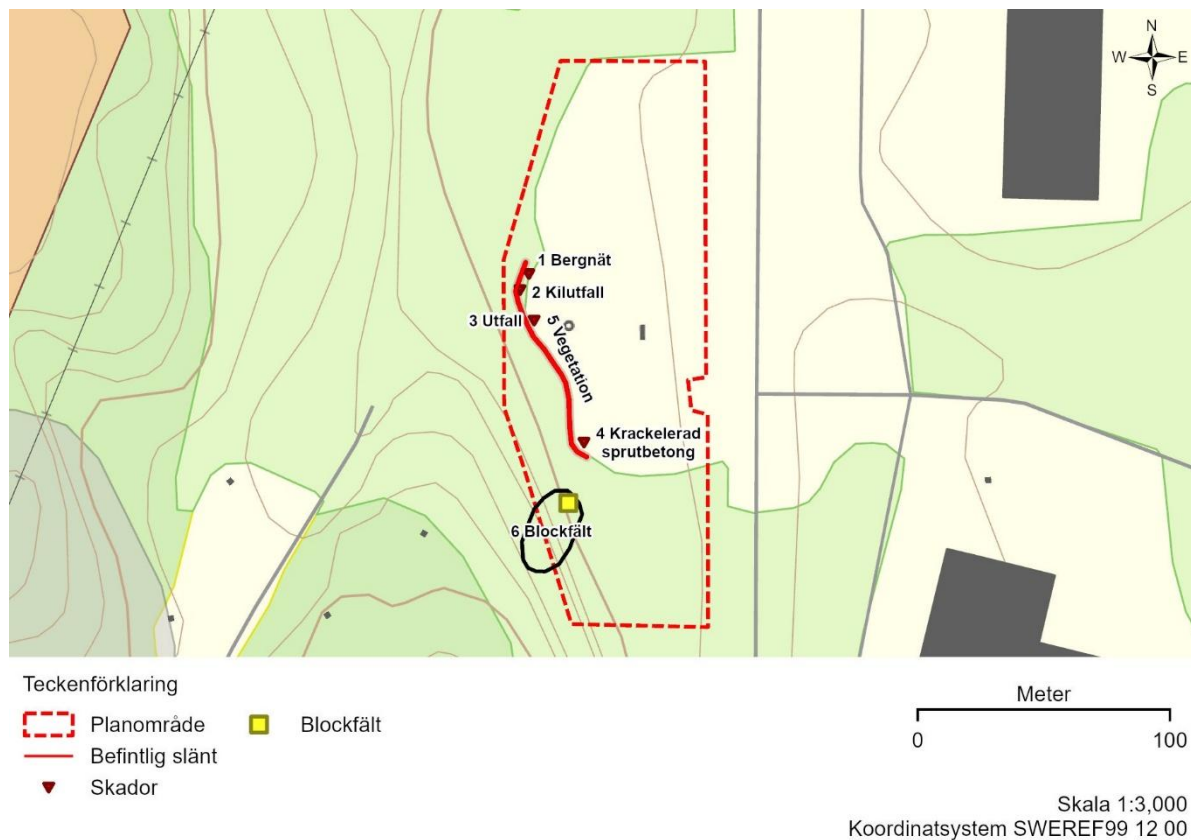
Enstaka skador, som inte kräver åtgärd inom närmaste 3 åren men som rekommenderas att åtgärdas i samband med generellt underhåll, noterades och är markerade i Figur 7. I den norra delen noterades ett fåtal partier med mindre blockutfall ( $<0,25 \text{ m}^3$ ) som bör rensas och i den södra delen noterades att sprutbetongen hade släppt på enstaka ställe vilket bör lagas, se skada 2–4. Växtlighet förekommer i hela slänten, även bakom bergnätet. Detta kan komma att påverka bergkvaliteten i framtiden och bör rensas, se skada 1 och 5.

Ovanför den schaktade slänten, i sydvästra delen av planområdet, noterades ett blockfält som bedöms som stabilt i dagsläget, men vid byggnation i direkt närhet kan rensning behöva utföras, se skada 6 i Figur 7. Inga ytterligare riskblock noterades i planområdet.

Figur 7 Översiktskarta med noterade skador 1-6 markerade. Källa: Lantmäteriet och OpenStreetMap.

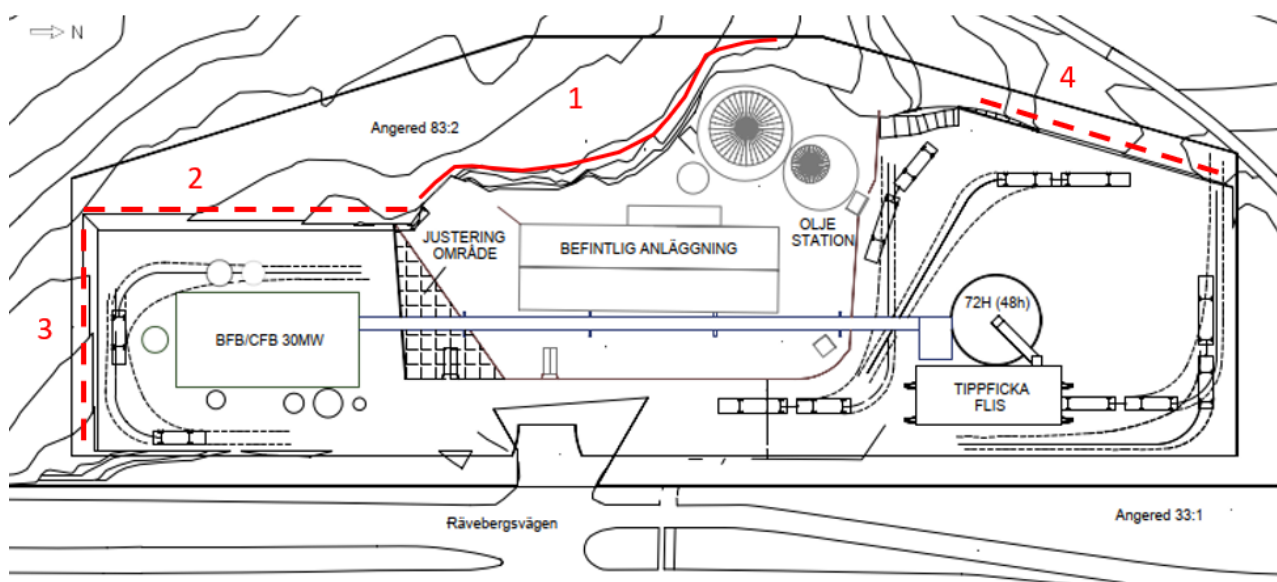
Analyserna visar att den största risken för blockutfall utgörs av kilbrott och att kilbildande sprickgrupper är huvudsakligen SG1 och SG2, se tabell 2. Analyserna visar även på risk för planbrott i slänt 1 till följd av sprickor i SG2 och risk för stjälpning av skivor i slänt 3 till följd av SG1.

Eftersom den kinematiska analysen visar att  $\leq 25\%$  av de uppmätta sprickkombinationerna kan ge upphov till brott inom samtliga brottsformer, bedöms sprickförhållandena vara gynnsamma för de fyra släntriktningarna och inte i behov av ytterligare utredning i detta skede.

Figur 9 Modifierad ritning av layoutalternativ 1 för utbyggnation, erhållen av Göteborgs Energi AB. Befintlig schaktad bergslänt är markerad med heldragen linje och nummer 1. Dragningen för eventuella tillkommande bergschakt är markerad med streckade linjer och nummer 2-4.

Vid framtida bergschakt bör det planeras för extra utrymme inom planområdet i händelsen att slänten behövs ställas flackare för att minska risken för blocknedfall samt minska risken att bergrensning gör intrång på grannfastigheten. Minst 5 meter avstånd till plangräns bör därför lämnas för att säkerställa att man håller fastighetsgränser vid förstärkningsarbeten samt schaktning.

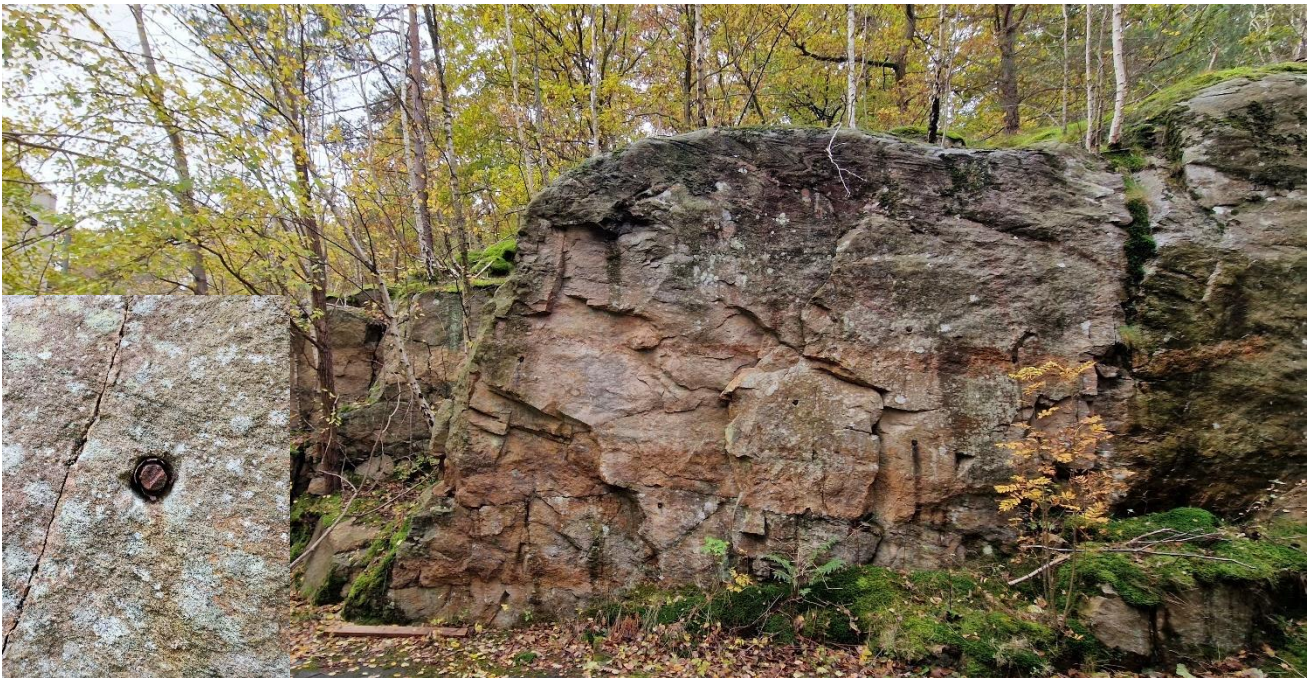
*Figur 1 Fotografi av 25 mm perforerade bergbultar i den befintliga slänten. Nere till vänster är en exempelbild på korrosion av bergbultarna.*

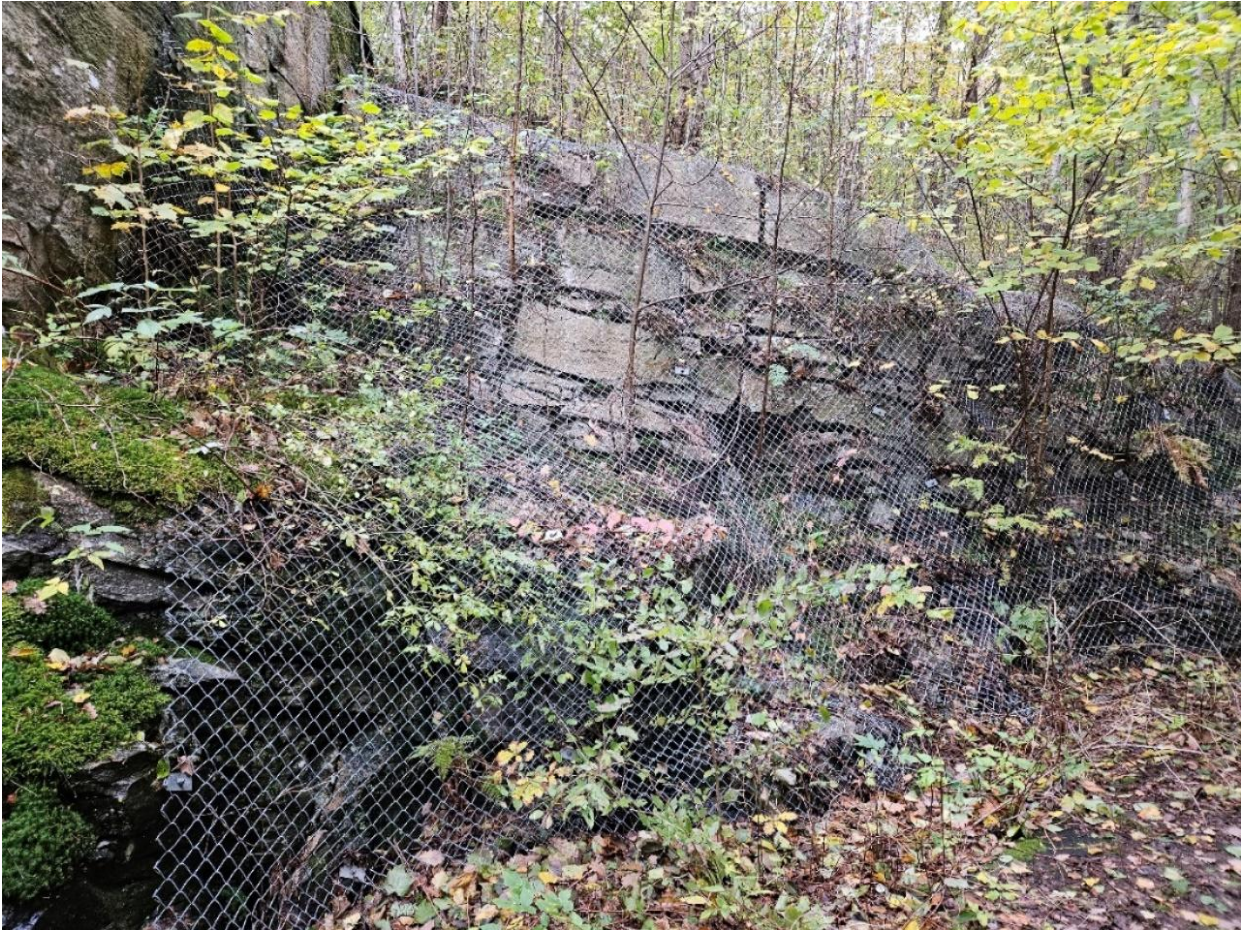
*Figur 2 Fotografi av Gunnebo-bergnät i norra delen av den befintliga slänten. Vegetation bakom nätet kan komma att påverka bergskvailteteten och nätets funktion i framtiden. Se skada 1 i Figur 7.*

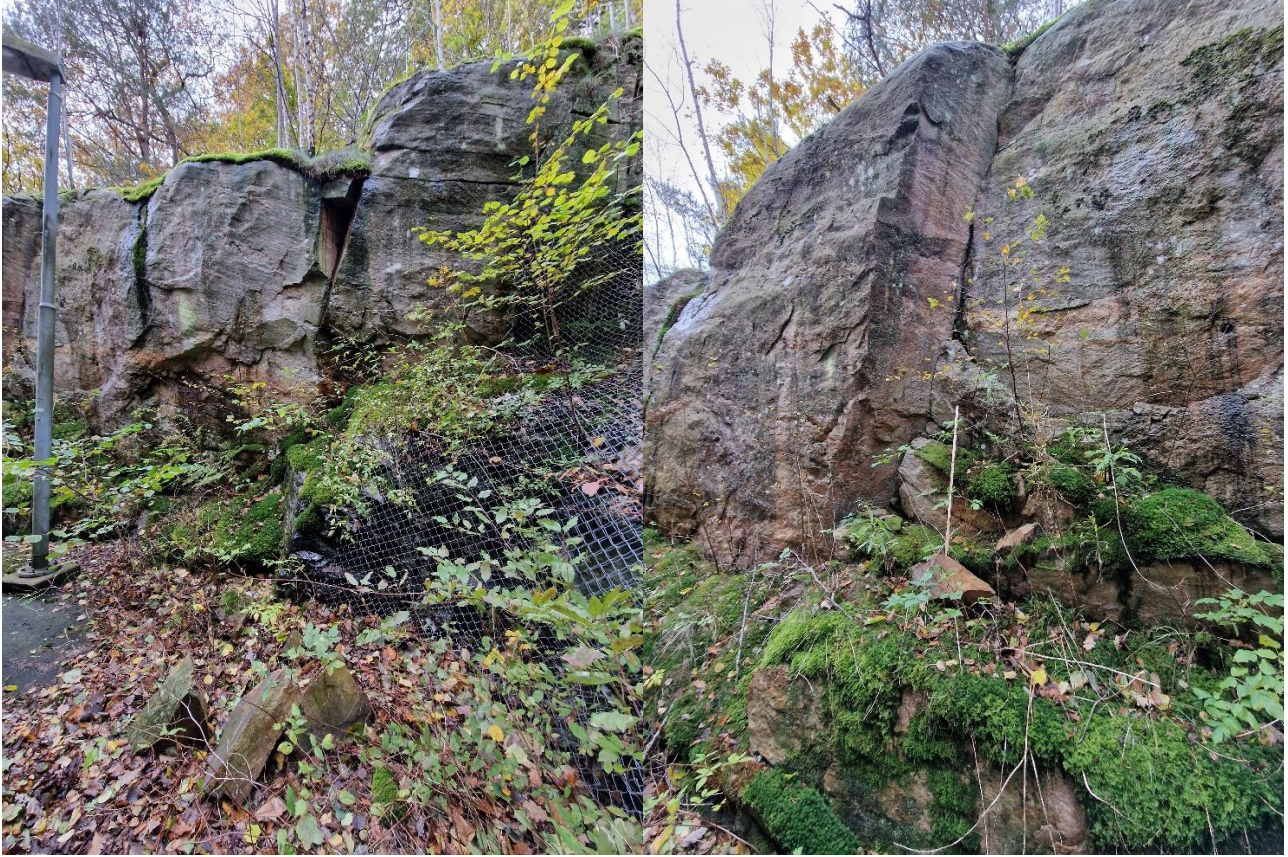
Figur 3 Fotografier av blockutfall i den befintliga släntens norra del. Utfallet till vänster är kilformat. Se skada 2 och 3 i Figur 7.

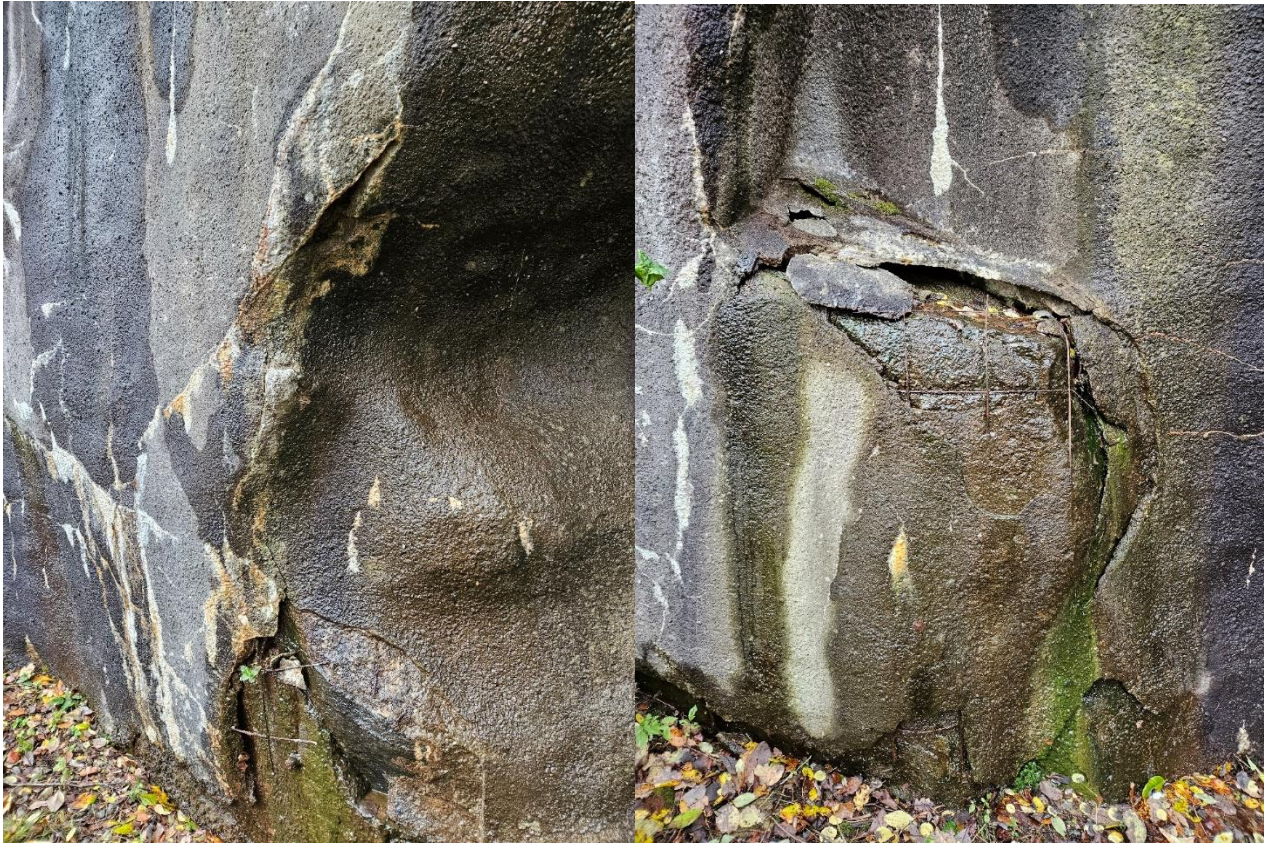
*Figur 4 Fotografier av krackelering och släpp i den armerade sprutbetongen i södra delen av den befintliga slänten. Se skada 4 i Figur 7.*

Enstaka skada, som inte kräver åtgärd inom 3 år, men som rekommenderas att åtgärdas i samband med generellt underhåll, noterades i den befintliga schaktade slänten. Skadorna avser mindre blockutfall, krackelering och släpp i sprutbetongförstärkta delar samt växtlighet både generellt i slänten och bakom bergnät. Ovanför den schaktade slänten, i sydvästra delen av planområdet, noterades ett blockfält som bedöms som stabilt i dagsläget men som vid byggnation i direkt närhet kan behöva rensas på lösa block.

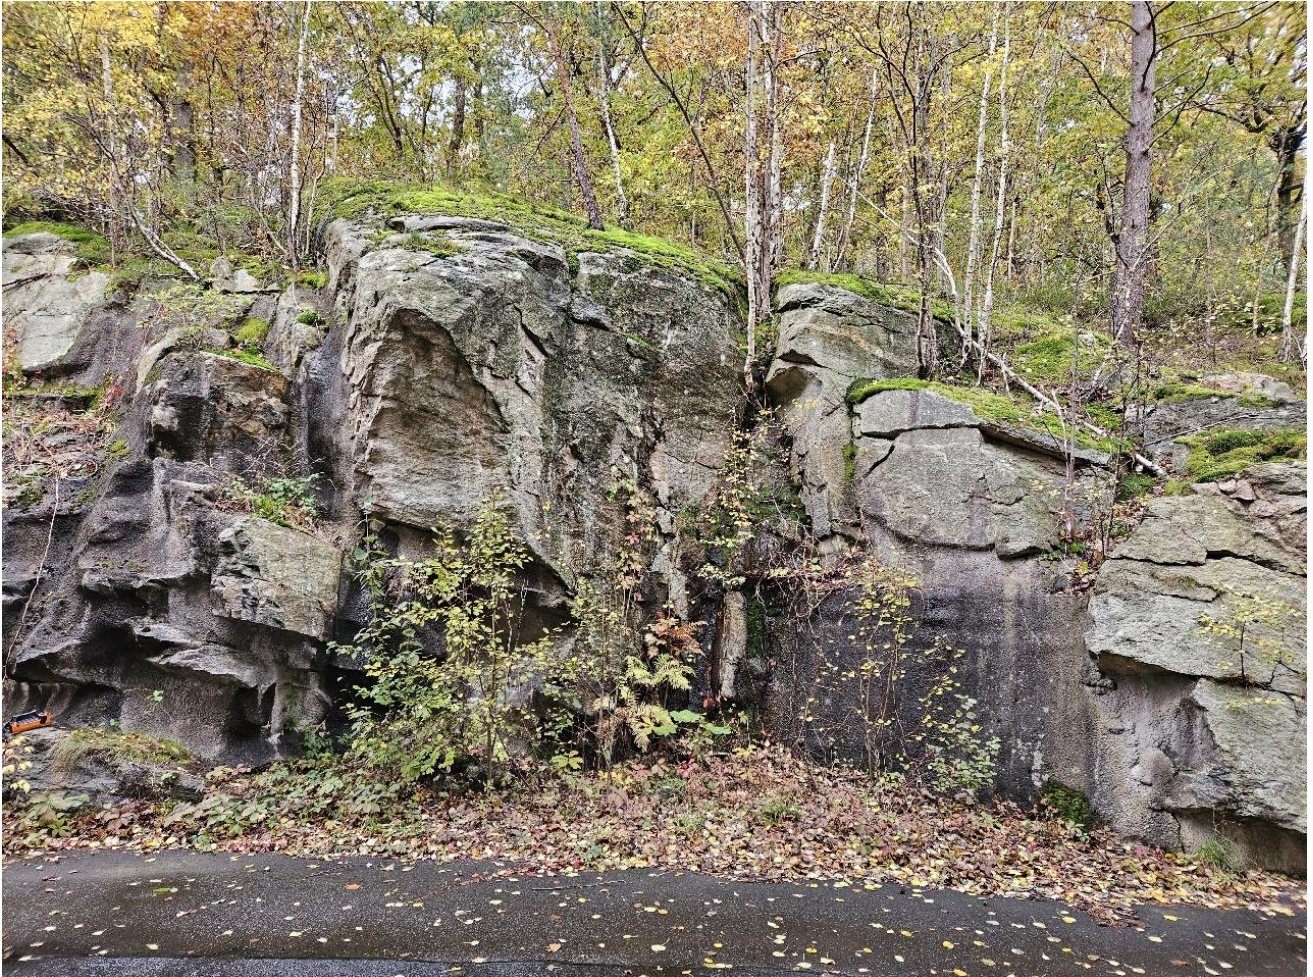
*Figur 5 Fotografi av vegetation som har fått fäste i sprickor i den befintliga slänten och som kan komma att påverka bergskvaliteten i framtiden. Se skada 5 i Figur 7.*

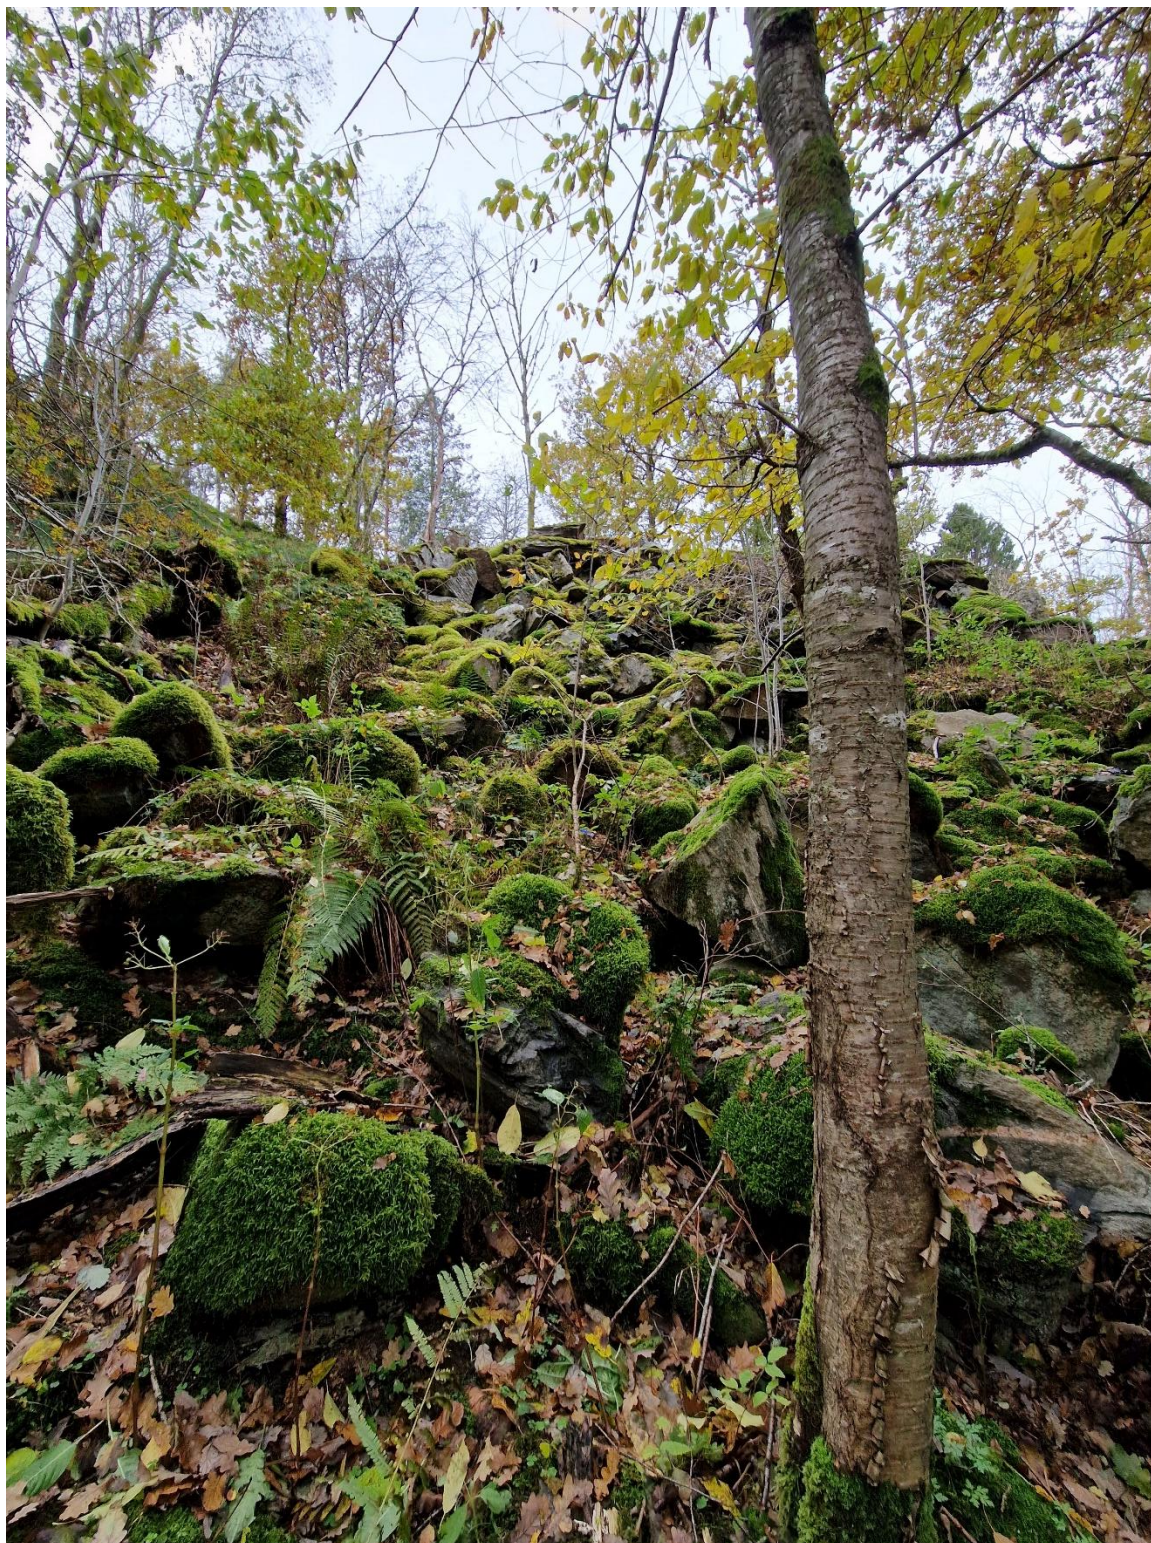
Figur 6 Fotografi av blockfält ovanför den schaktade slänten, i sydvästra delen av planområdet. Se skada 6 i Figur 7.
