## PM Geoteknik

Uppdrag  
Nytt kvarter Fiskebäcks hamn  
Uppdragsnummer  
776880  
GNR  
19144  
Beställare  
Kappseglaren i Fiskebäck förening  
Beställarens referens  
Mia Seldén

Datum  
24/01/2020  
Revidering  
Rev C 24/08/2021

## Nytt kvarter Fiskebäcks hamn

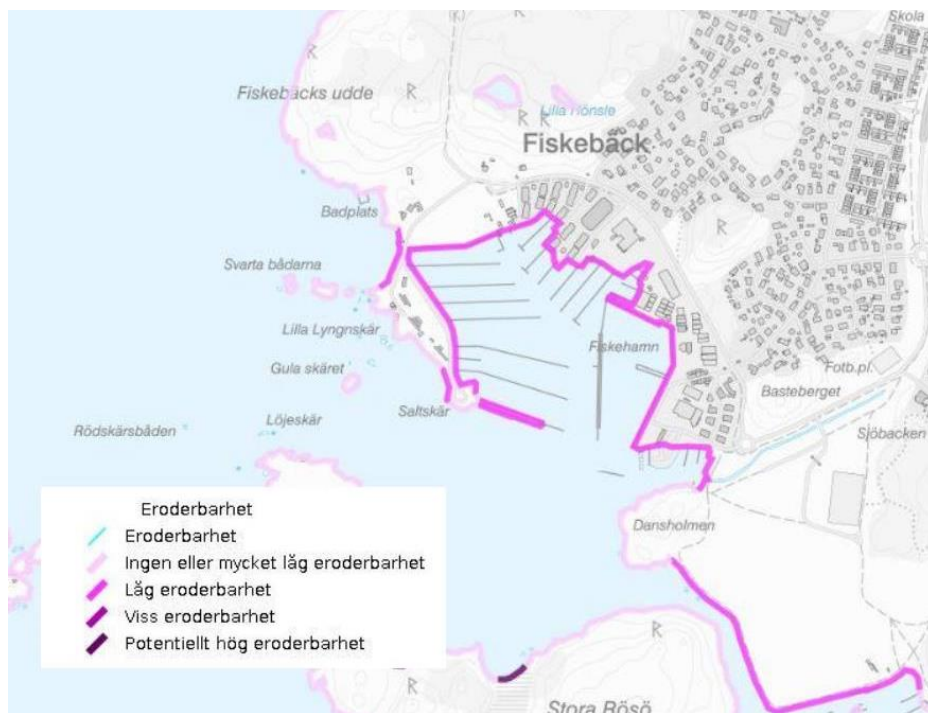
SGIs kartvisningstjänster för ras, skred och erosion visar en låg eroderbarhet inom undersökt område, se Figur 10. Detta kan bekräftas av att utförd skruvprovtagning inom området visar på att fyllningen består av månggraderad friktionsmaterial vilket innebär en lägre erosionsbenägenhet än välsorterade jordar. Även eventuell förekomst av lera bedöms ha en låg eroderbarhet då lera hålls ihop av kohesionskrafter.

Figur 10 Eroderbarhet inom undersökt område. (Bild hämtad från <https://gis.swedgeo.se/rasskrederosion/#>)

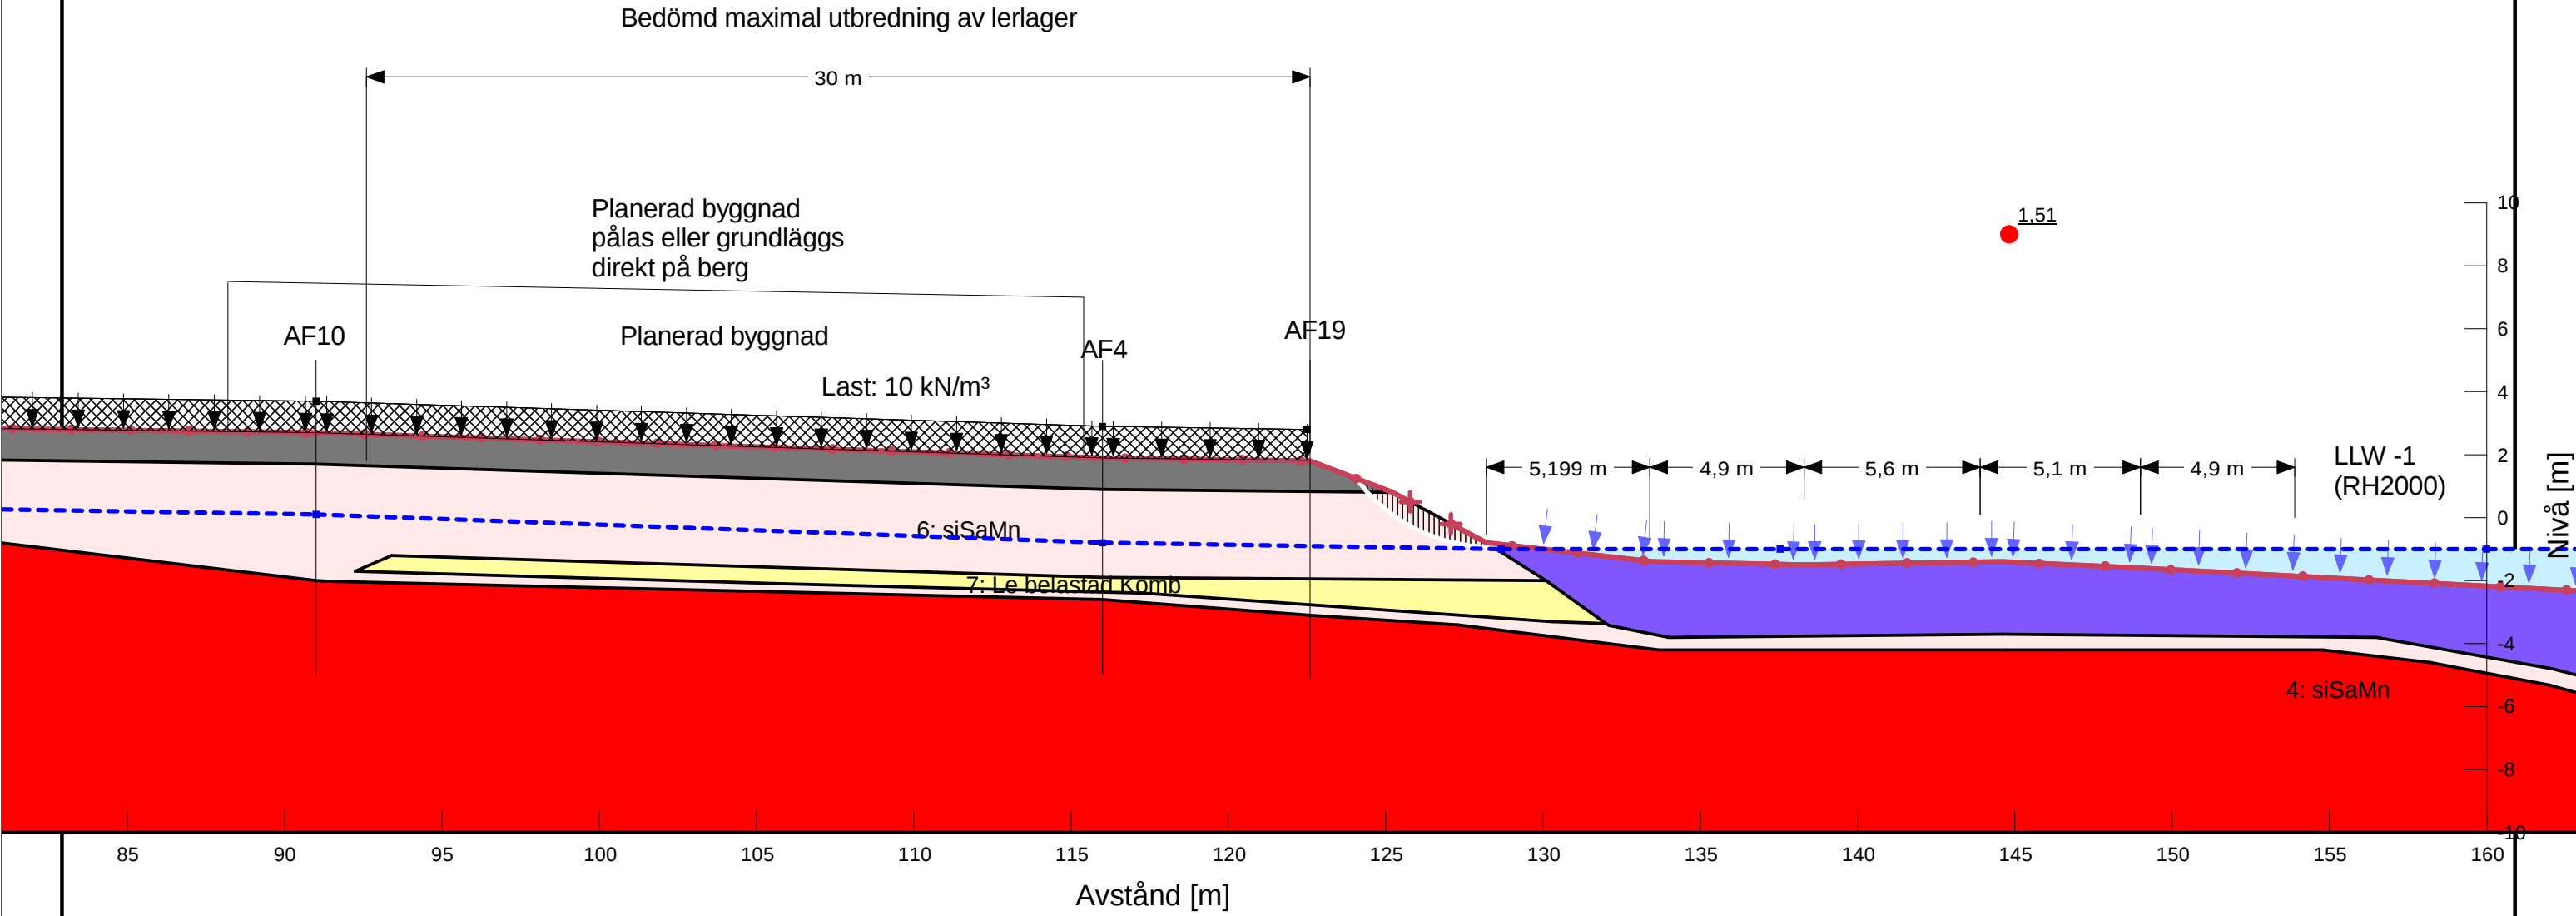
Uppdrag: Fiskebäck hamn nytt kvarter  
Slänt från Nordöst till sydväst  
Name: Komb Befintlig  
Date: 2021-06-10  
Scale: 1:200, A3  
Analysis Type: Morgenstern-Price  
PWP Conditions from: Piezometric Line

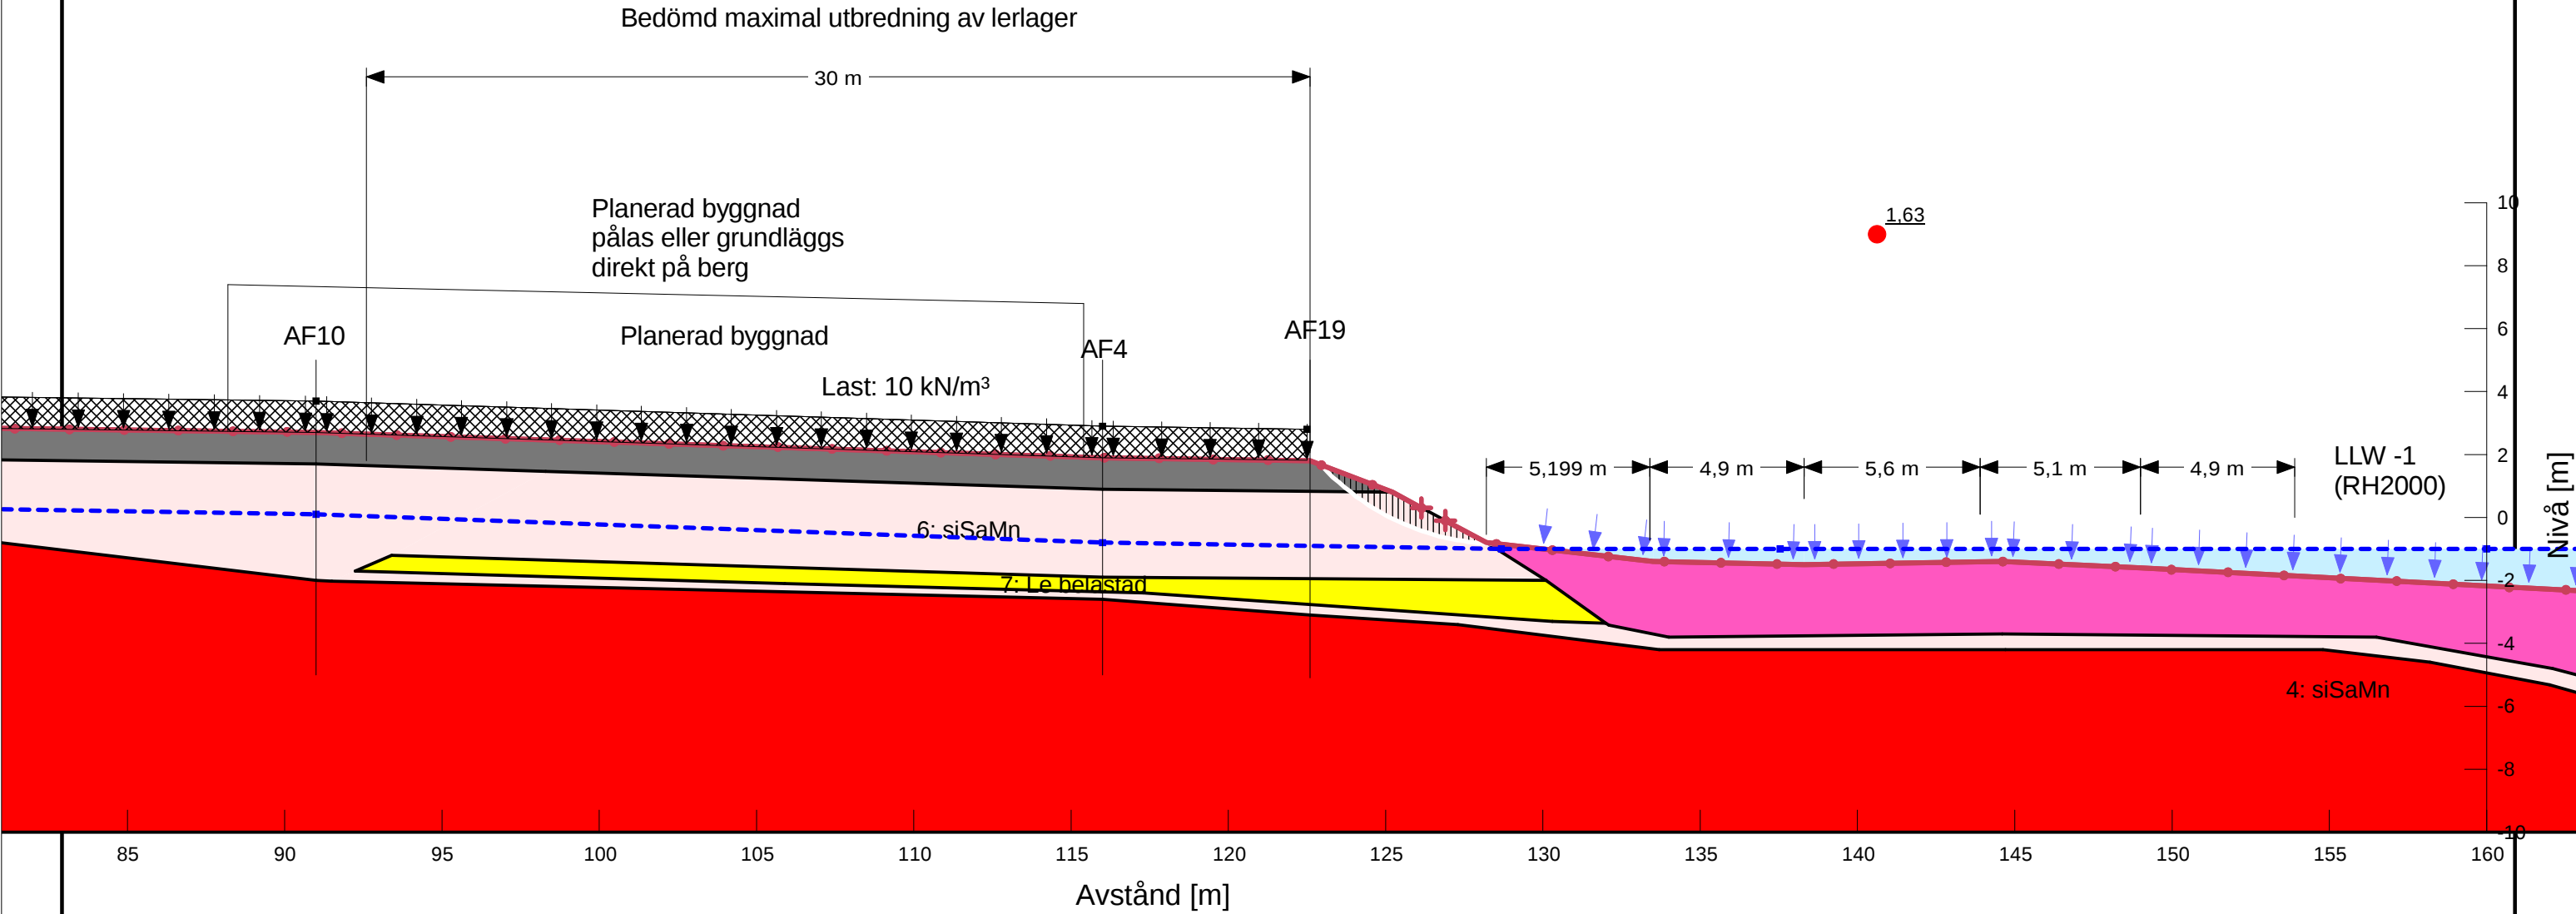
Uppdrag: Fiskebäck hamn nytt kvarter  
Slänt från Nordöst till sydväst  
Name: Odrän Befintlig  
Date: 2021-06-10  
Scale: 1:200, A3  
Analysis Type: Morgenstern-Price  
PWP Conditions from: Piezometric Line

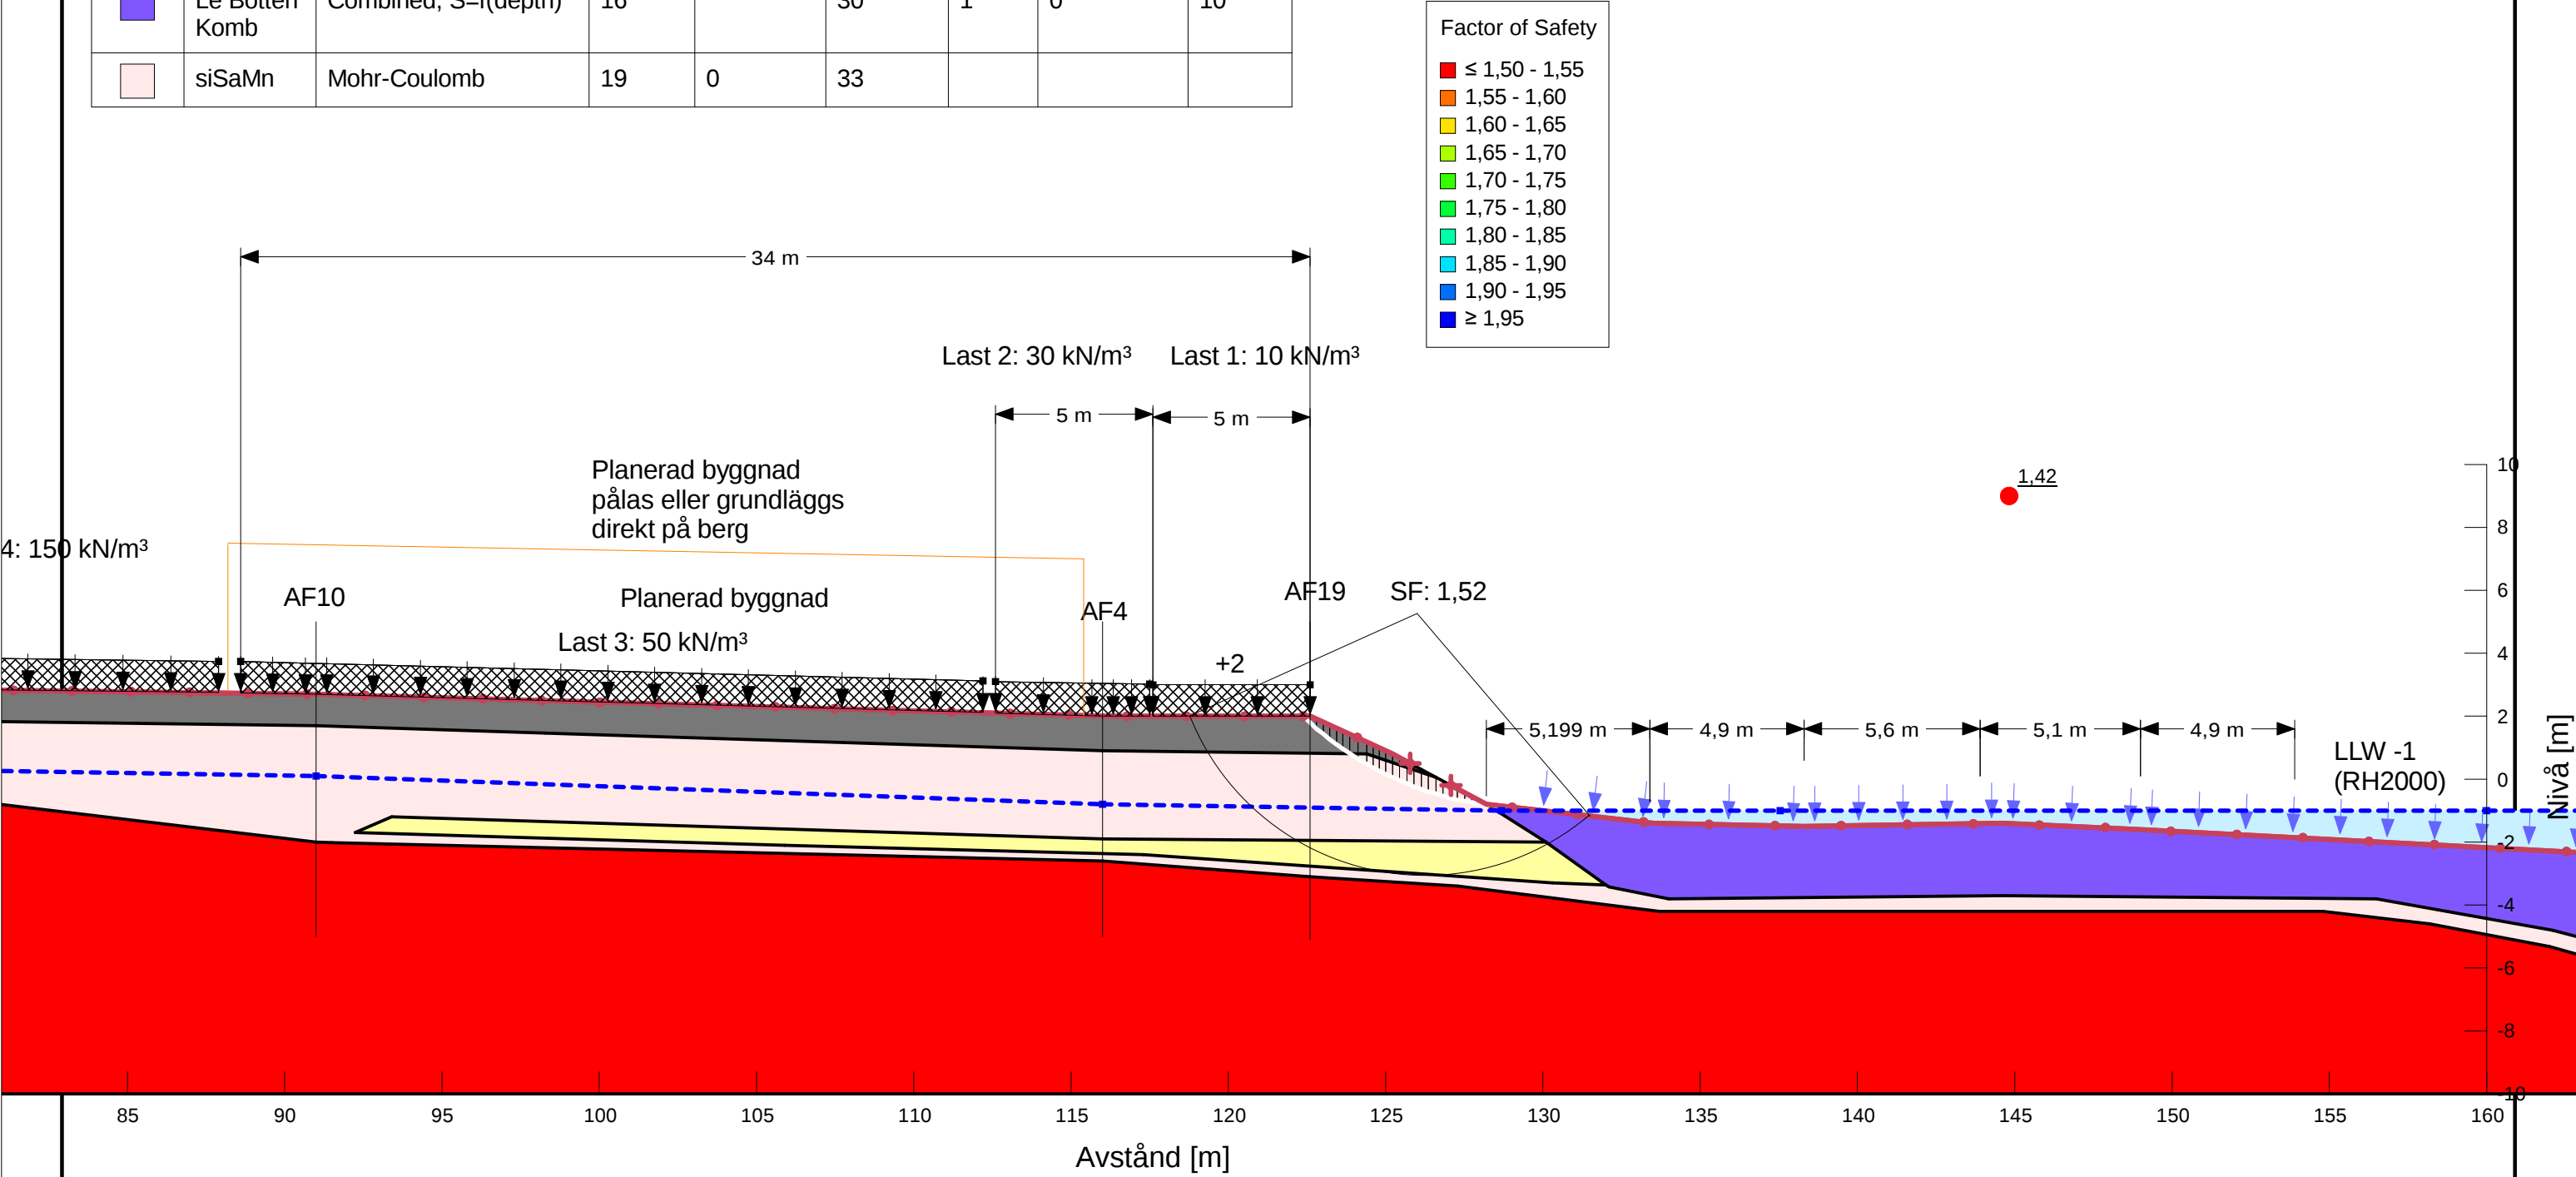
Uppdrag: Fiskebäck hamn nytt kvarter  
Slänt från Nordöst till sydväst  
Name: Komb efter exploatering 30 kpa  
Date: 2021-06-28  
Scale: 1:200, A3  
Analysis Type: Morgenstern-Price  
PWP Conditions from: Piezometric Line

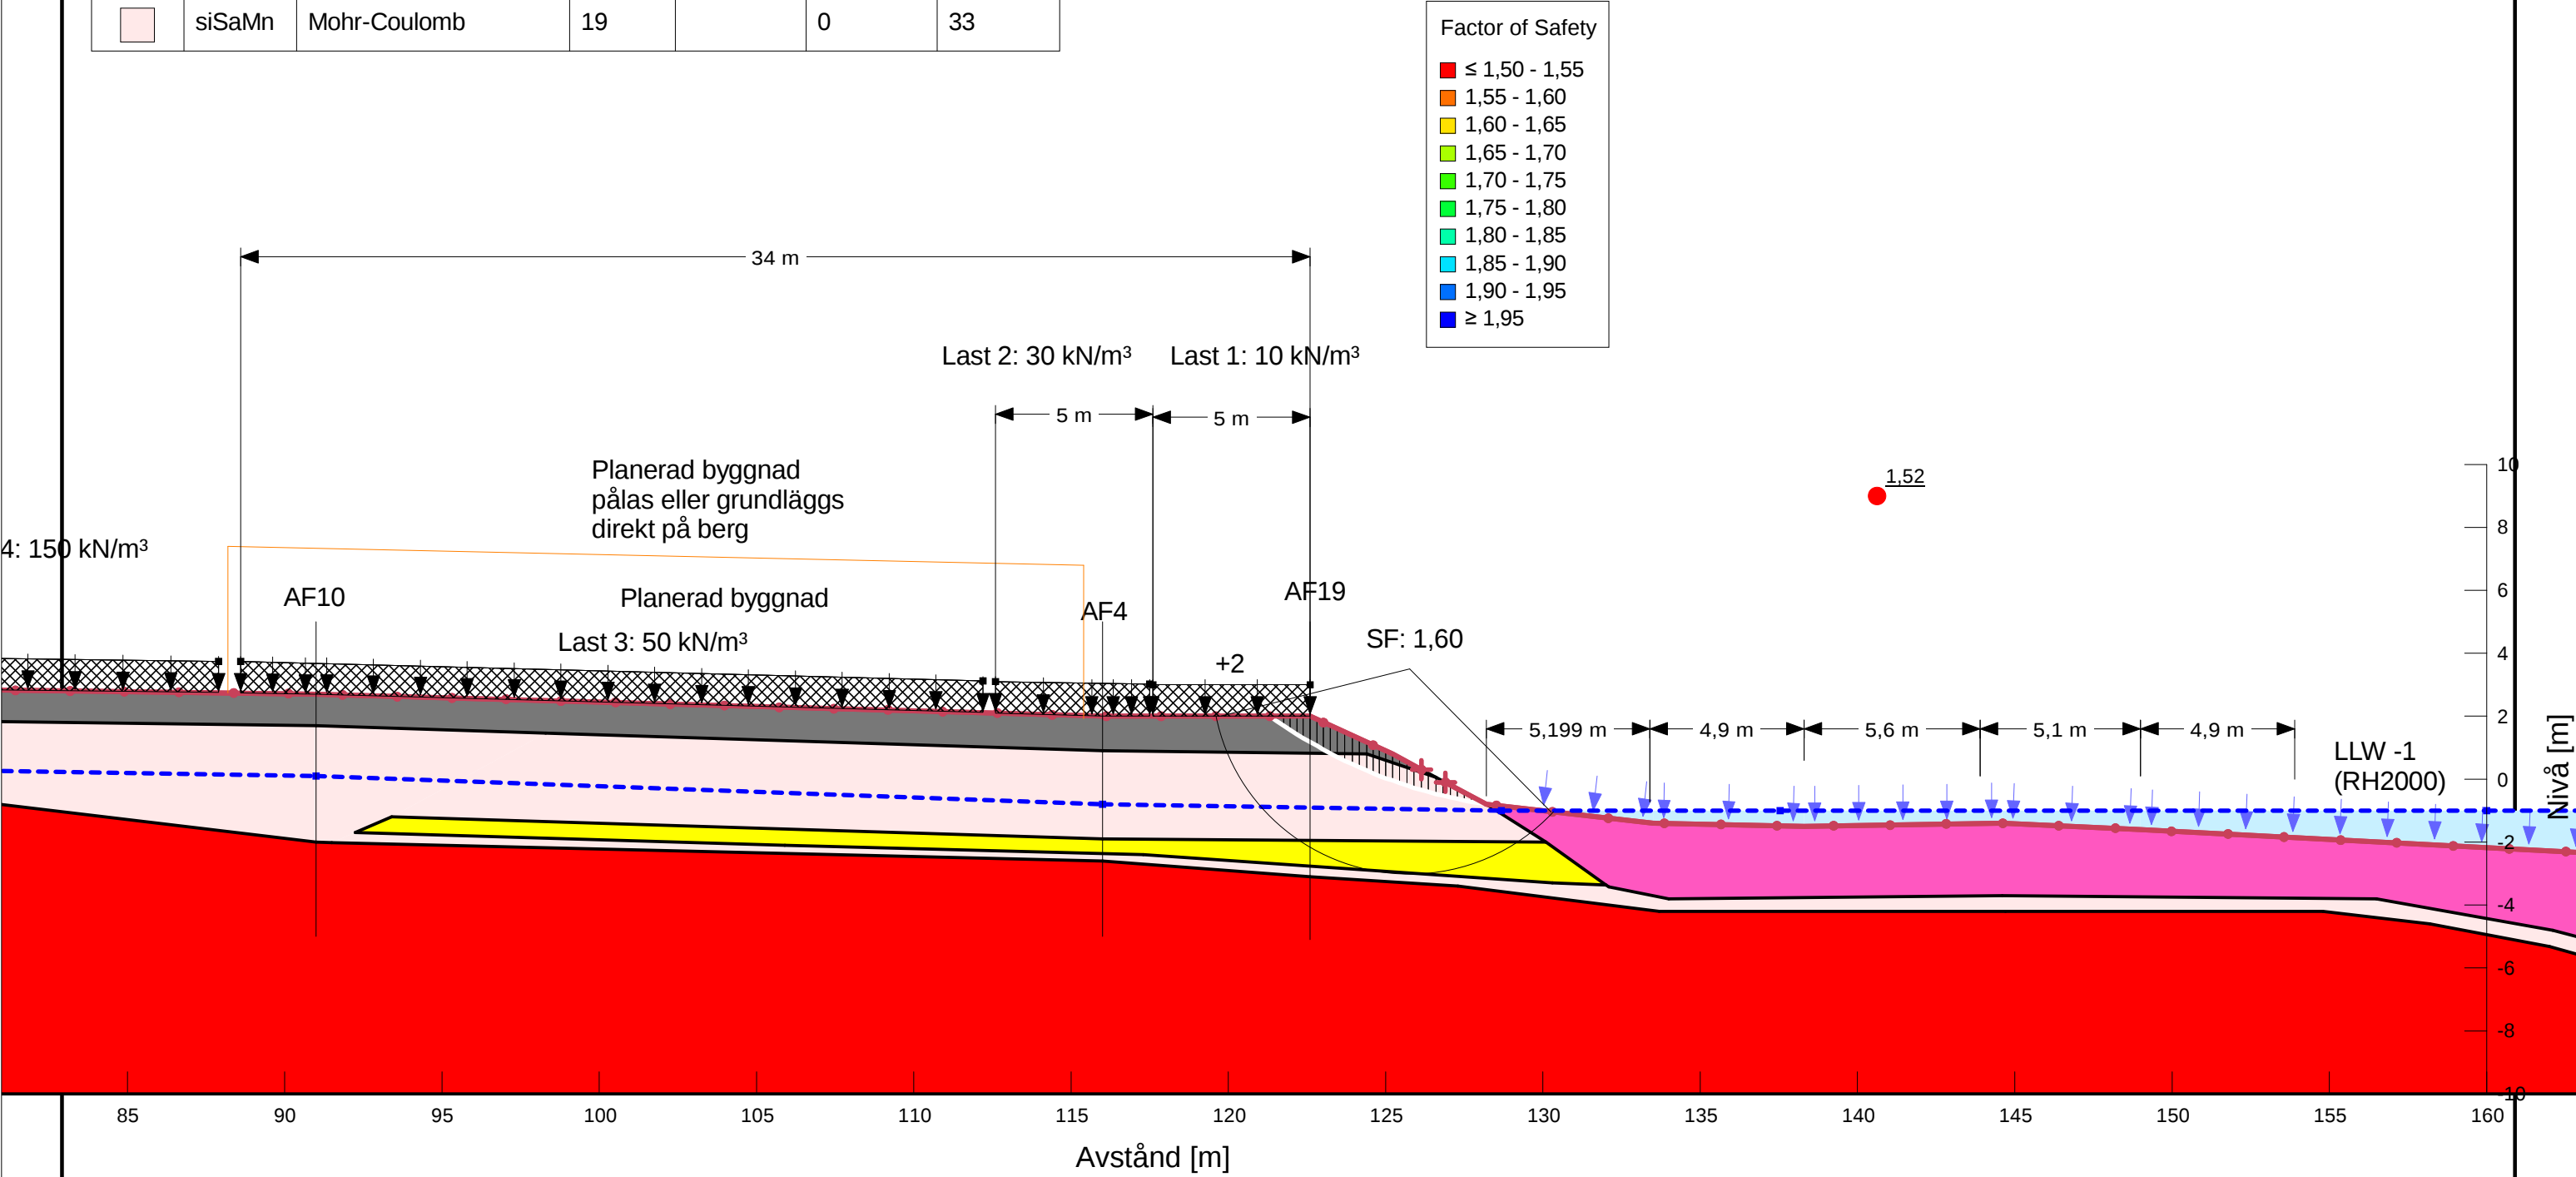
Uppdrag: Fiskebäck hamn nytt kvarter  
Slänt från Nordöst till sydväst  
Name: Odrän efter exploatering 30 kpa  
Date: 2021-06-28  
Scale: 1:200, A3  
Analysis Type: Morgenstern-Price  
PWP Conditions from: Piezometric Line

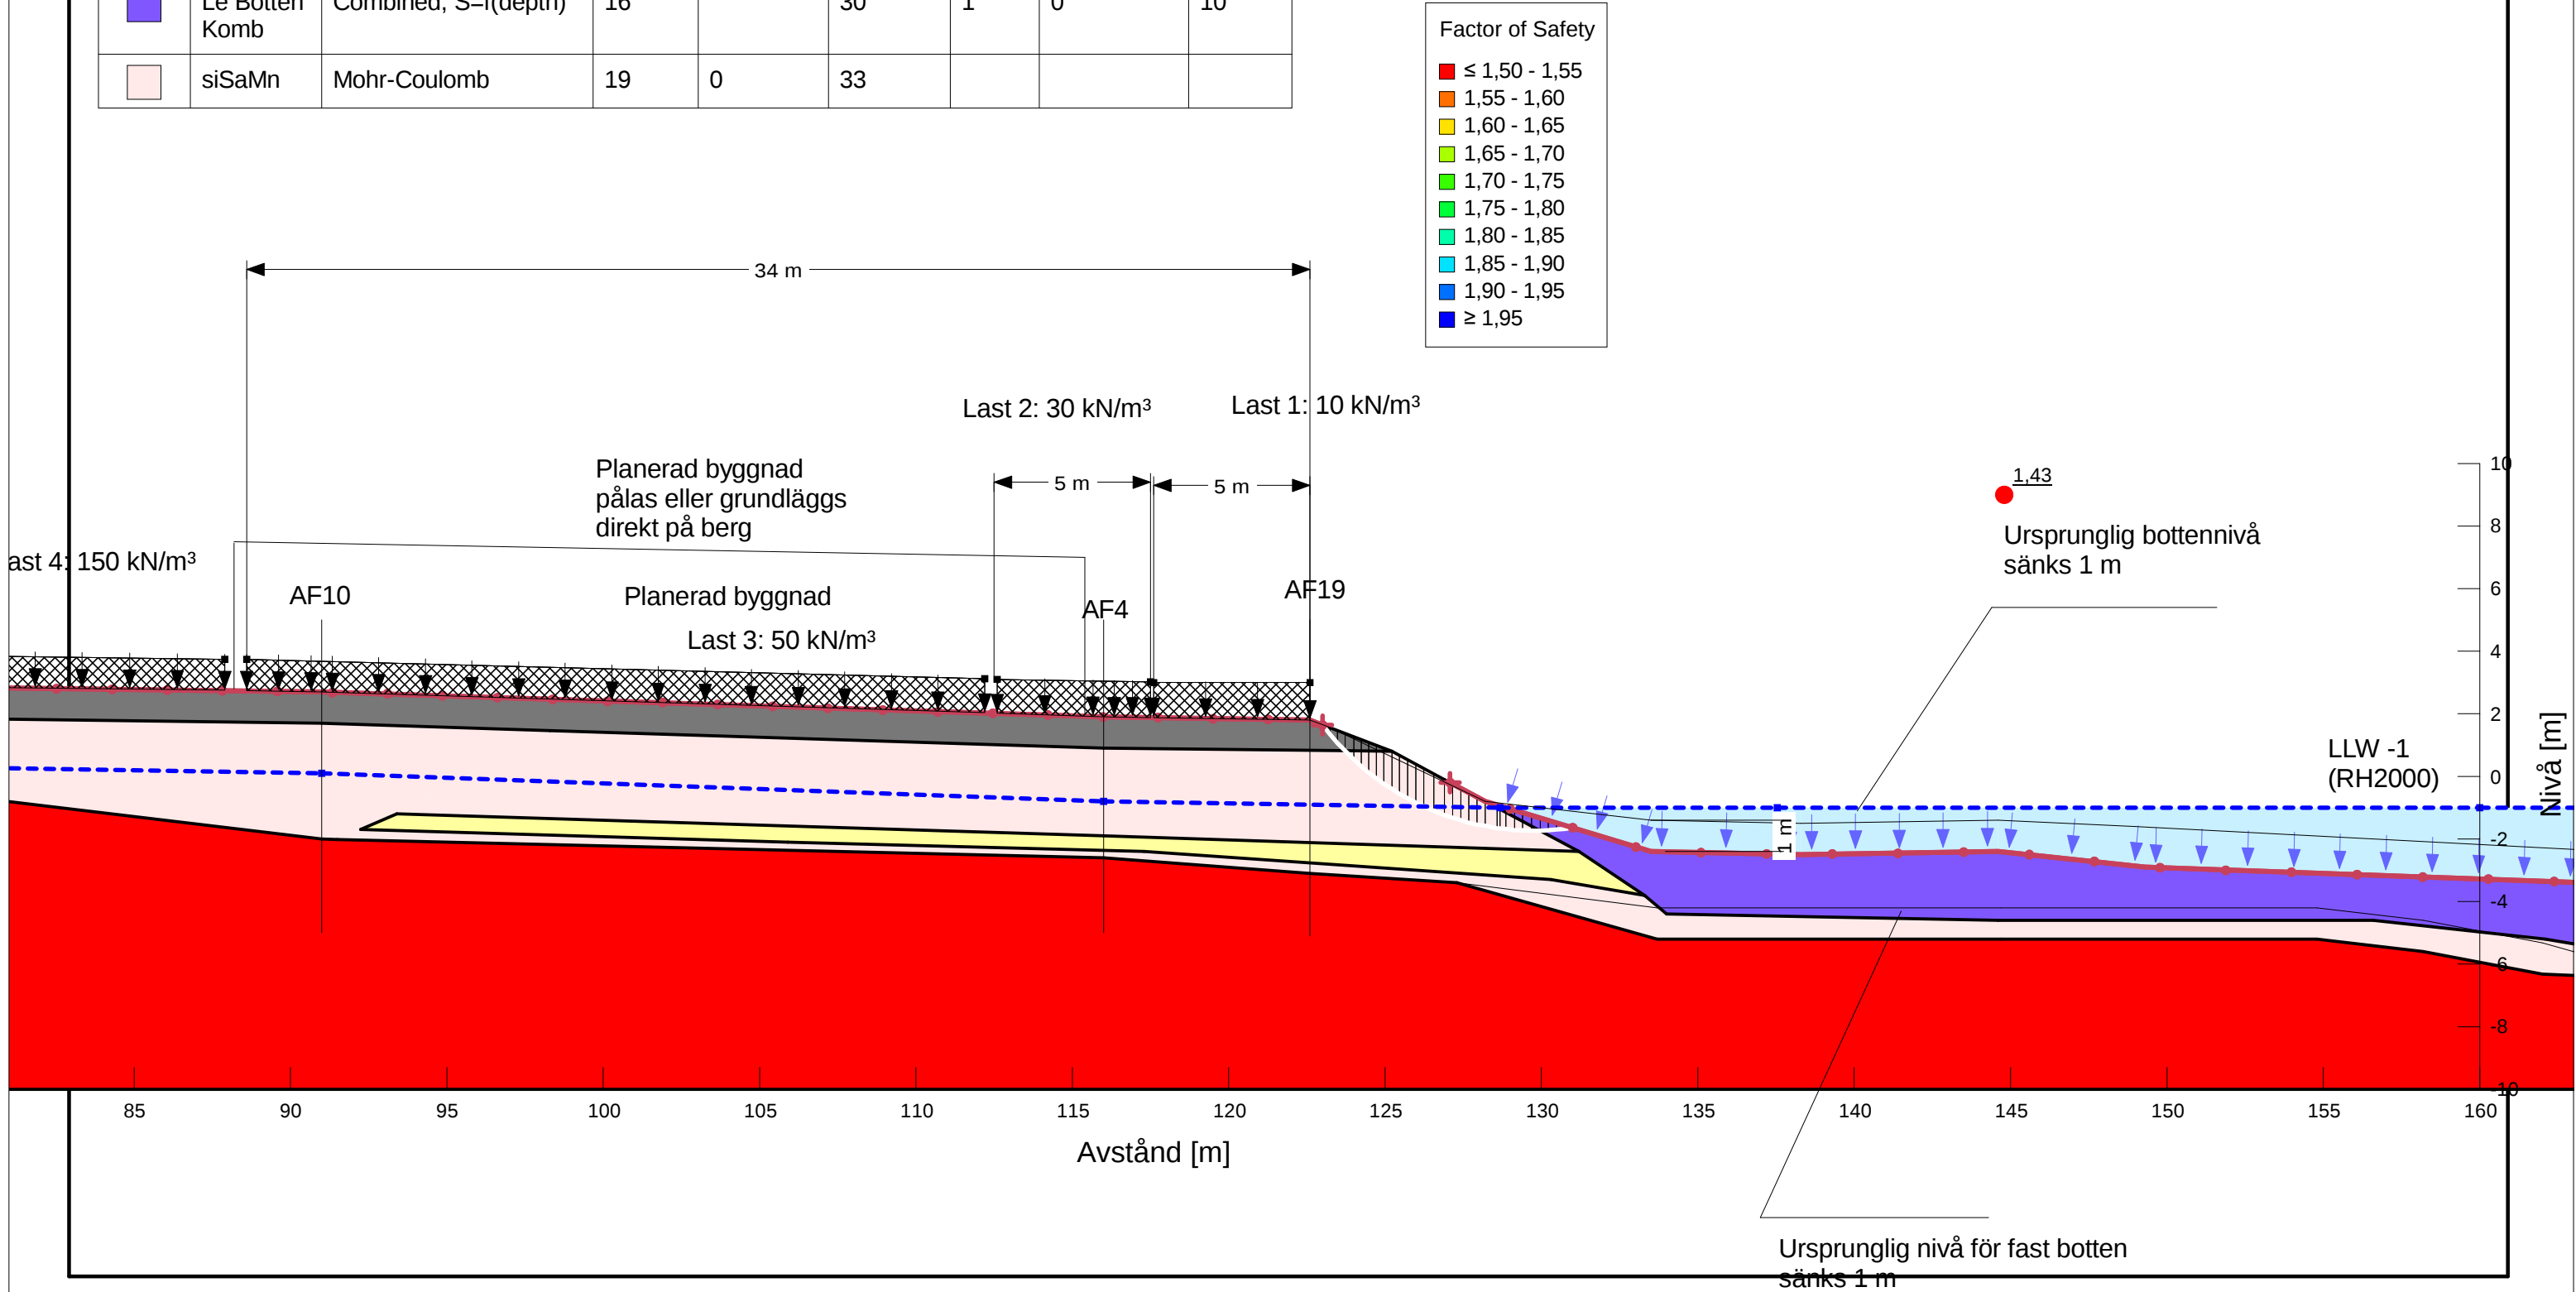
Uppdrag: Fiskebäck hamn nytt kvarter  
Slänt från Nordöst till sydväst  
Name: Komb känslighetsanalys bottennivå  
Date: 2021-06-28  
Scale: 1:200, A3  
Analysis Type: Morgenstern-Price  
PWP Conditions from: Piezometric Line

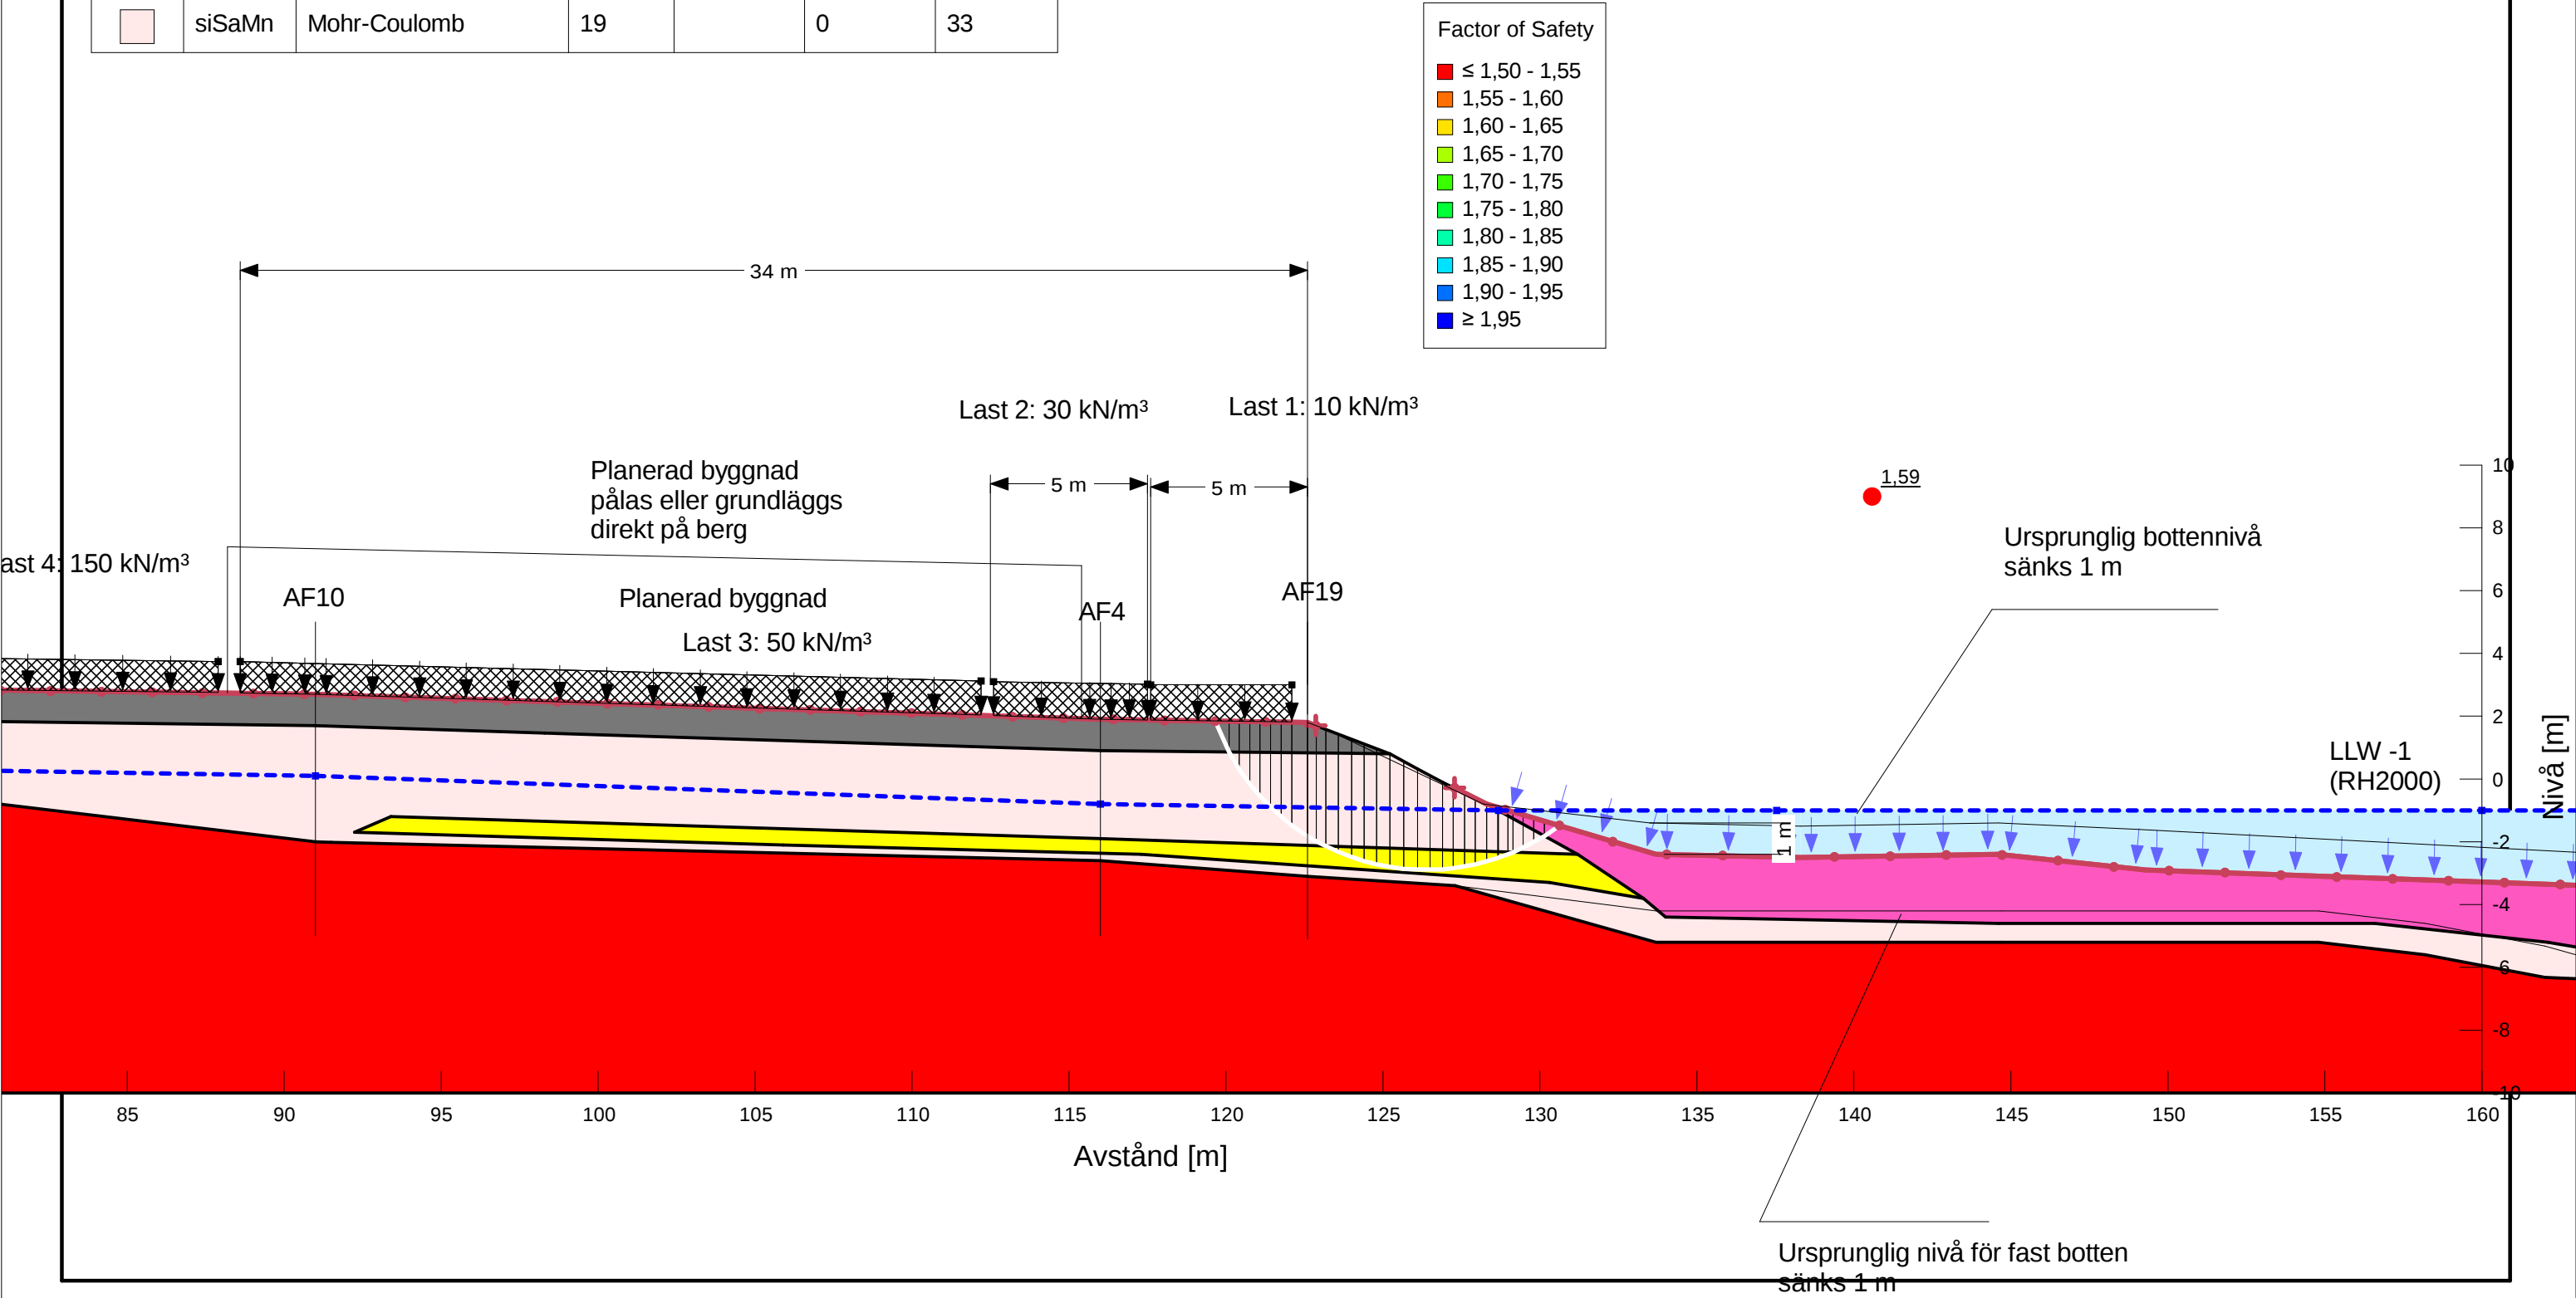
Uppdrag: Fiskebäck hamn nytt kvarter  
Slänt från Nordöst till sydväst  
Name: Odrän känslighetsanalys bottennivå  
Date: 2021-06-28  
Scale: 1:200, A3  
Analysis Type: Morgenstern-Price  
PWP Conditions from: Piezometric Line

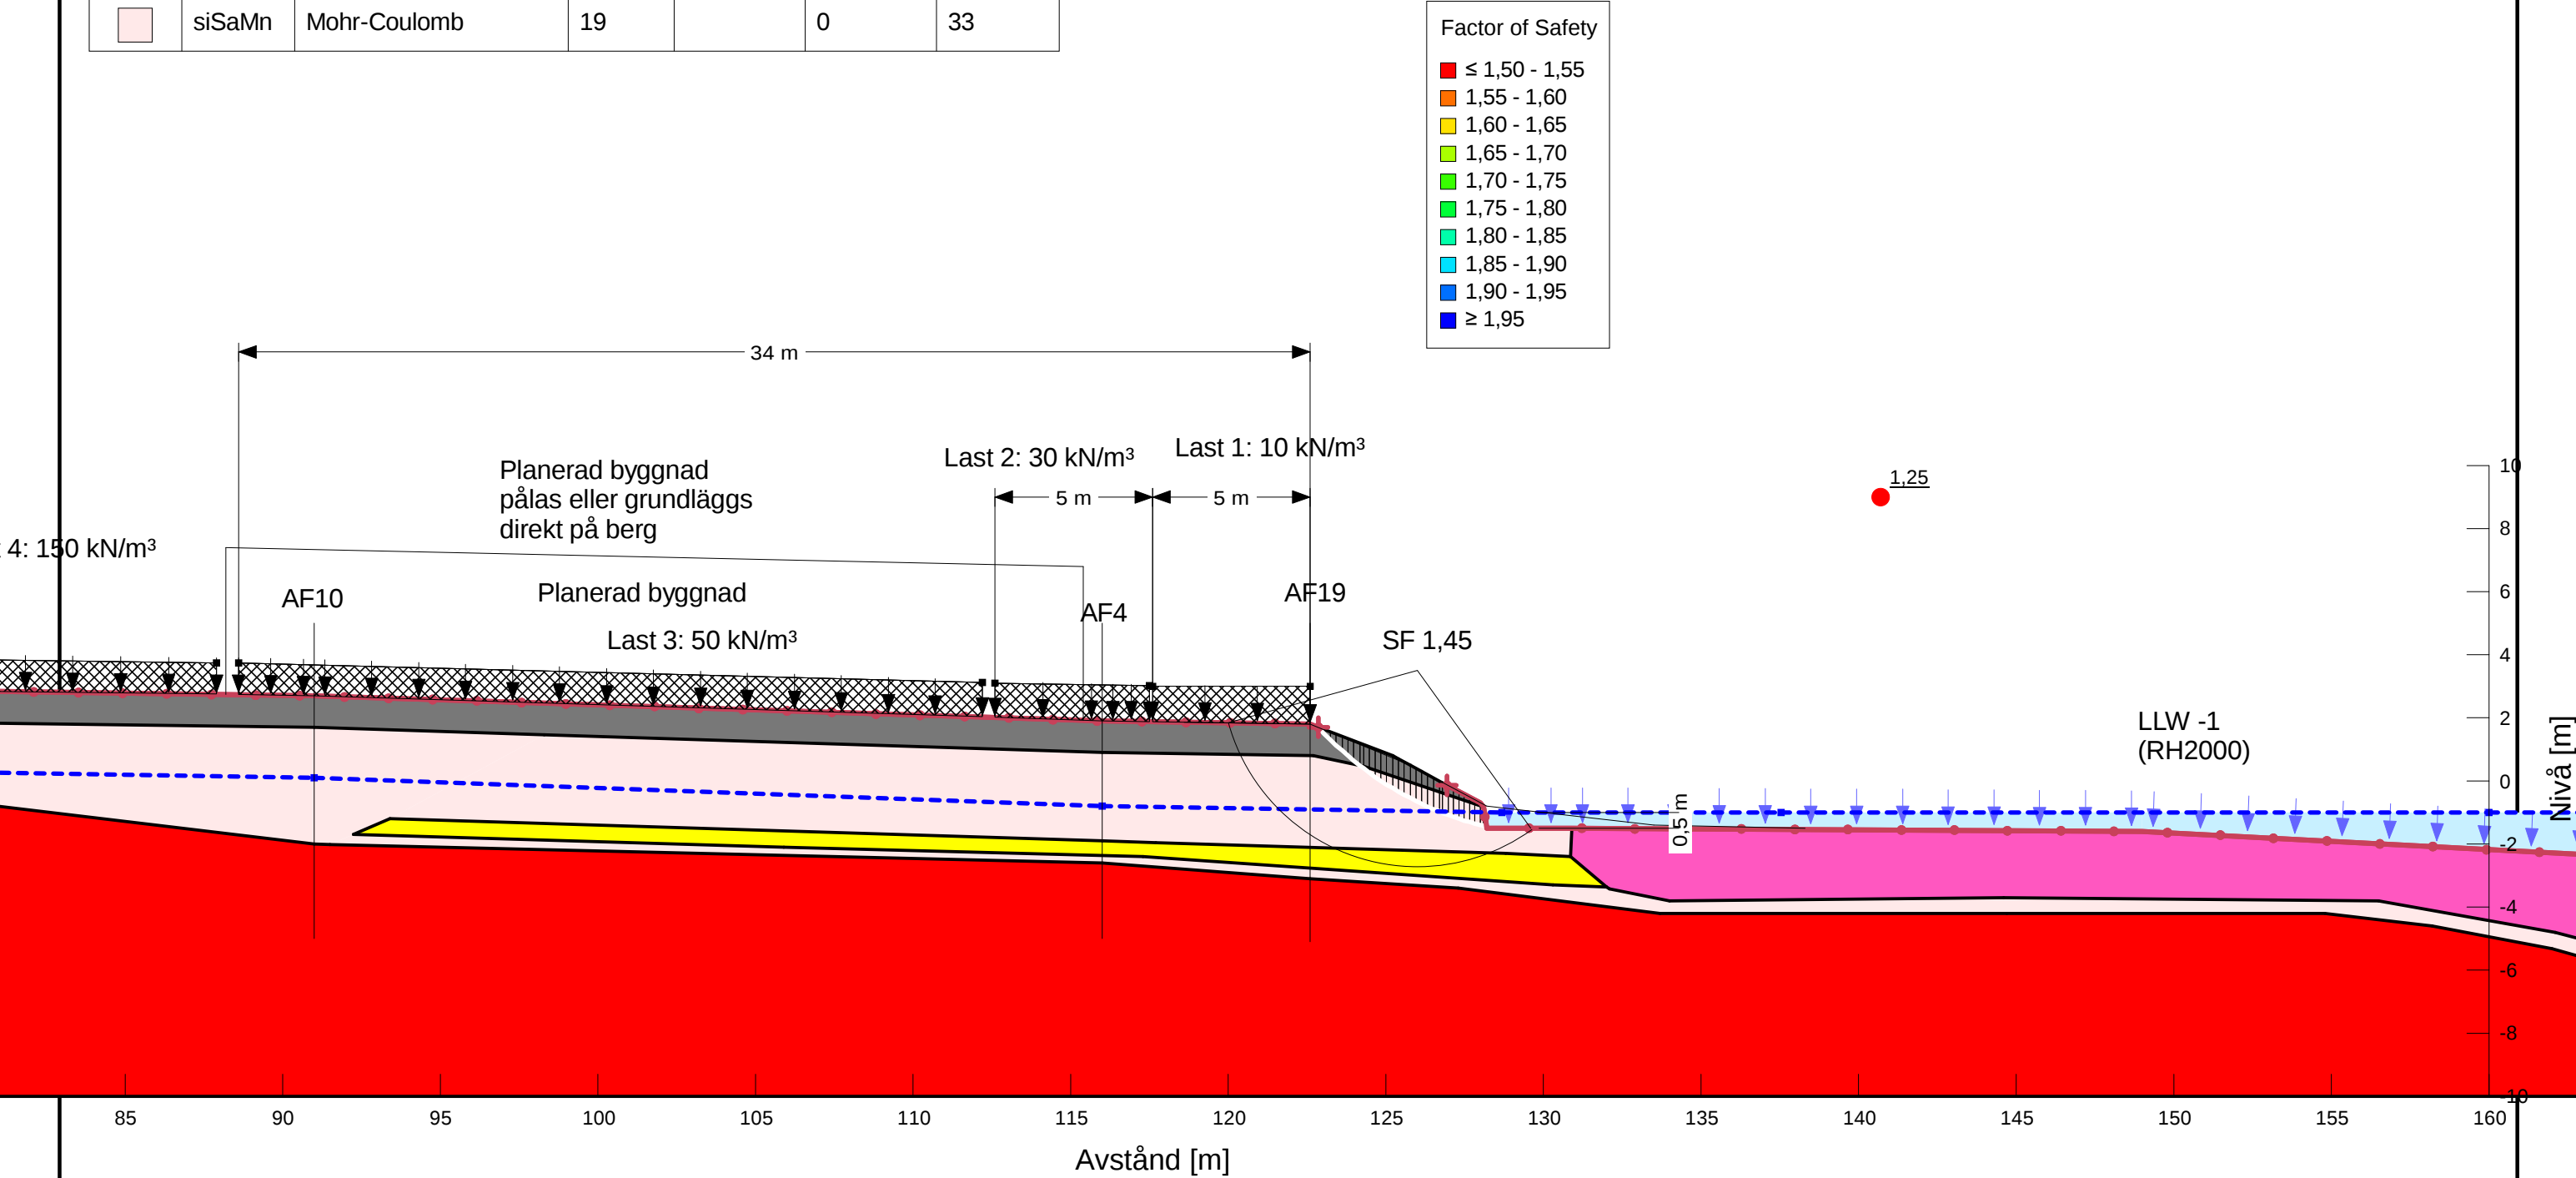
Uppdrag: Fiskebäck hamn nytt kvarter  
Slänt från Nordöst till sydväst  
Name: Odrän känslighetsanalys erosion  
Date: 2021-06-28  
Scale: 1:200, A3  
Analysis Type: Morgenstern-Price  
PWP Conditions from: Piezometric Line
