## DETALJPLAN NORR OM ÅKEREDSVÄGEN, ÖNNERED

Tekniskt PM Geoteknik

2021-04-21

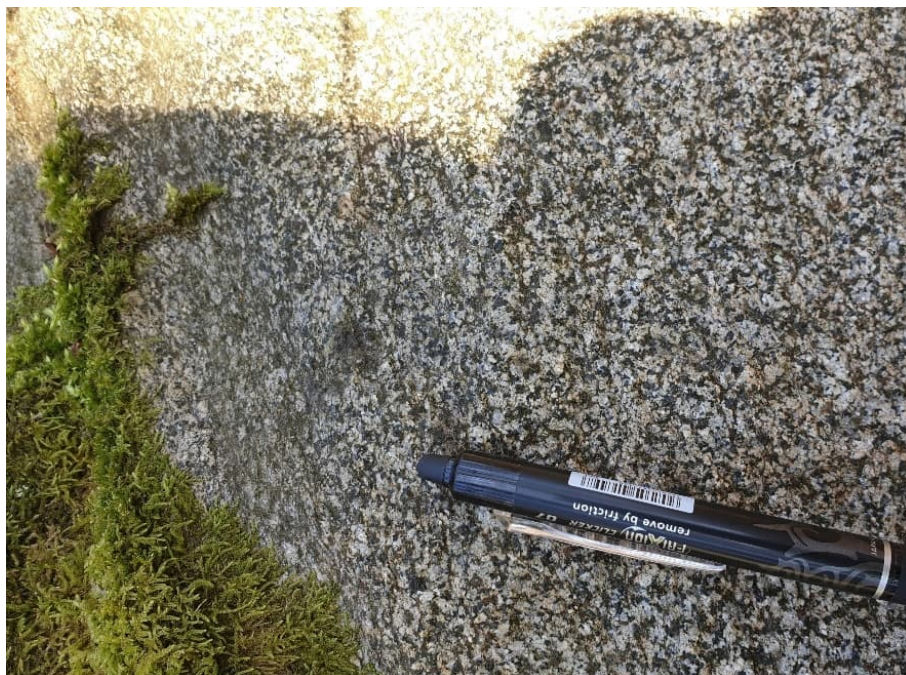
Berggrunden inom planområdet domineras av medel- till finkornig tonalit/granodiorit med varierande glimmerinnehåll (Figur 4).

Figur 4 Tonalitisk berggrund i planområdets nordöstra del.

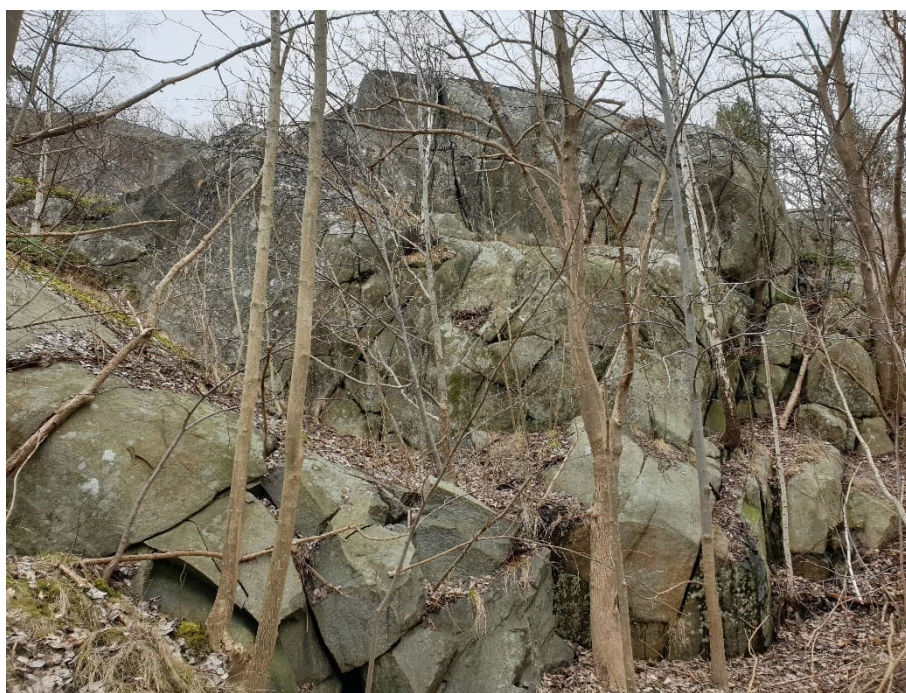
Figur 5 Stor blockigt uppsprucket berg i planområdets nordöstra del.

Berget är generellt storblockigt uppsprucket, blockstorlek typiskt 1–3 meter, och texturen är ställvis svagt folierat (Figur 5). Huvudsprickgrupperna inom planområdet är, angivna orienteringar med streckning/stupning enligt högerhandsregeln, 80/71°, 347/17°, 280/80° och 126/55°.

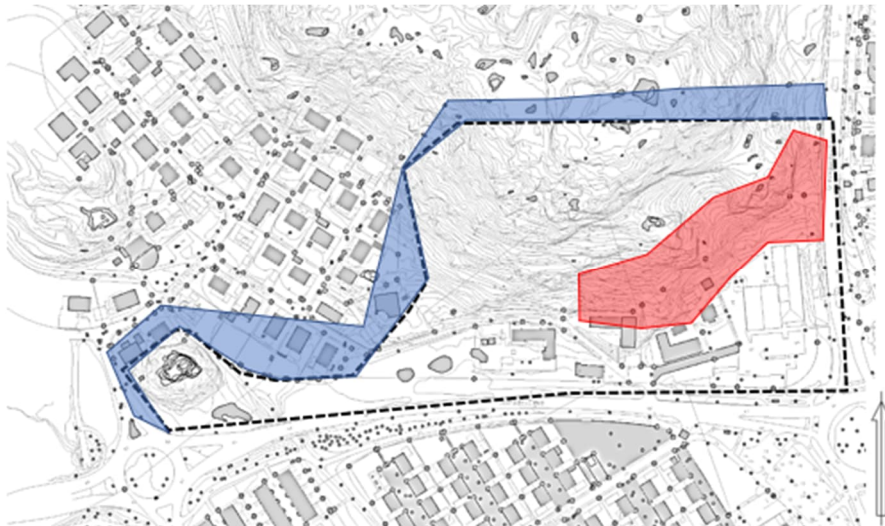
Den del inom aktuellt planområde där bergstabiliteten kan komma att påverkas vid planerad byggnation är markerad rött i Figur 6.

Figur 6 Översikt över undersökt detaljplanområdet. Planområdet är markerade med svart streckad linje. Område där rekommendationer angående släntlutning förekommer är markerade i rött. Område utanför planområdet som besiktigades är markerat i blått. Alla gränser i kartan är ungefärligt utmärkta.

Bergslänter bedöms kunna ställas 5:1 och förstärkas med bergbult. Givet bergets strukturer kan behovet av bergförstärkning minskas om slänterna ställs 3:1.

Vid bergschakt inom någon del av planområdet ska lösa block samt träd och sly rensas bort i och ovanför nyanlagda bergslänter. Efter bergschakt inom rödmarkerat område i Figur 6 ska syn av ovanliggande naturliga bergslänter besiktas av bergsakkunnig avseende risk för blocknedfall. Vid behov ska lösa block rensas ner eller förankras.

Omfattning av bergförstärkning bestäms efter bergschakt av bergsakkunnig.

Bergförstärkning kommer kunna utföras med ej förspända bergbult av typ kamstålsbult.
