## Tekniskt PM Geoteknik

DP Majorna 331:6, Göteborg

2020-11-30

UPPDRAGSNAMN  
DP Paternostergatan

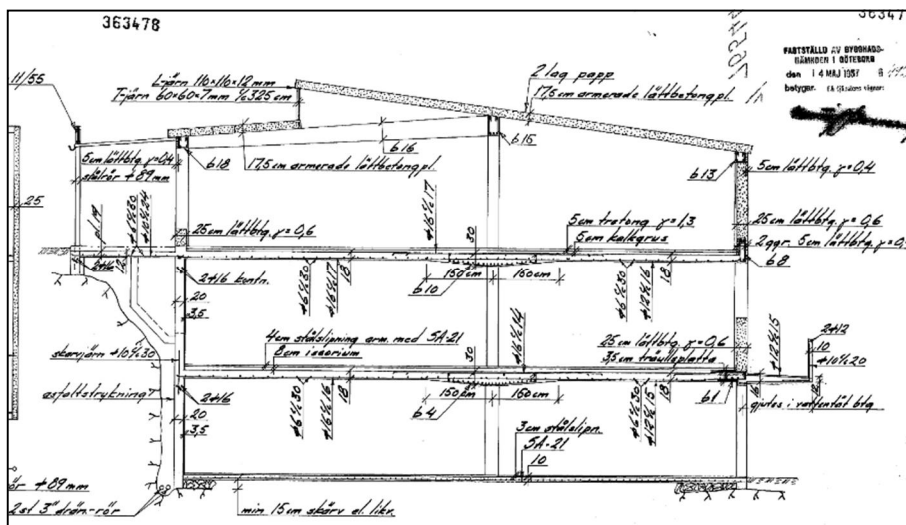
Bild 8. Sektion A-A (se bild 7 för läge). Huset är grundlagt på ett tunt lager av skärv eller liknande, på berg.

Bergschakt kommer sannolikt att bli aktuellt i sydöstra delen då nybyggnationen har en större utbredning jämfört med befintligt hus. I övrigt planeras nya byggnader att anläggas i nivå strax över befintlig kontorsbyggnad som enligt ritning (bild 8) är grundlagt på ett tunt lager av fyllning på berg.

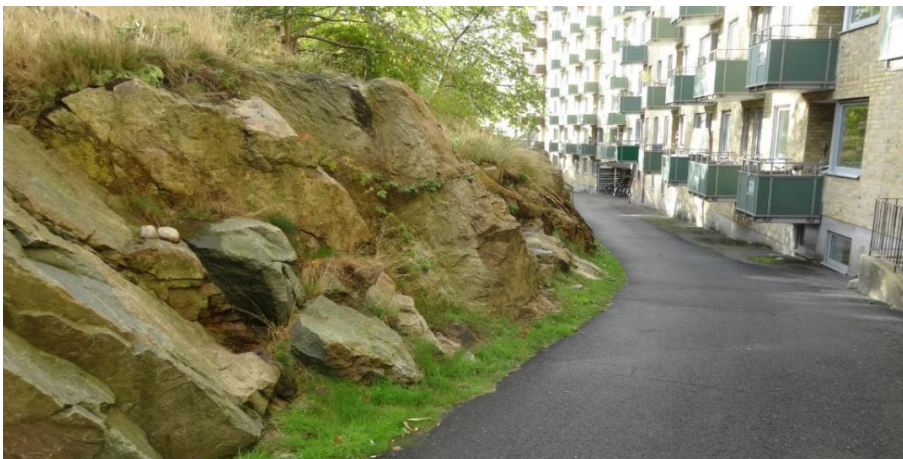
En större bergskärning kan ses på innergården söder om grannhuset, det stora flervåningshuset, där man delvis har sprängt för att ge utrymme för huset. Berget bedöms som massivt med sprickriktningar som skapat enstaka större block vilket framgår av bild 11.

Bild 11. På bergschakt som utförts söder om flervåningshuset, grannhuset i söder.

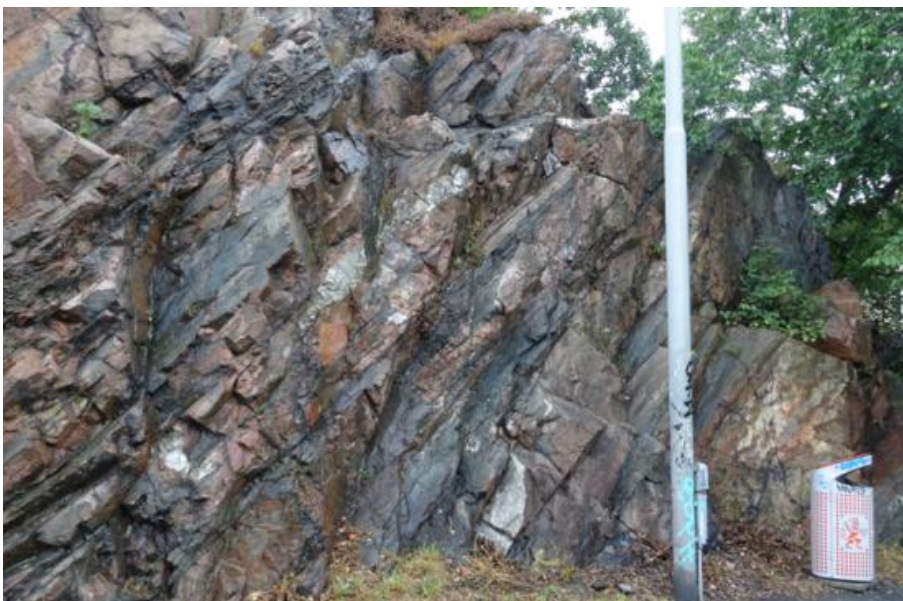
Ytterligare information angående bergkvalitet finns vid Såggatan, nordväst om aktuellt område, där ett relativt omfattande bergschakt har utförts i samband med anläggning av vägen. Där kunde även en lokal zon med mer uppsprucket berg konstateras som skapat berg av lägre kvalitet, bild 12. Bergförstärkning med nät har delvis utförts för att minska underhållet och risk för nedfallande sten. Sammanfattningsvis bedöms berget vara av normal kvalitet relativt övrigt berg i Göteborgsområdet.

Bild 12. På lokal zon med mer uppsprucket berg (Pegmatitzon) vid Såggatan strax norr om aktuell fastighet.
