## **MARINBIOLOGISK UNDERSÖKNING FISKEBÄCK 8:1**

2022-08-16

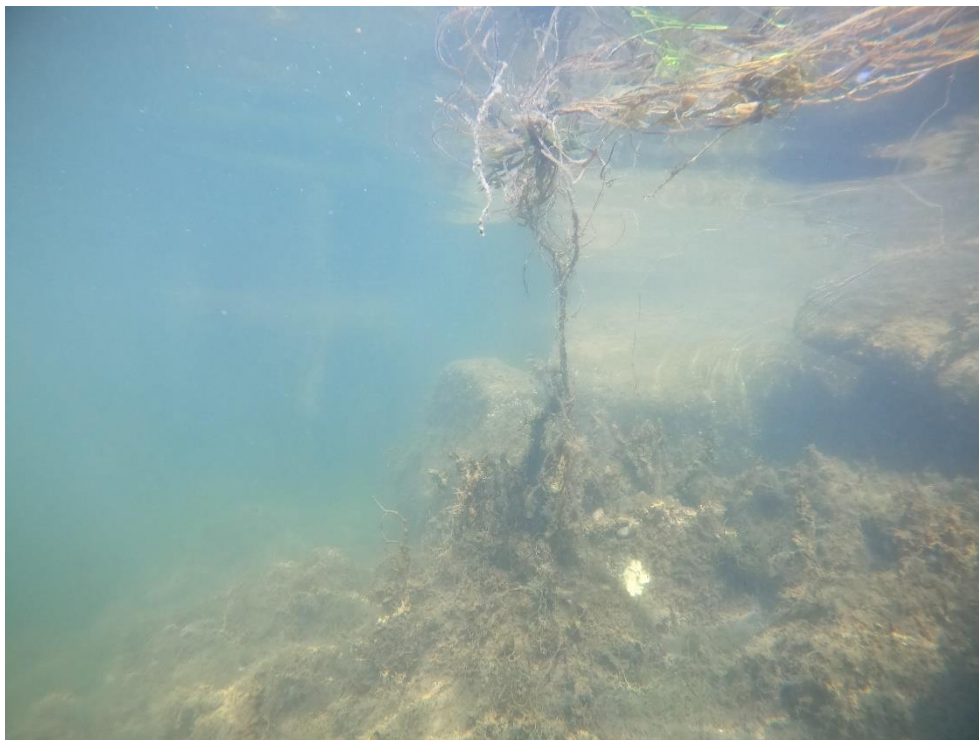
Inga skyddsvärda arter såsom ålgräs (*Zostera marina*), dvärgålgräs (*Zostera noltii*), hårnating (*Ruppia maritima*), eller skruvnating (*Ruppia cirrhosa*) iaktogs i området. Skyddsvärda habitat såsom bankar av blåmussla eller hästmussla, eller andra biogena strukturer saknades också. Sammantaget iaktogs inga skyddsvärda marina naturvärden i form av arter eller habitat i det undersökta bottenområdet. Ett enstaka, från botten utanför det undersökta området lösryckt, ålgrässkott iaktogs i vattenytan (se Figur 6 nedan).

*Figur 6. Figuren beskriver representativ hård botten i slänten vid strandkant. Här ses sten och block på vilka framförallt fintrådiga alger fästare. Vattendjupet är här cirka 0,4 meter. Observera det lösa skott av ålgräs som flyter i vattenytan; ålgräs finns utanför Fiskebäckens hamn vid Rösö (pers. obs.). Fotot är taget syd om brygga A.*

Emellertid iaktogs ett enstaka ålgrässkott i vattenytan (se Figur 6 ovan), vilket indikerar att ålgräs finns i vattenområden utanför det undersökta området, varifrån det ryckts loss från botten och drivit in i hamnen med vattenrörelser. Egna observationer inom andra projekt visar på ålgräsförekomster vid Stora Rösö samt i grundområden vid mynningen av Fiskebäcks hamn. Påverkansområdet (*i.e.* undersökt område) från planerad verksamhet bedöms inte sträcka sig längre än 25 meter utanför planområdet vilket illustreras i Figur 3 ovan. Eventuella ålgräsförekomster inom Fiskebäcks hamn men utanför undersökt område bedöms därför inte påverkas av planerad verksamhet.

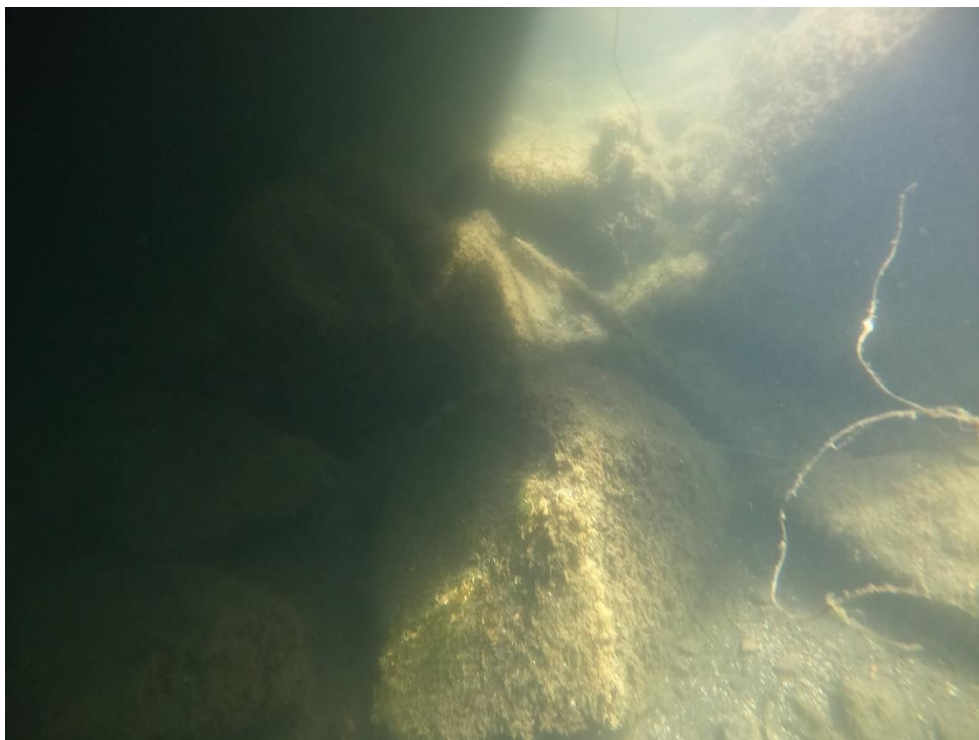
*Figur 7. Figuren beskriver representativ hård botten under befintlig bryggkonstruktion i strandkant. Här ses block på vilka enstaka fintrådiga alger fästare. Vattendjupet är här cirka 0,5 meter. Fotot är taget mellan brygga B och C.*
