Gång- och biltrafiksituation Lillhagsparken

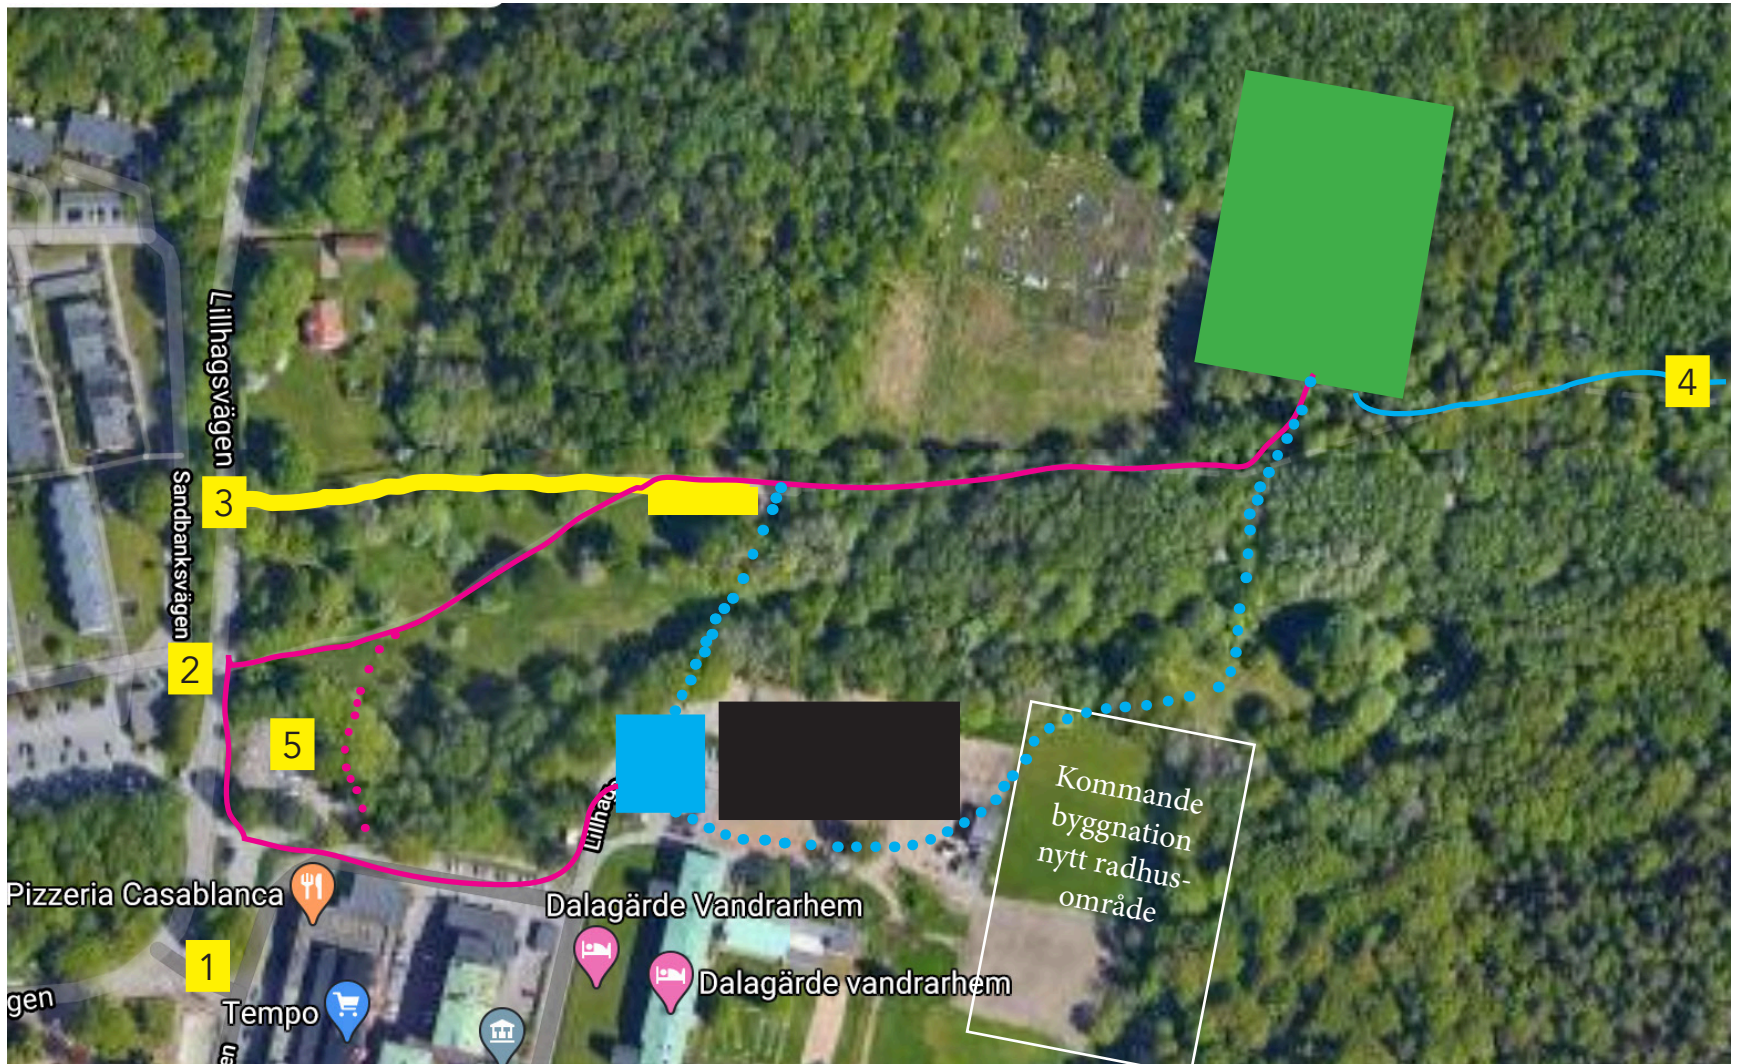
Grön rektangel:
fotbollsplan

Svart rektangel:
ny förskola

Blå rektangel;
förskolans parkering

Gul linje: befintlig
grusad infart, några
platser som har
används för kortare
parkeringar.

Rosa linje; befintlig
gångväg/stig ca 650
m, till mer än hälften
obelyst.

Rosa prickad linje,
möjlig liten stig
(obelyst) som Park-
och naturförv. ev kan
åtgärda lite så den
inte är så sank.

Blå prickade linjer: möjliga lösningar som skulle förbättra tillgängligheten avsevärt; anlägga belysta gångvägar från parkeringsplatsen vid förskolan.

Blå heldragen linje: Gångväg upp till bostadsområde i Backatorp.
