Långedrag's Båtvarv AB

# Älvsborg 855:125, Göteborg

Kompletterande miljöteknisk markundersökning

Uppdragsnr.: 108 84 86 Revision: 0.2 Datum: 2025-09-05

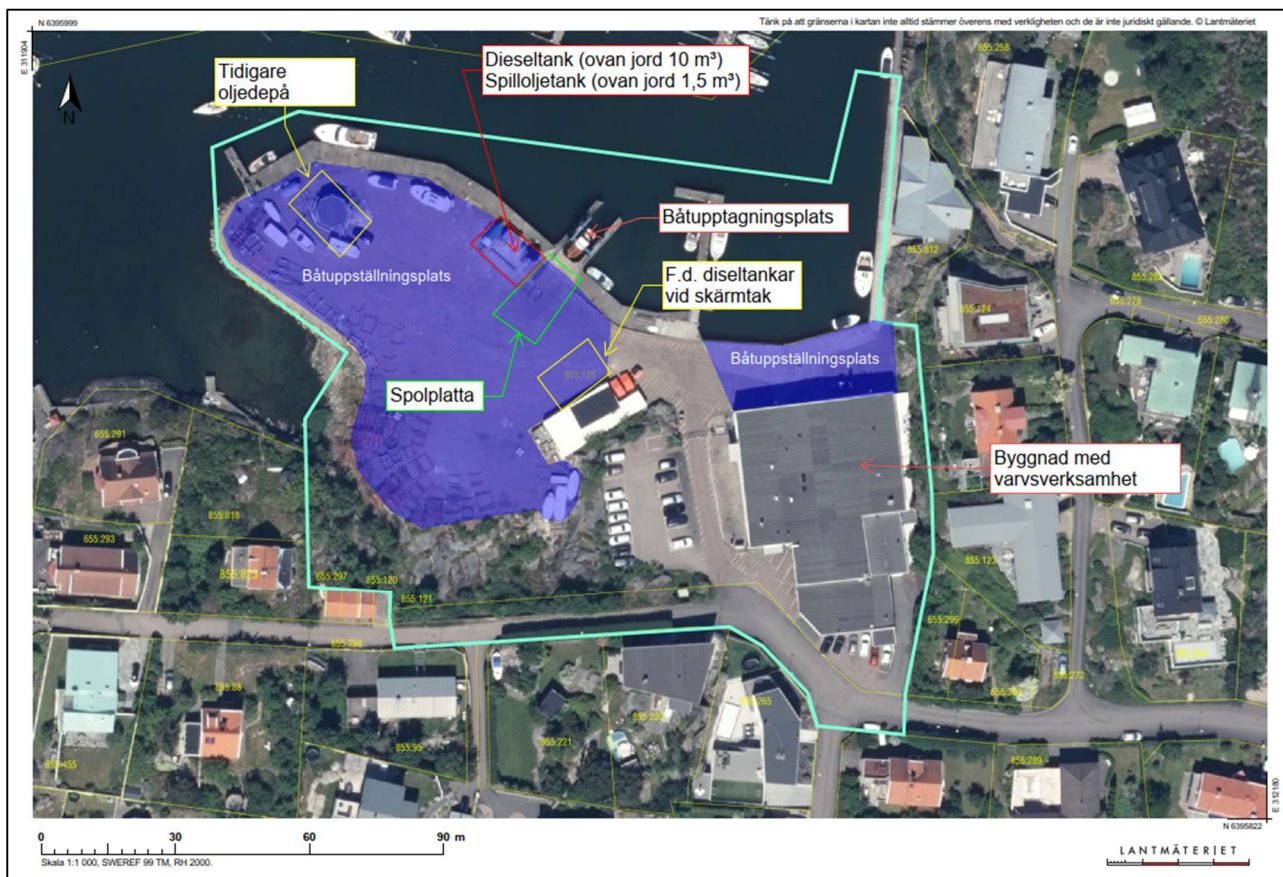
En spolplatta samt diesel- och oljetank finns ovan jord inom området, se **Figur 3** för placering.

**Figur 3.** Förorenande verksamheter inom fastigheten Älvsborg 855:125.

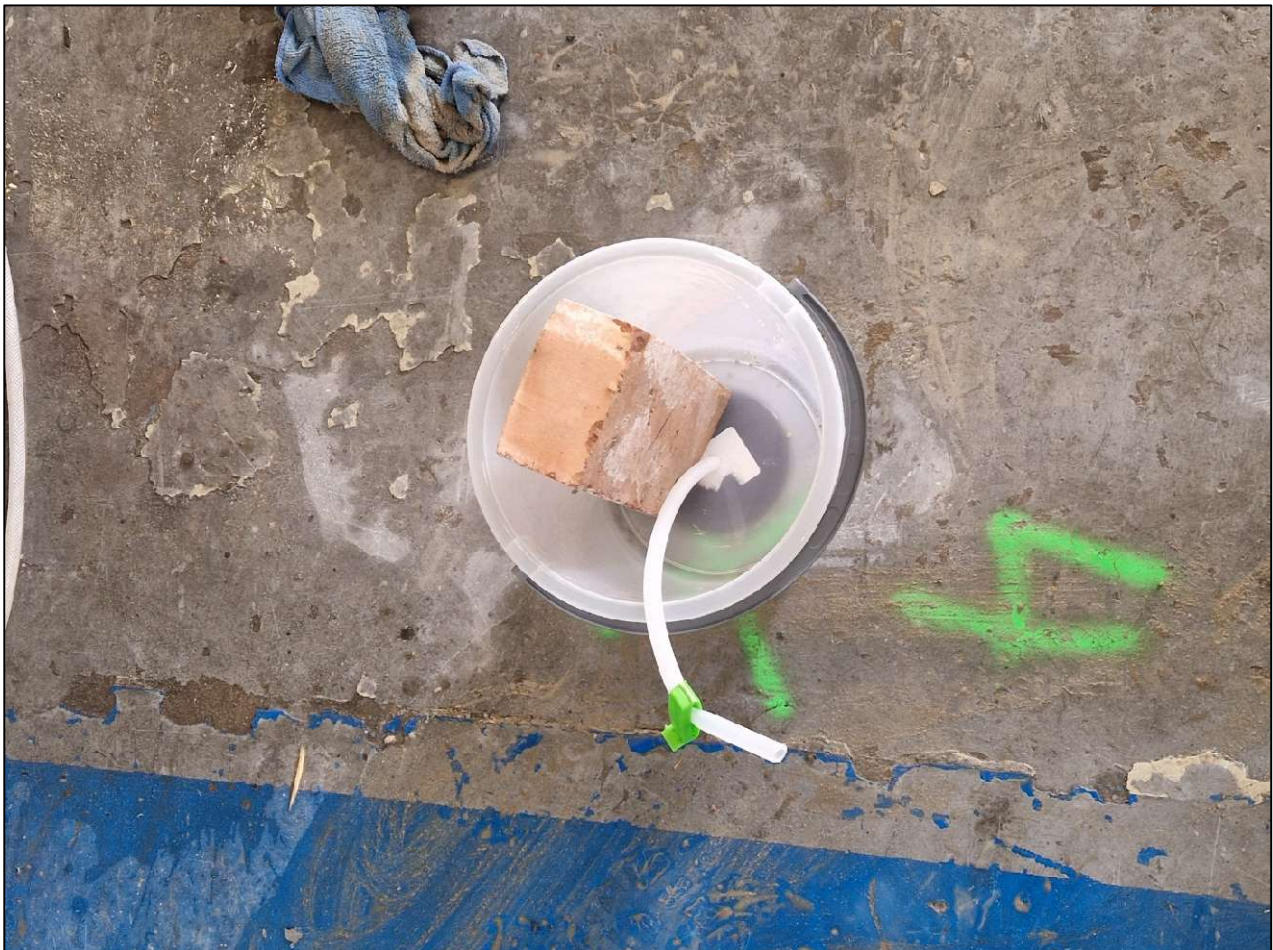
Mätning av lösningsmedel och andra flyktiga ämnen genomfördes i 12 provpunkter med hjälp av läcksökare (HDI) och fotojoniseringsdetektor (PID). Därefter täcktes borrhålet med en hink försedd med hål i botten. En

teflonslang fördes ned i hålet och tejpades fast runt öppningen för att sluta tätt. Slangen klämdes sedan åt med ett stopp och fick stå i cirka två timmar. Därefter mättes den gas som samlats upp i röret, se **Figur 10**.

**Figur 10.** Bild över mätning av flyktiga ämnen © Norconsult.

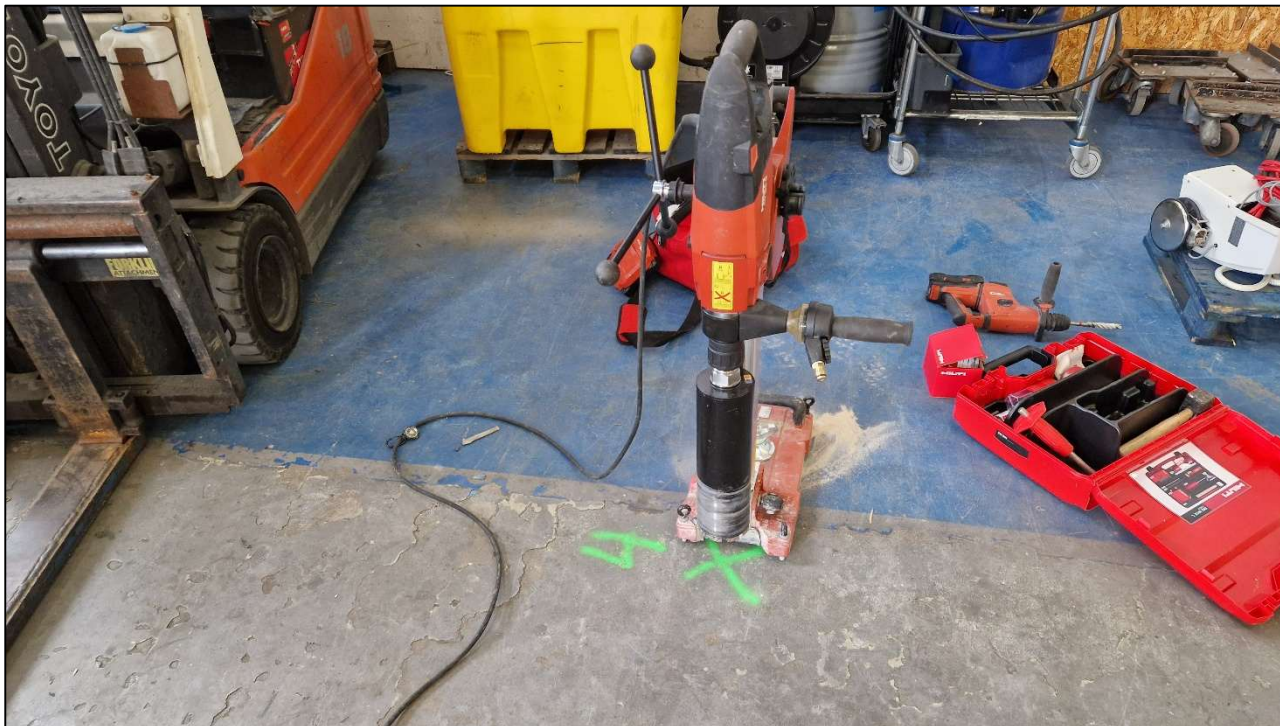
Betongprovtagning utfördes med kärnborr i 10 provpunkter, se **Figur 11**.

**Figur 11.** Bild över kärnbörning av betong © Norconsult.

De uttagna betongkärnorna placerades i diffusionstäta påsar och transporterades till Norconsults laboratorium för mellanlagring. På laboratoriet markerades de översta två centimetrarna av varje kärna, vilka därefter krossades för analys på ackrediterat laboratorium.

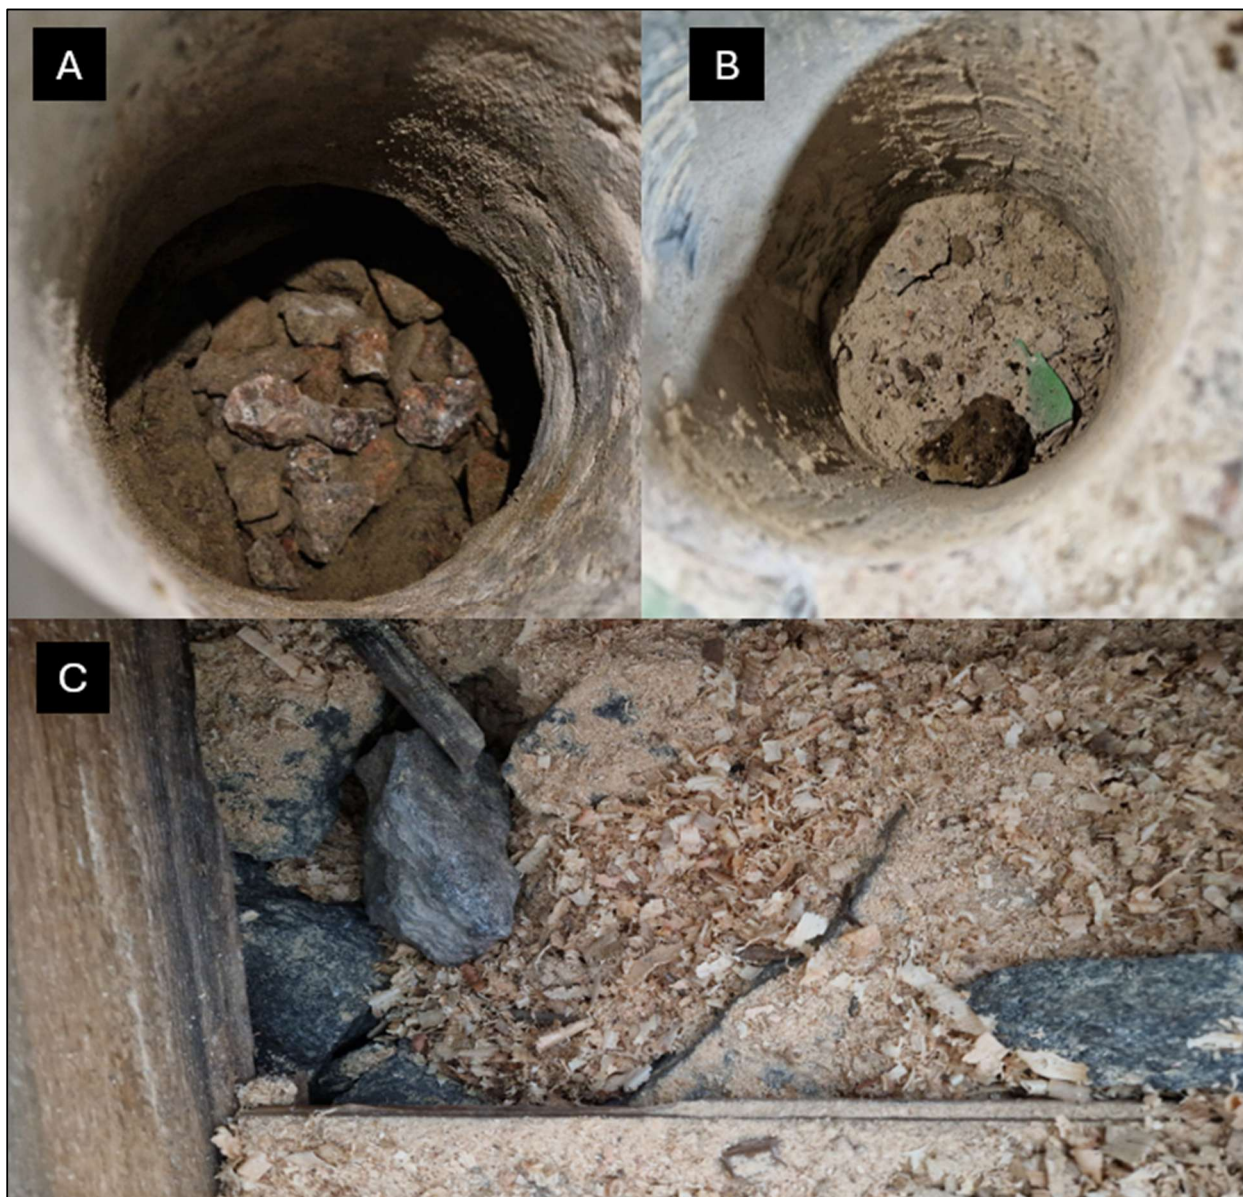
Okulär bedömning av jorden visar att marken under varvsbyggnaden består av fyllnadsmassor med grovkornigt material och grus samt sten / block. Borrstopp mot förmodat berg eller större block påträffades ca 0,5 meter under markytan, se **Figur 10A-B**. I provpunkt 25NC11 påträffades större stenar och sågspån, se **Figur 10C**. Se **Bilaga 2** för fältprotokoll med samtliga nedtecknade observationer.

**Figur 12.** Bilder över A) 25NC04; B) 25NC02; C) 25NC11. © Norconsult. Inga prover uttogs vid ovan provpunkter på grund av otillräckligt med finmaterial.

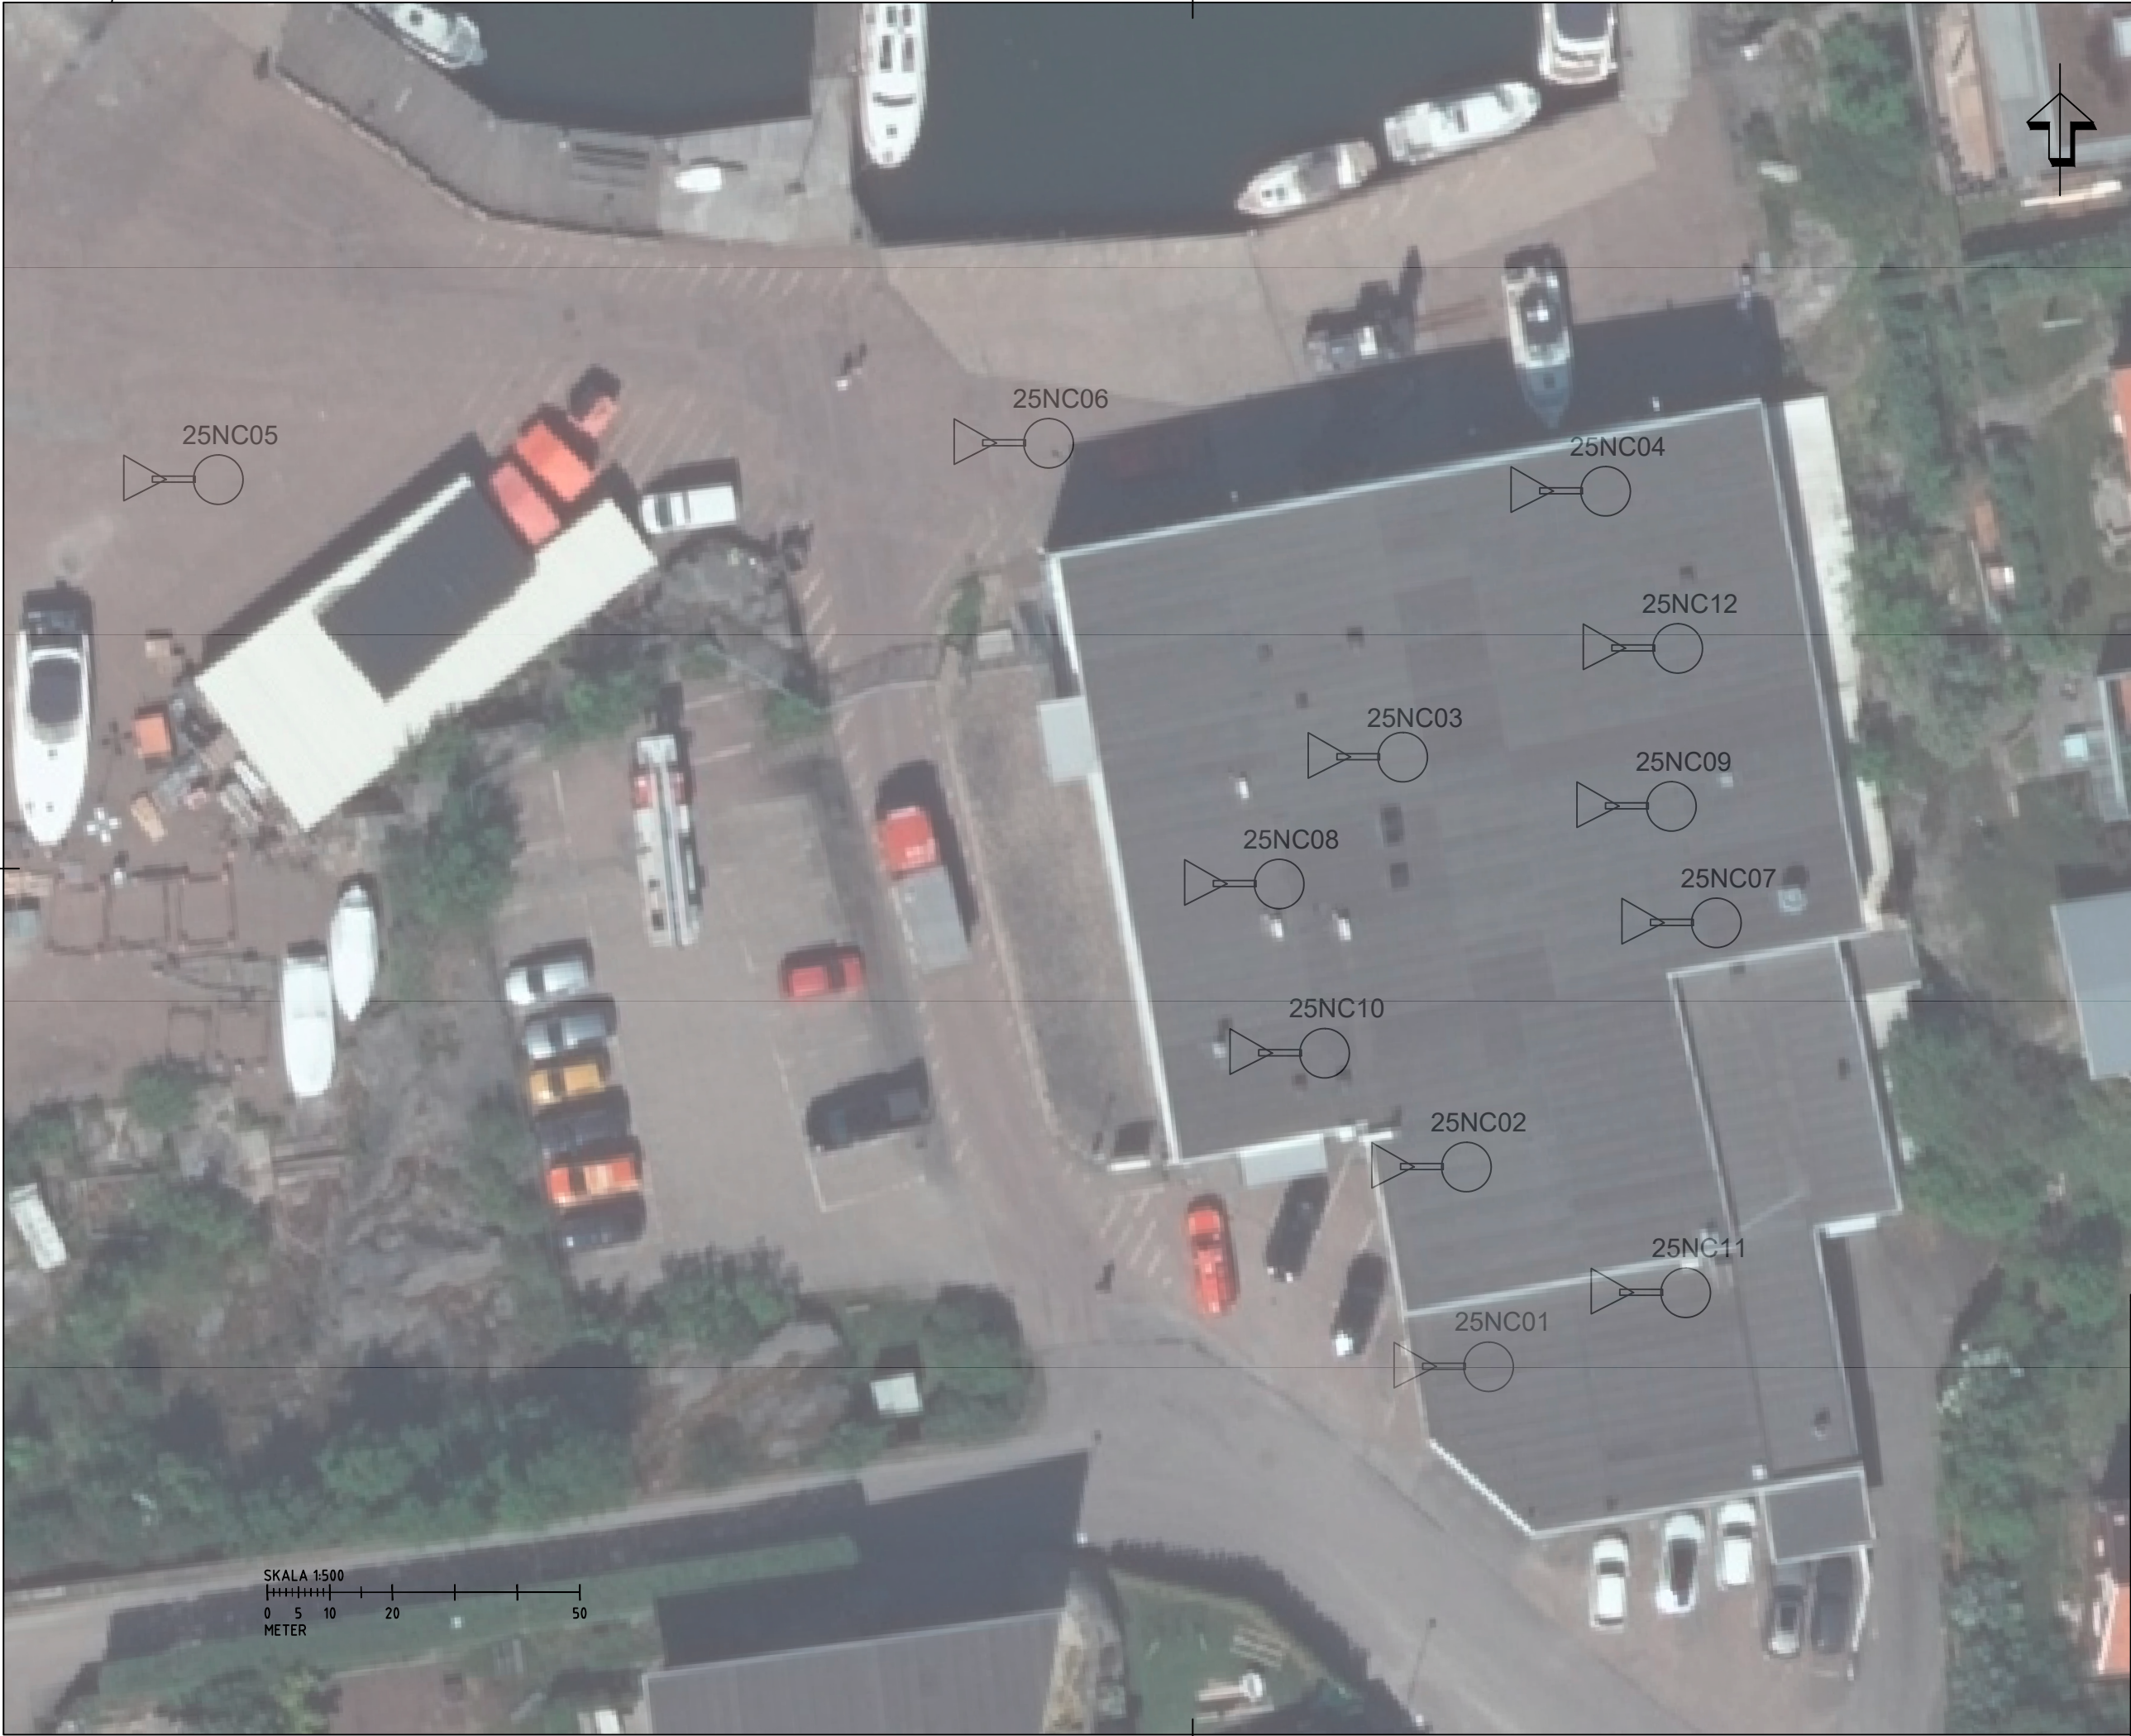
BILAGA 1

DP LÅNGEDRAGS BÅTVARV  
KOMPLETTERANDE  
MILJÖTEKNISK MARKUNDERSÖKNING  
SITUATIONSPLAN MED PROVPUNKTER
