Kulturmiljöutredning kv Batteriet  
Inför ändring av detaljplan för inredning av vindar

Antiquum AB  
2021-04-13

Antiquum AB har i februari 2021 fått i uppdrag av Göteborgs Stadsbyggnadskontor att upprätta en kulturmiljöutredning inför ändring av detaljplan för vindsinredning för delar av stadsdelarna Annedal och Kommendantsängen inom stadsdelen Kommendantsängen (Dnr 0987/20). Syftet med detaljplanen är att möjliggöra fler lägenheter på vindsvåningar inom kvarteret Batteriet. Gällande stadsplan från 1935 anger att byggnader får uppföras i fyra respektive sex våningar beroende på var i kvarteret fastigheterna ligger. Likaså anger stadsplanen att vindarna endast får inredas för ekonomiändamål. Ombyggnad av vindar till bostäder har redan utförts i delar av området, med takkupor och takfönster mot både gata och gård med varierande anpassning till byggnadernas karaktär och kulturhistoriska värden. De flesta fick bygglov före nuvarande Plan- och bygglagen (PBL) trädde i kraft. Med nuvarande lagstiftning och definition av vad som är en våning i Plan- och byggförordningen (PBF) finns det inte möjlighet att medge bygglov för vindsinredning utan att ändra detaljplanen.

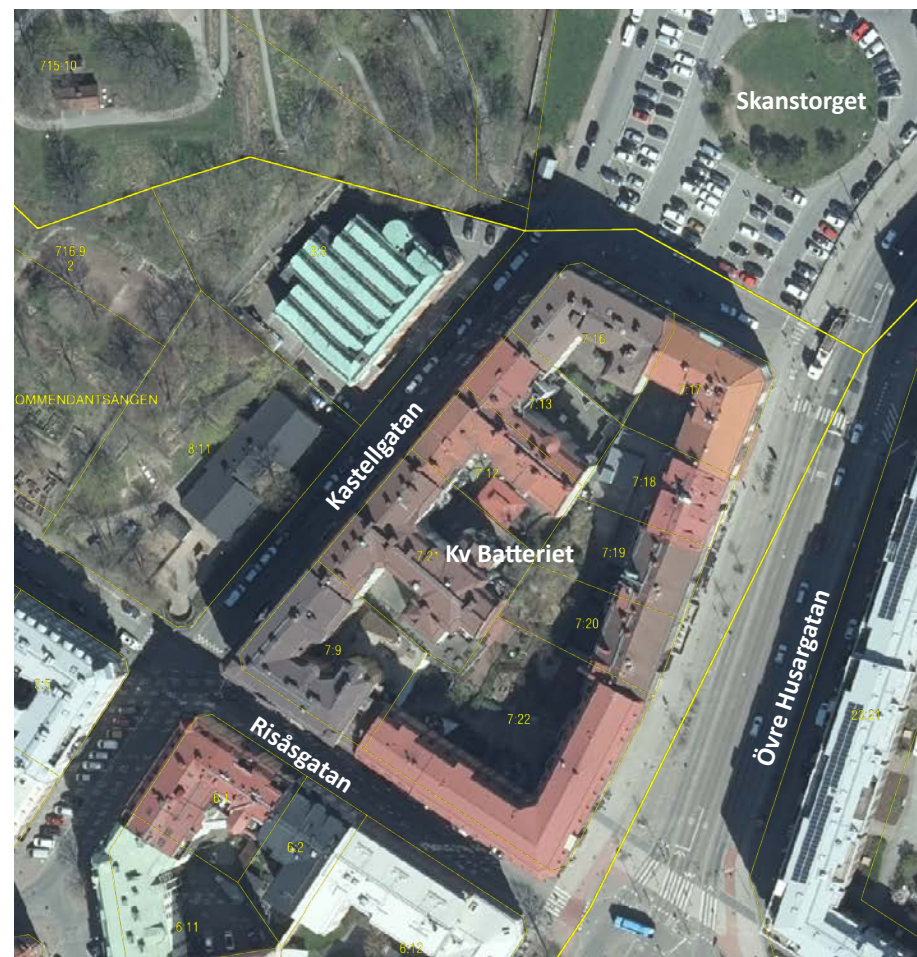
Ortofoto över kv Batteriet i stadsdelen Kommendantsängen. Mot norr gränsar kvarteret mot Skanstorget och mot väst ligger Skansberget. Källa: Lantmäteriet.

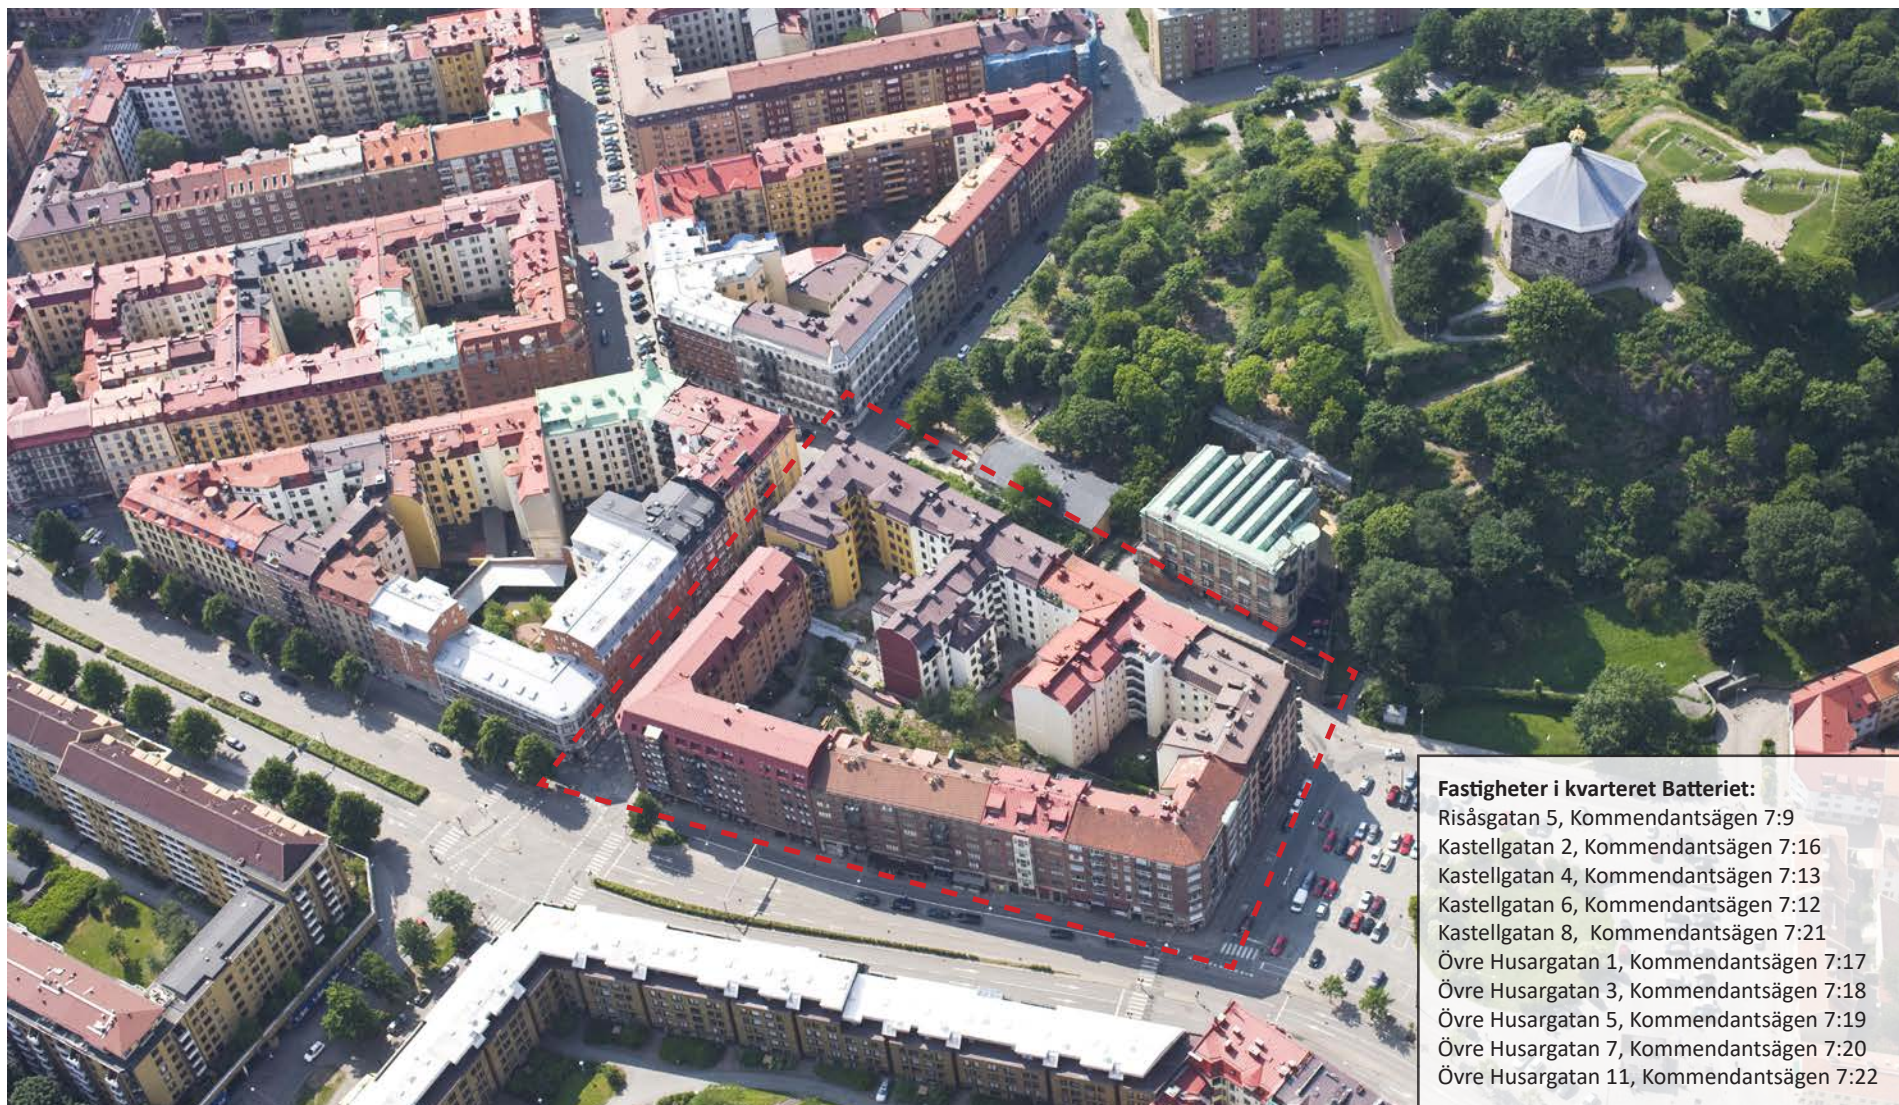
Snedbild över det aktuella kvarteret Batteriet. Kvarteret gränsar till Skanstorget och Haga i norr och Skansberget i väst. Mot syd och sydost ansluter ytterligare ett antal stenstadskvarter från tiden kring sekelskiftet 1900.

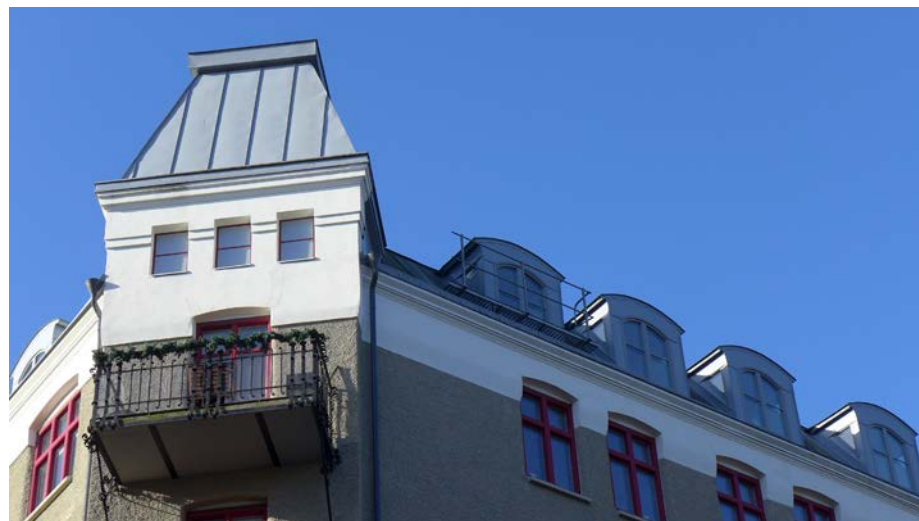
Moderna kupor som bidrar till livfull taksiluett.

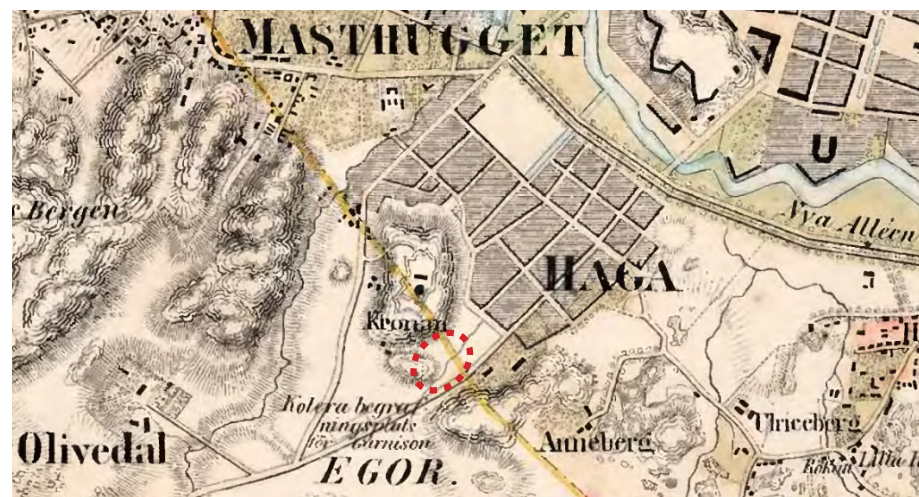
Utsnitt ur karta över Göteborg år 1855, aktuellt kvarter markerad med röd linje. Haga ligger invid foten av Skansberget. Med undantag för en kolerakyrkogård var det aktuella området obebyggt. Källa: SBK

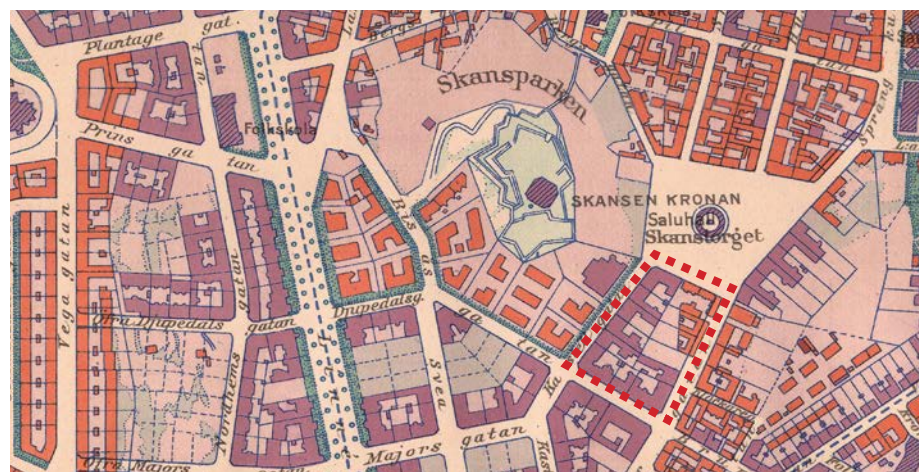
Utsnitt ur jubileumskarta över Göteborg år 1910. Den södra och västra delen av kvarteret Batteriet är helt utbyggda med stenstadshus. Mot öst kvarstår småskalig trähusbebyggelse. Källa: SBK

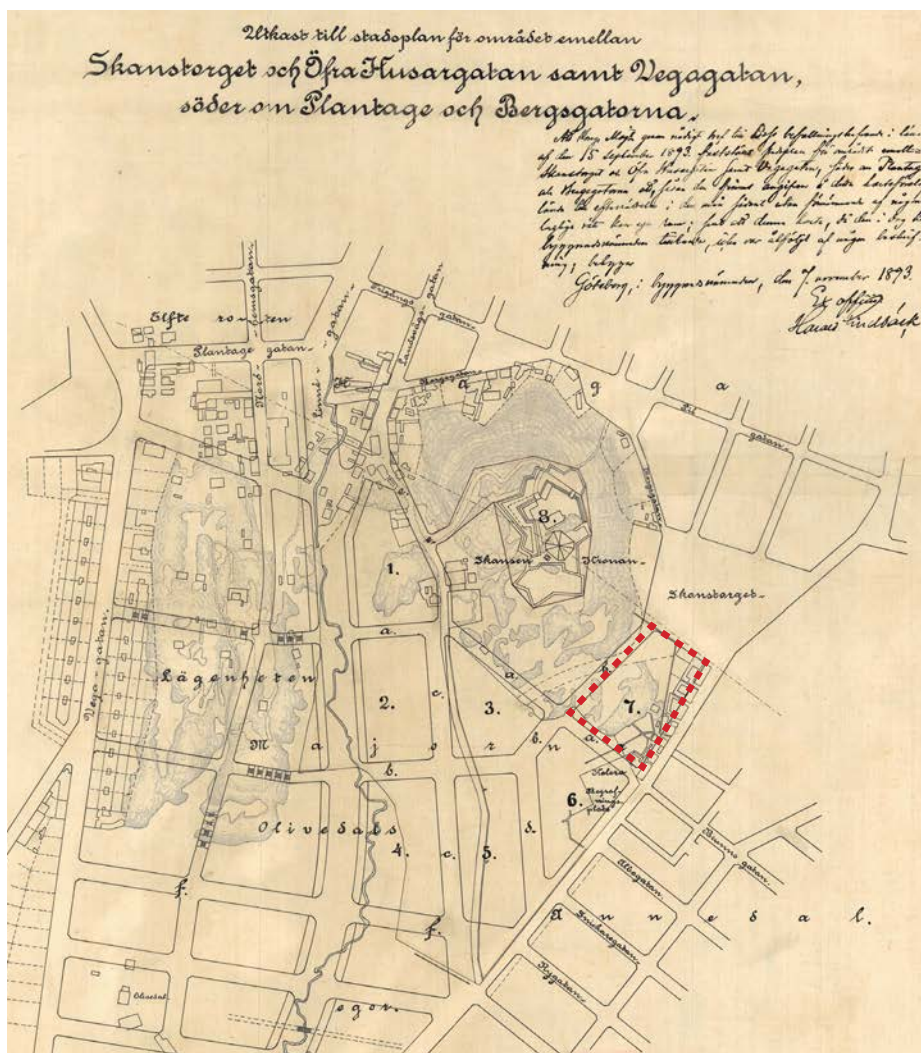
Stadsplan från 1893 för Kommendantsängen och östra delen av Olivedal. Kommendantsängen delades upp i sju kvarter söder om Skansberget. Det 7:e kvarteret Batteriet gränsade direkt mot den nya torgbildningen Skanstorget. I kvarteret fanns sedan tidigare en småskalig trähusbebyggelse. Källa: SBK

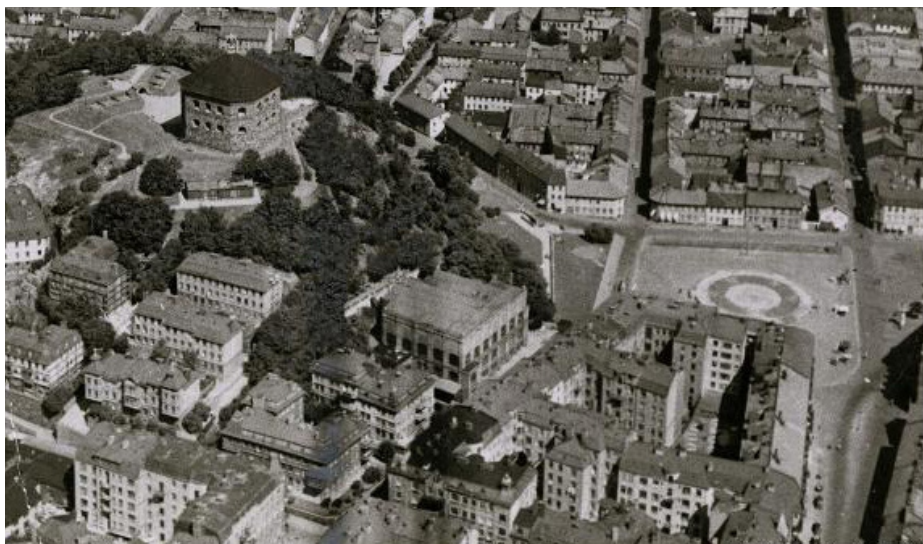
Flygfoto från 1948. Den äldre trähusbebyggelsen i den östra delen av kvarteret ersattes med stenhus år 1936. Källa: Göteborgs stadsmuseum.

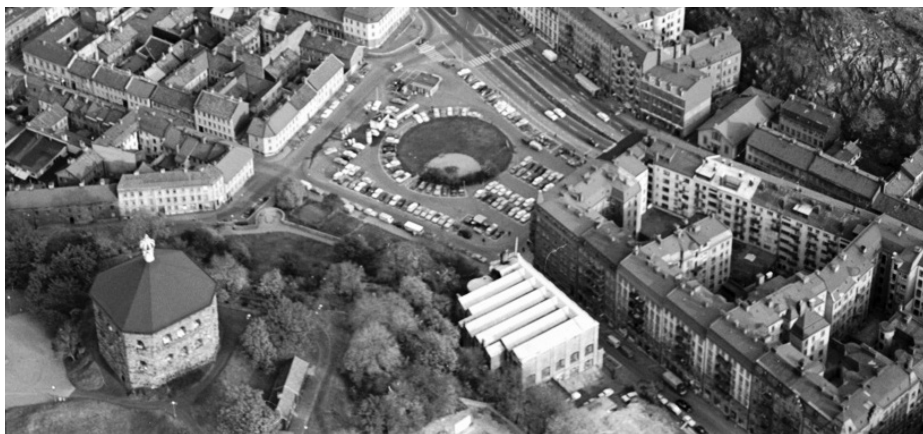
Flygfoto från 1968, kvarteret Batteriet till höger i bild. Till skillnad från den äldre bebyggelsen försågs inte husen från 1930-talet med gårdsbyggnader. Källa: Göteborgs stadsmuseum.

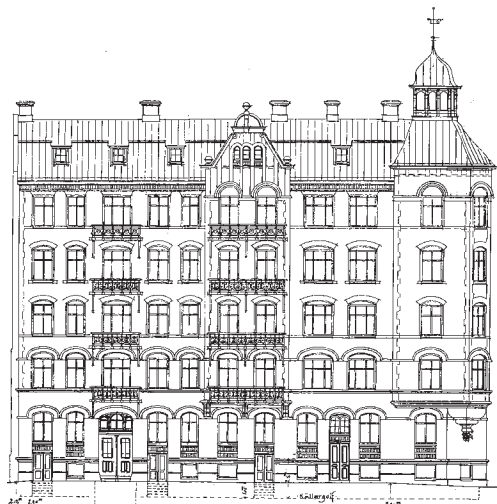
Originalritning gatufasad Risåsgatan 5/Kastellgatan 12 uppförd 1900 efter ritningar av Oscar W Nilsson i tidstypisk eklektist stil med hörntorn och hörnkedjor som gav ett borgliknande utseende. Källa: SBK.

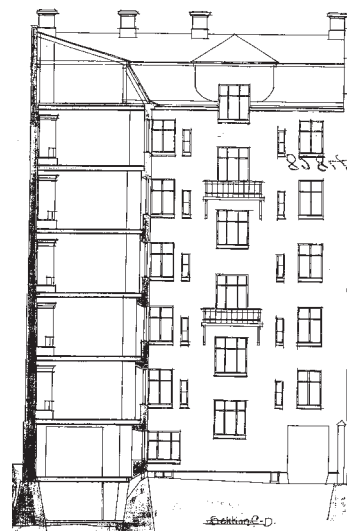
Gårdsfasad Kastellgatan 4, takfall mot gård utan takkupor, med undantag för trapphuset. Källa: SBK.

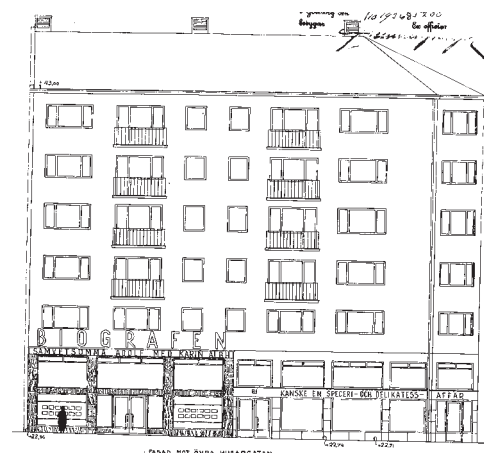
Gatufasad Övre Husargatan 1 uppförd 1936 efter ritningar av Gunnar O Jacobson. Källa: SBK.

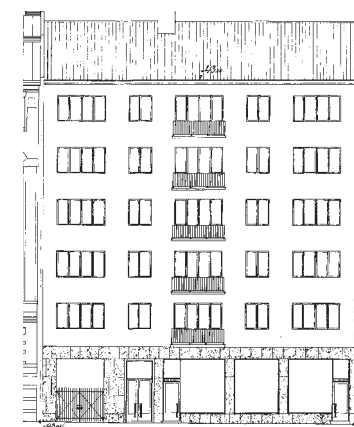
Gatufasad Övre Husargatan 7 1936 efter ritningar av Daniel Pehrsson. Källa: SBK.

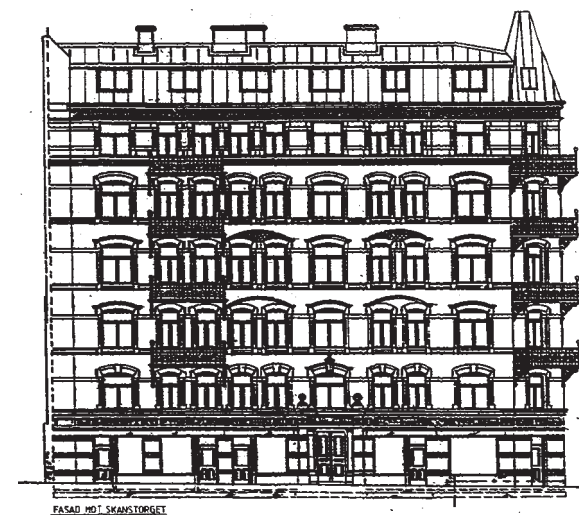
Förändringsritning, Skanstorget 10. I samband med inredning av vind till bostad tillkom inverterade takkupor i takfall mot både gata och gård. Källa: SBK.

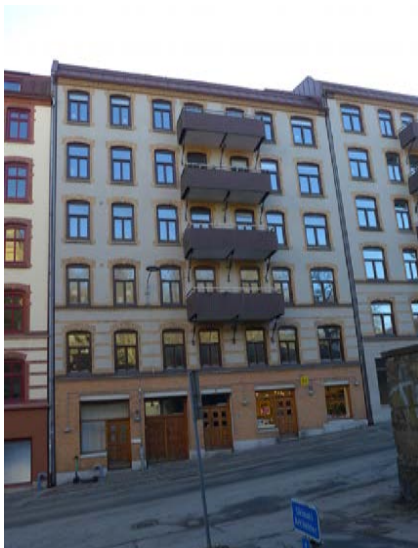
Gatufasad Kastellgatan 8, uppförd 1903. Balkongerna har fått sentida fronter av plåt.

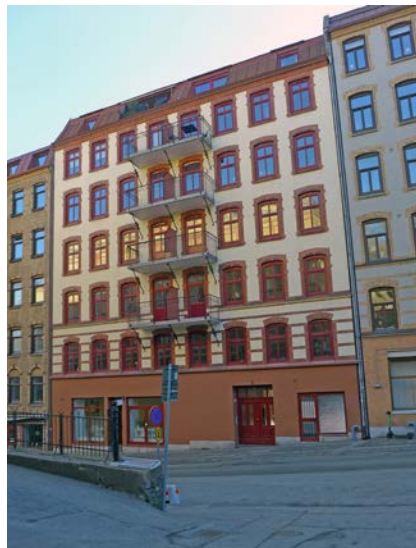
Gatufasad Kastellgatan 6, uppförd 1903. I takfallet har det tillkommit en takterrass.

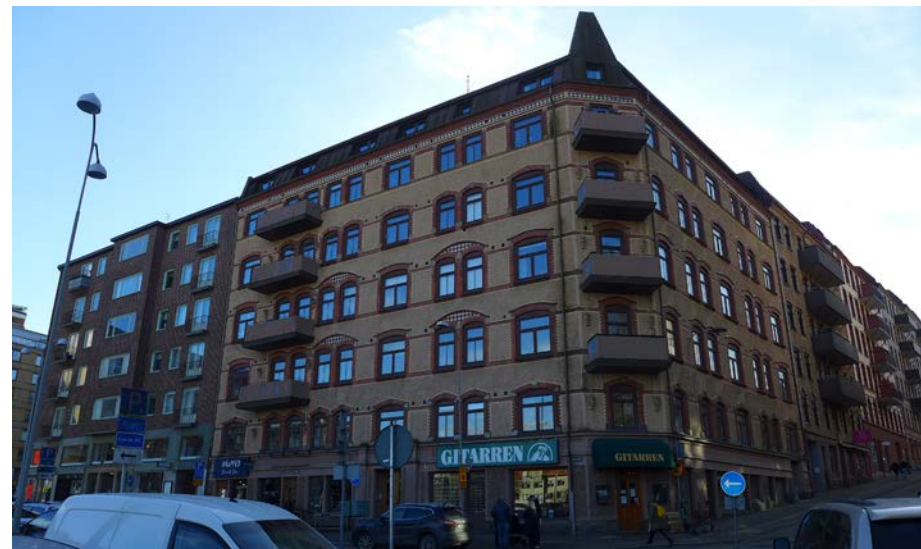
Gatufasad Skantorget 10, uppförd 1898. I takfallet har det tillkommit inverterade takkupor och tornet har förenklats. Balkongerna har försetts med moderna fronter av korrugerad plåt.

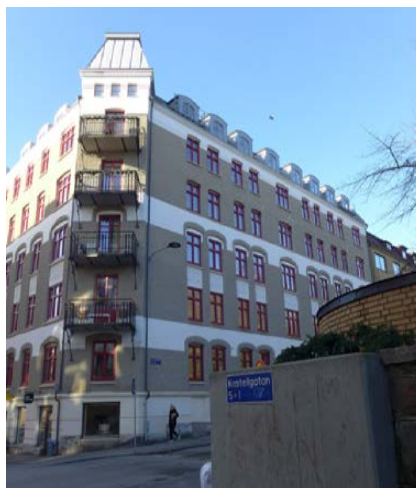
Gatufasad Risåsgatan 10 i intilliggande kvarter. Takfall mot gata är försett med moderna takkupor.

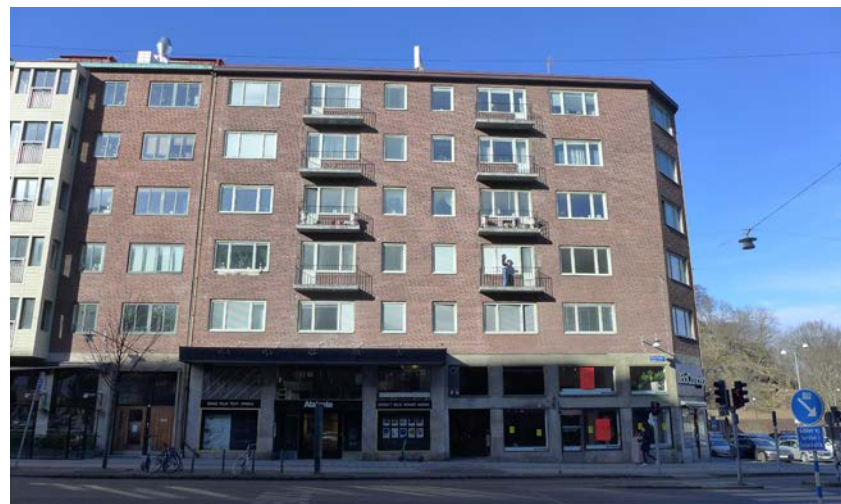
Gatufasad Övre Husargatan 1 med välbevarad funktionalistisk karaktär.

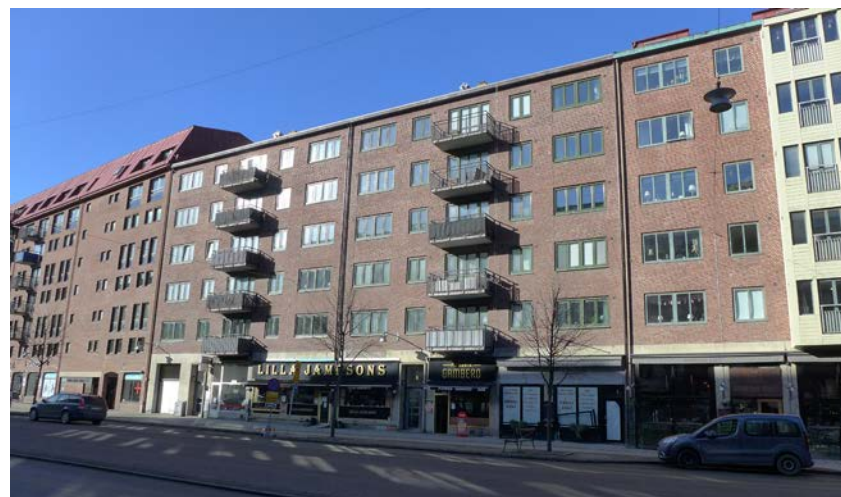
Gatufasad Övre Husargatan 5-7, uppförda 1936. Till vänster syns även 1980-talsbyggnaden på Övre Husargatan 9-11 med sitt högresta tak.

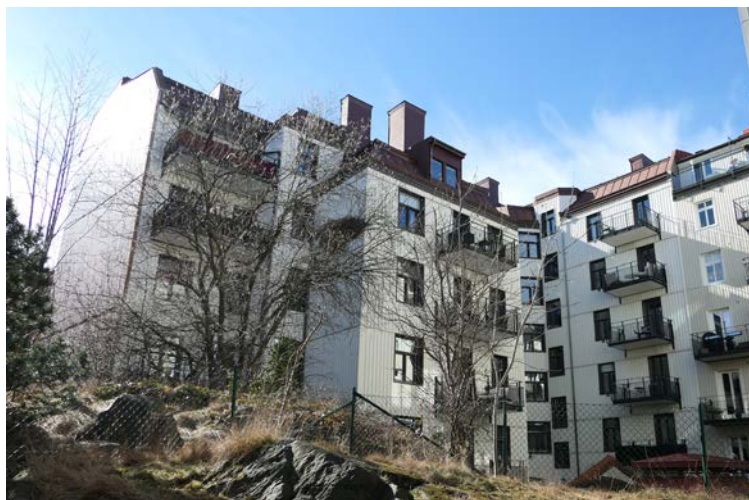
Gårdsfasad och gårdsbyggnad på Kastellgatan 8, uppförd 1903. Fasaderna är tilläggsisolerade och fönstren moderna. De ursprungliga takkuporna i gårdsbyggnaden är ombyggda under senare tid.

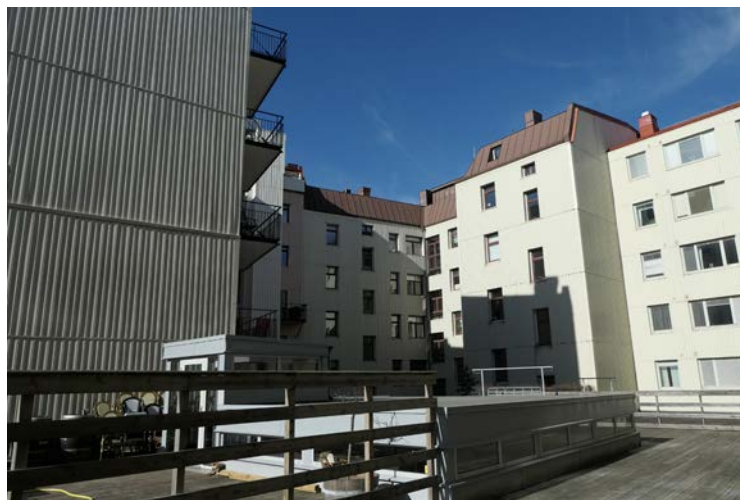
Gårdsfasad Skanstorget 10, uppförd 1898. Fasaden är tilläggsisolerad och klädd med plåt. I takfallet har det tillkommit inverterade takkupor.

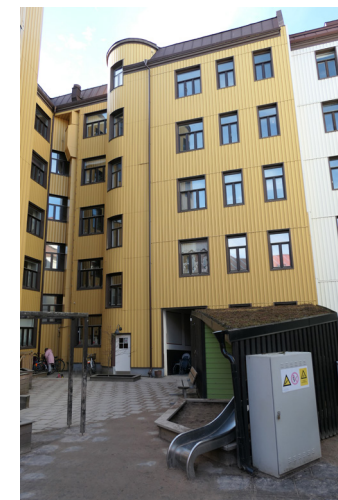
Tilläggsisolerade gårdsfasad Kastellgatan 12, uppförd 1900.

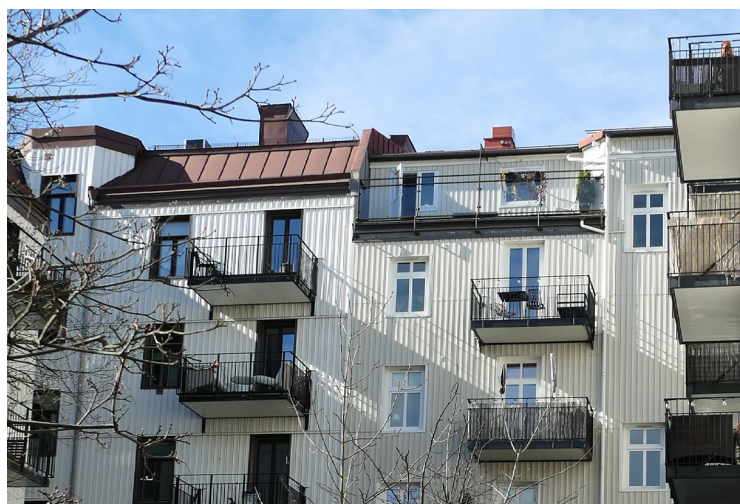
Gårdsfasad på Kastellgatan 6, uppförd 1903. Fasaderna är tilläggsisolerade och fönstren moderna. Mot gården har det tillkommit en takterrass.

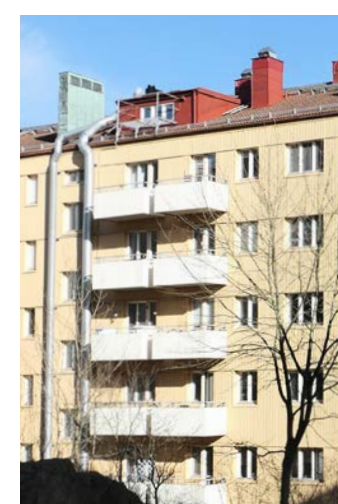
Övre Husargatan 5, uppförd 1936, med ursprunglig takkupa mot tvättstuga.

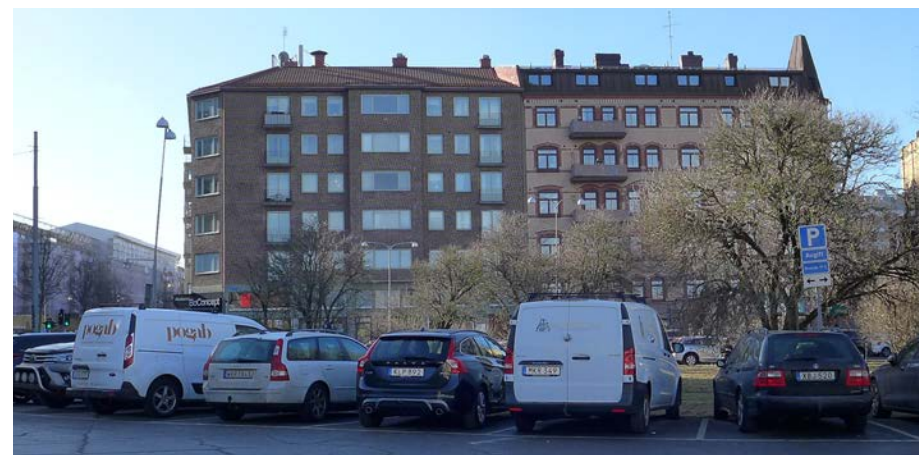
Kvarteret Batteriet sett från Skanstorget. Taken har arkitektoniskt givits olika roll. Sekelskifteshuset har ett brant takfall med hörntorn som ursprungligen var en viktig del i det livfulla fasaduttrycket. 1930-talsbyggnadens tak har underordnats fasaden.

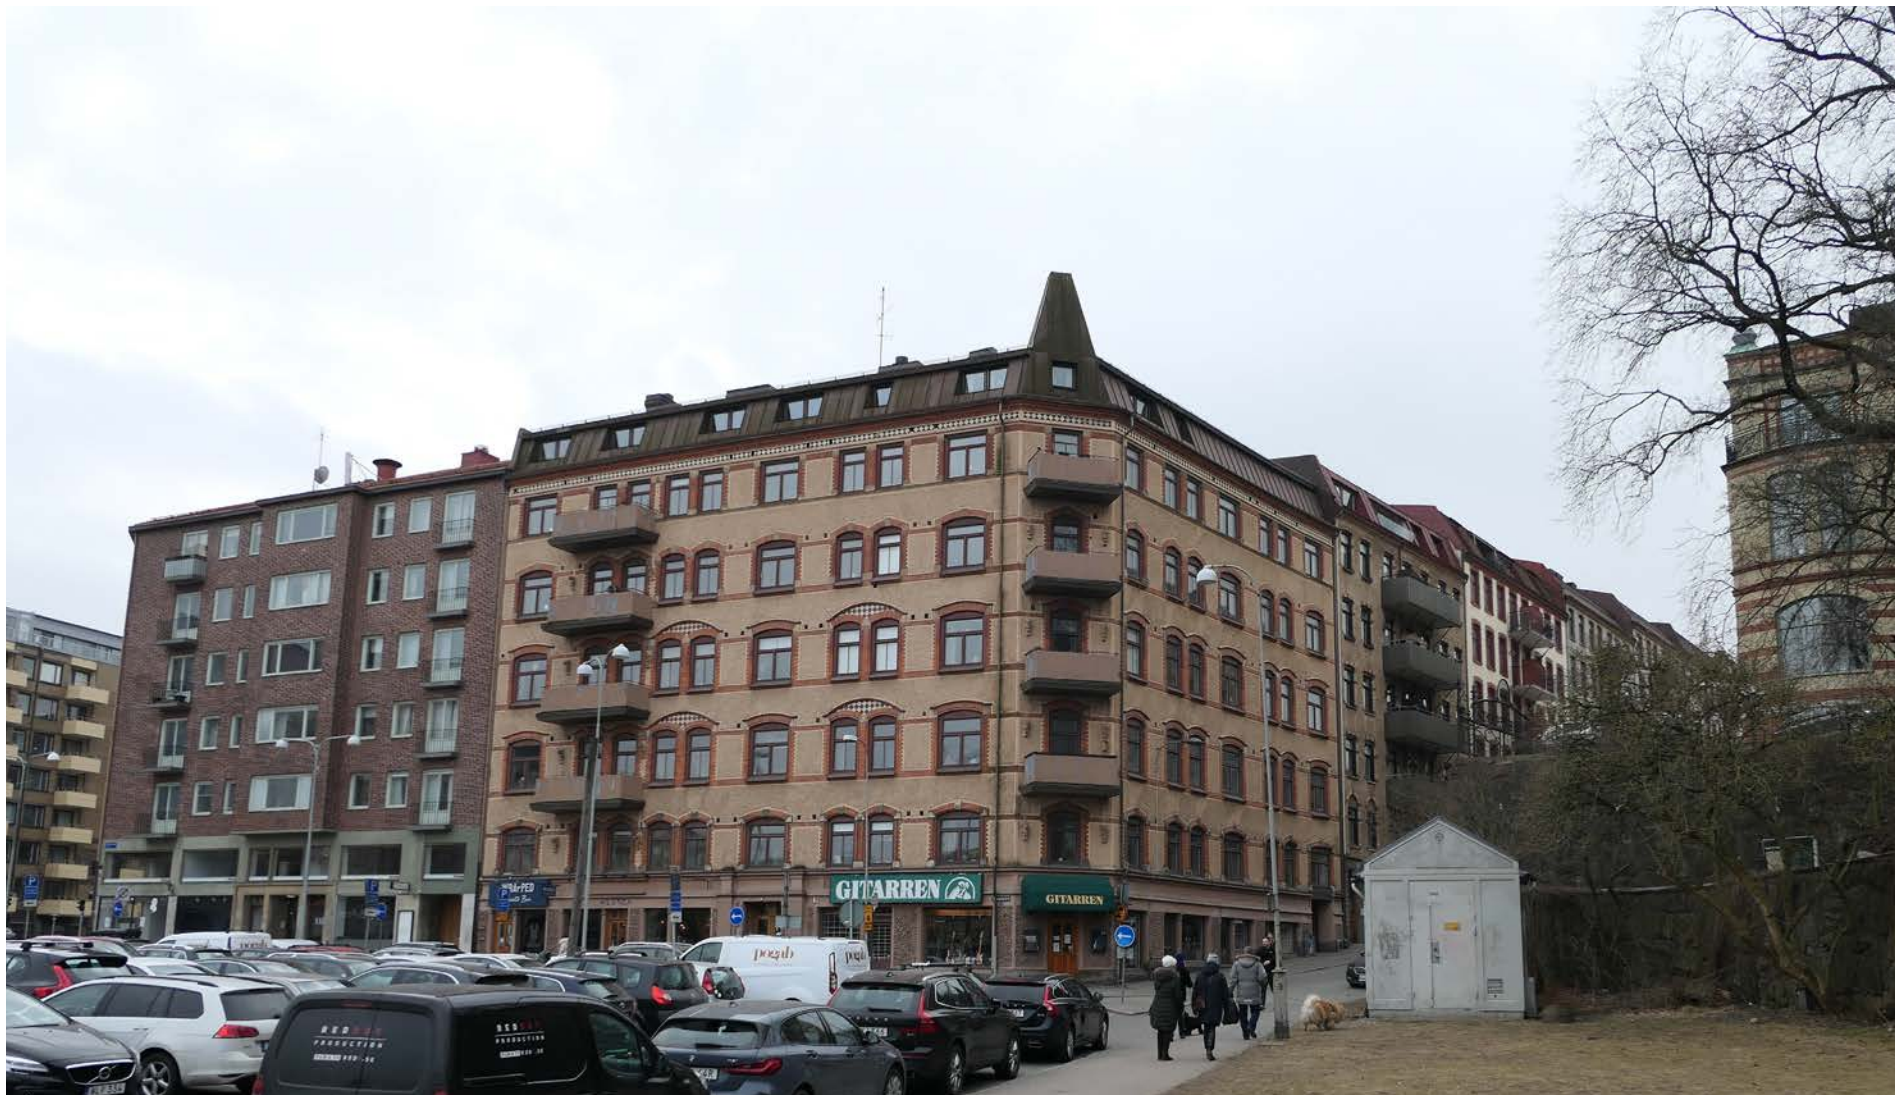
Takfallen mot Kastellgatan är exponerade från Skanstorget.

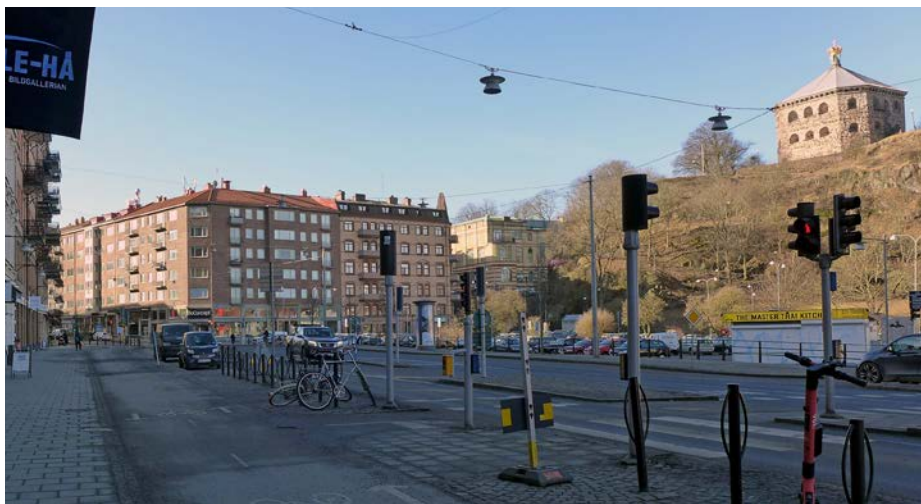
Vy mot kvarteret från Övre Husargatan där taken har en hög exponeringsgrad.

form och det faktum att de ursprungliga takkuporna inte finns kvar. Samtliga takfall i vyn har genomgått förändringar under senare tid, vilket påverkat byggnadernas arkitektoniska uttryck negativt. Taken har lagts om med bandtäckta plåt och plåtarbetena har förenklats. På Kastellgatan 8-12 har de ursprungliga takkuporna mot gatan tagits bort vilket gjort det tidigare livliga taklandskapet något slätstruket. På Kastellgatan 4-6 framträder istället sentida takterrasser och inverterade takkupor som aparta inslag i miljön. Takfallen upplevs inåtvända istället för det ursprungligen utåtriktade uttrycket.

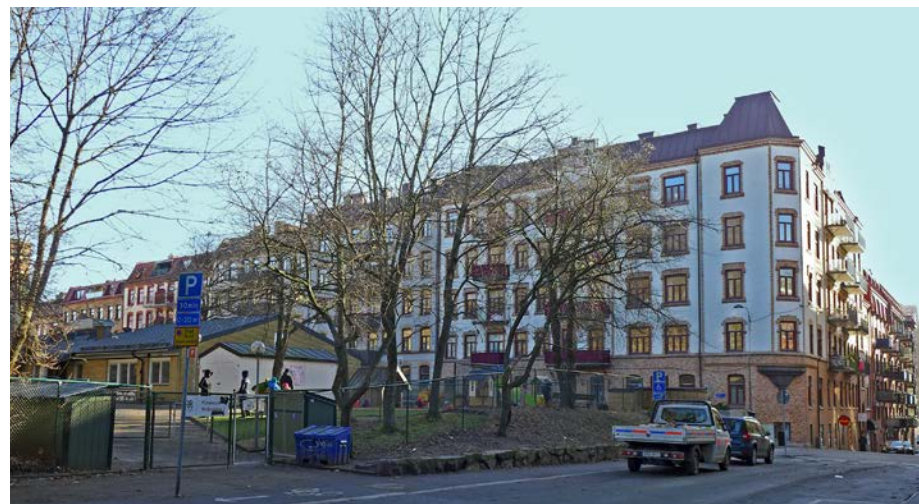
Vy mot kvarteret från Risåsgatan där taken har en hög exponeringsgrad. Taklandskapet har förändrats genom att ursprungliga takkupor tagits bort och att bl a tornet på hörnhuset förenklats kraftigt.

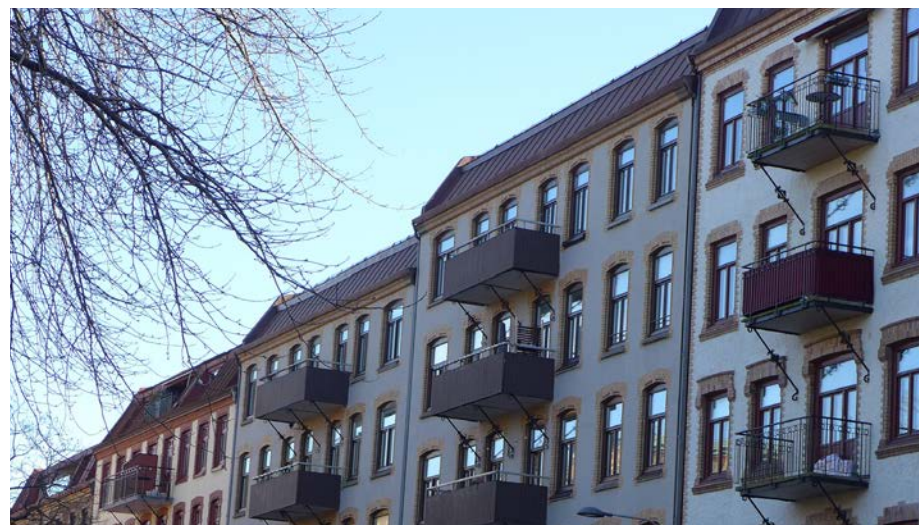
Taklandskapet mot Kastellgatan med sina branta nedre takfall.

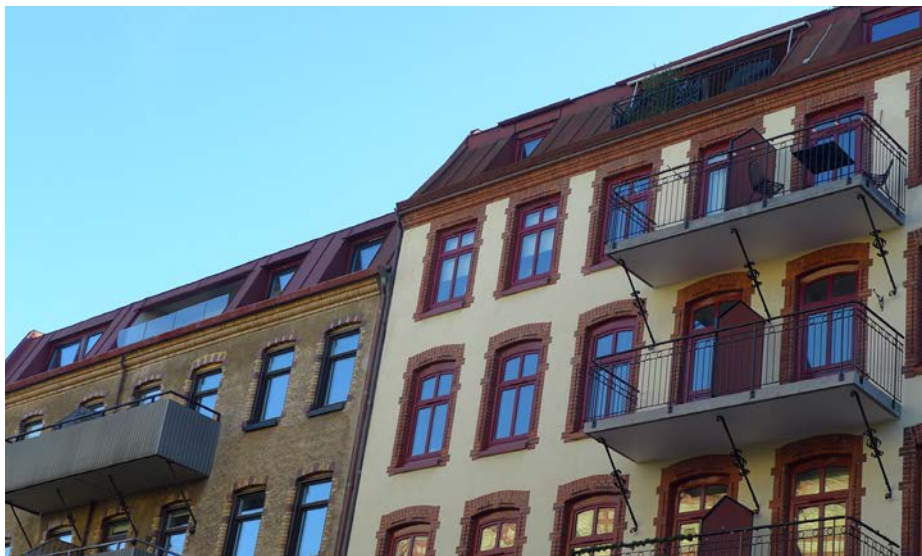
Takterrasser mot Kastellgatan som upptar en väsentlig del av det nedre takfallet och har inneburit en negativ påverkan på det ursprungliga arkitektoniska uttrycket.

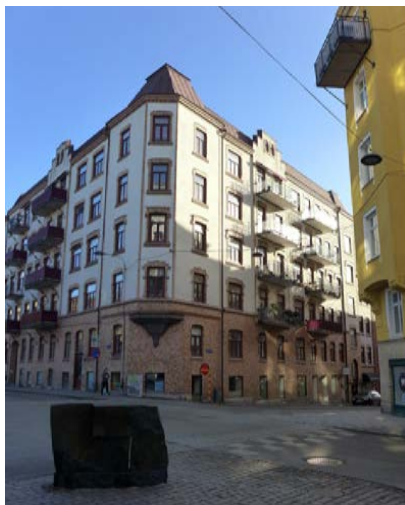
Hörnhuset Kastellgatan 12/Risåsgatan 5 från 1900 i vyn från Kastellgatan. Den ursprungliga tornöverbyggnaden är inte bevarad.

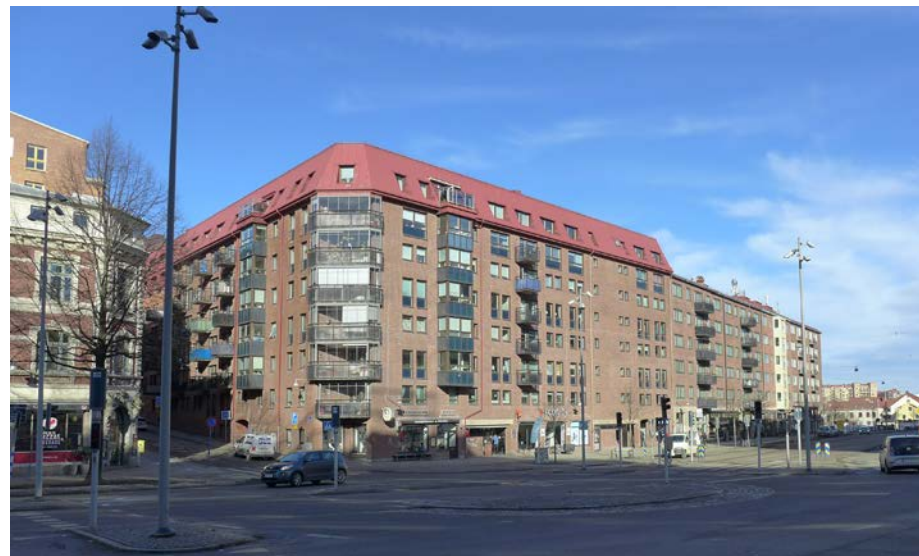
Kvarteret Batteriet från Brunnsgatan med 1980-talsbyggnaden i förgrunden.

Byggnaderna utmed Övre Husargatan, uppförda 1936, har en enhetlig utformning och binds samman av en gemensam takfotsnivå. De flacka taken gör att taklandskapet inte är exponerat i vyn från Brunnsgatan. Dock skymtar sentida huvar och takkupor fram. Kvarterets yngsta byggnad från 1980-talet följer samma takfotslinje som 1930-talsbyggnaderna men har givits ett högre tak som i sitt sammanhang i det närmsta framträder som en påbyggnad och dominerar i kvarteret.

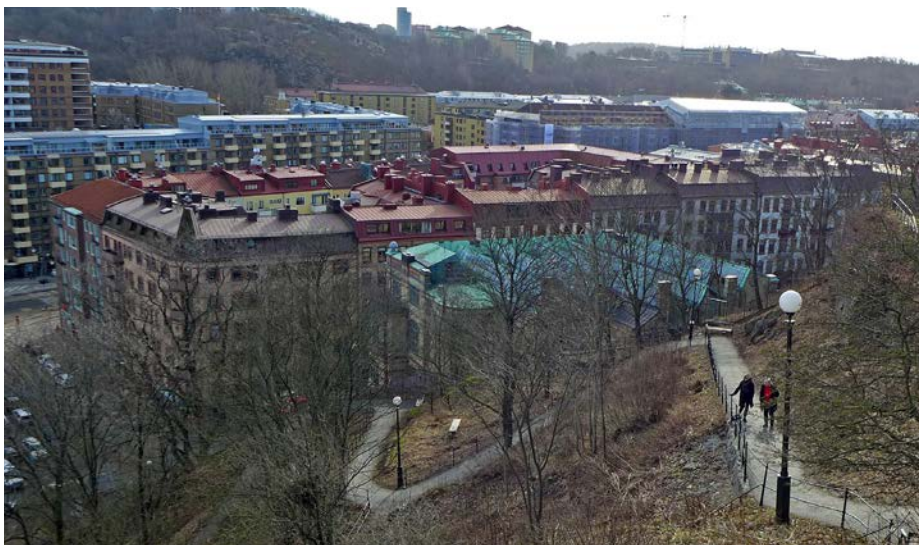
Kvarteret Batteriet betraktat från Skansberget där taklandskapet utgör en väsentlig del av vyn.

Från Skansbergets höjd utgör taklandskapet i kvarteret Batteriet ett väsentligt inslag i vyn. Härifrån har samtliga takfall på sekelskiftetsbyggnaderna en hög exponeringsgrad. Likaså är delar av de äldre gårdsbyggnadernas takfall synliga i stadsbilden. Från bergshöjden är även 1930-talsbyggnadernas takfall mot gårdarna synliga.

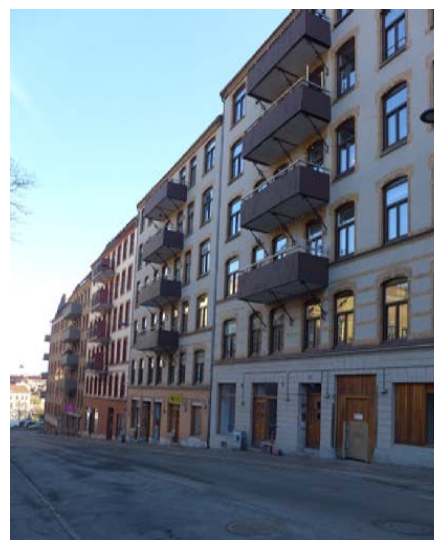
Från gatunivå är takfallen mot gatan inte synliga.

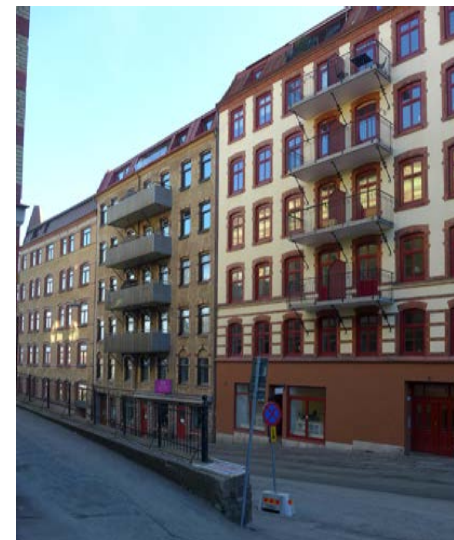
På lite längre håll framträder dock de nedre takfallen.

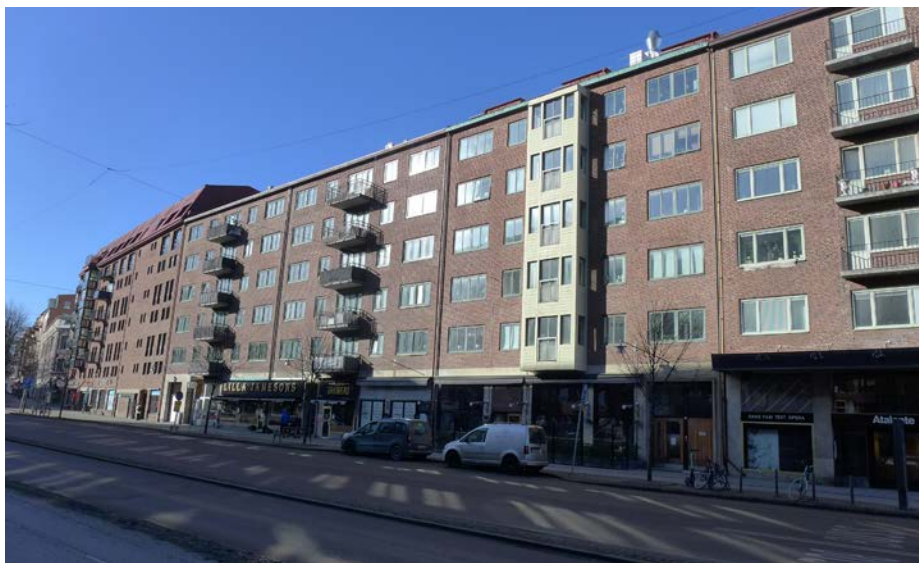
Övre Husargatan 3-11. Takfallen på 1930-talsbyggnaderna framträder inte i gatuperspektivet, däremot reser sig 1980-talsbyggnadens tak sig över funktisbyggnaderna.

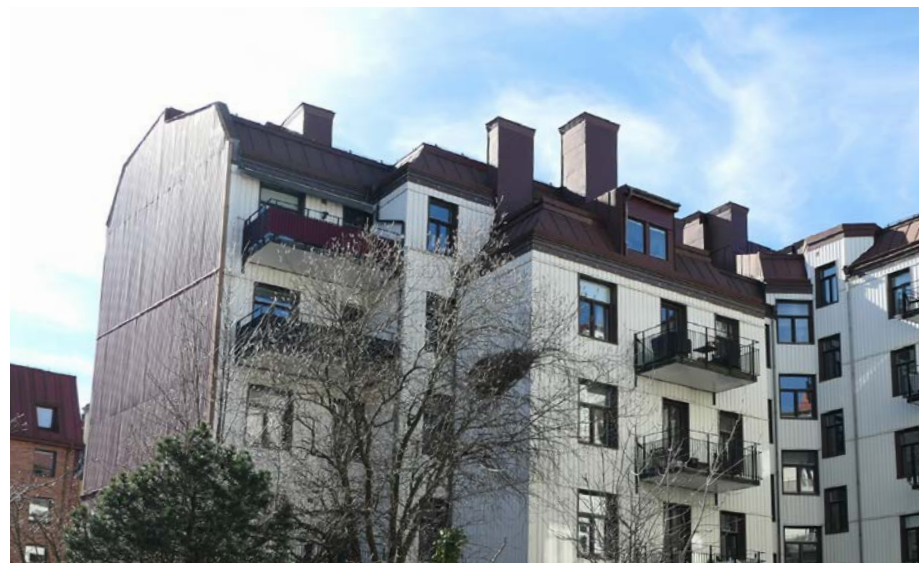
Gårdsfasad på Kastellgatan 8. Då samtliga av sekelskiftesbyggnadernas gårdsfasader är kraftigt förändrade är det idag framförallt de bevarade takformerna som gör de olika utbyggnadsepokerna avläsbara i gårdsmiljön.

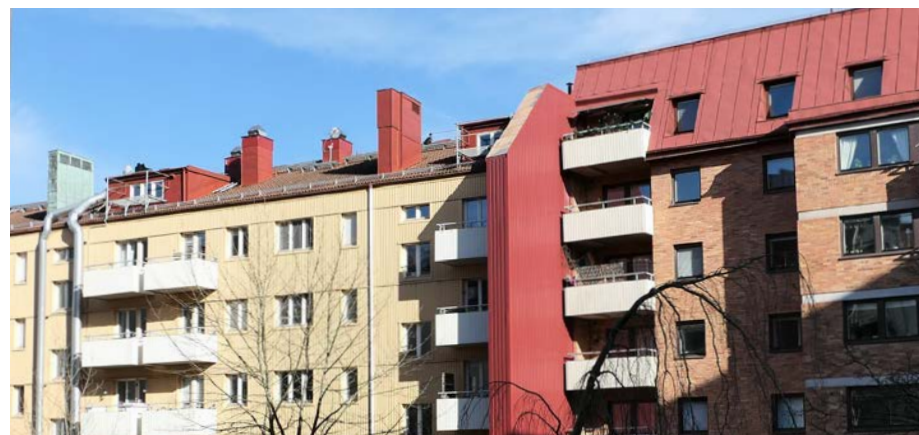
Till vänster syns takfall mot gården på Övre Husargatan 5-7 från 1936 med ursprungliga takkupor in mot tvättstugorna. Till höger syns 1980-talsbyggnadens högresta tak.

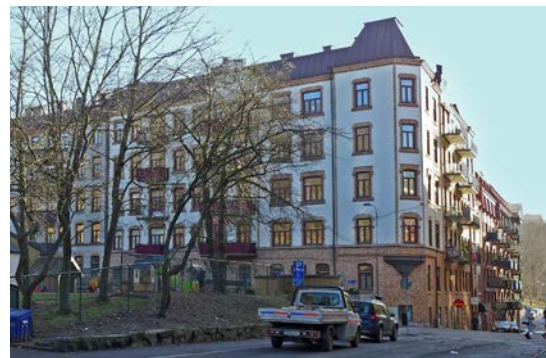
Fasad mot Kastellgatan. Tornöverbyggnaden togs bort 1954.

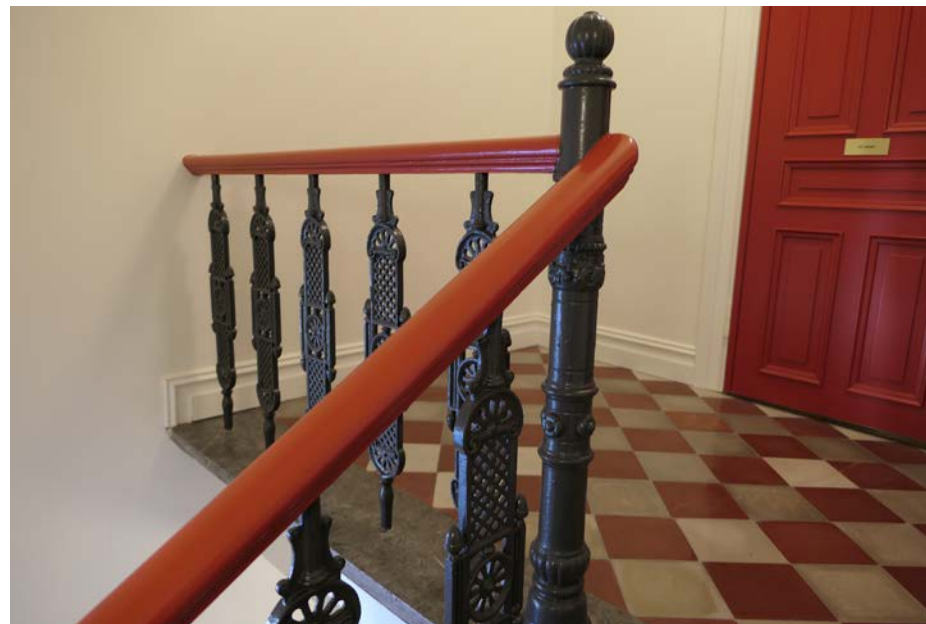
Detalj av ursprungligt gjutjärnsräcke i huvudtrapphuset Kastellgatan 12A. Golvet är belagt med ursprungligt cementklinker i schackrutsmönster.

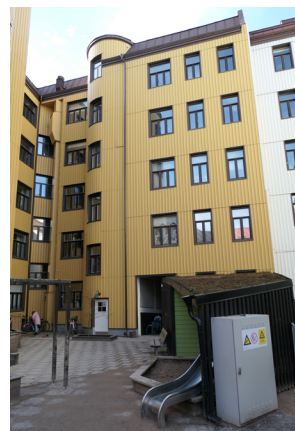
Tilläggsisolerad gårdsfasad.

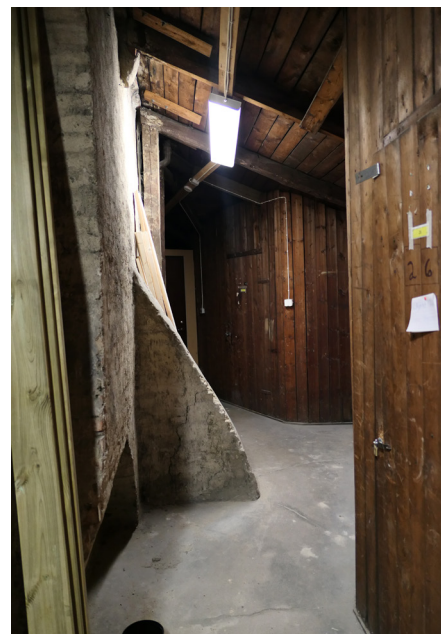
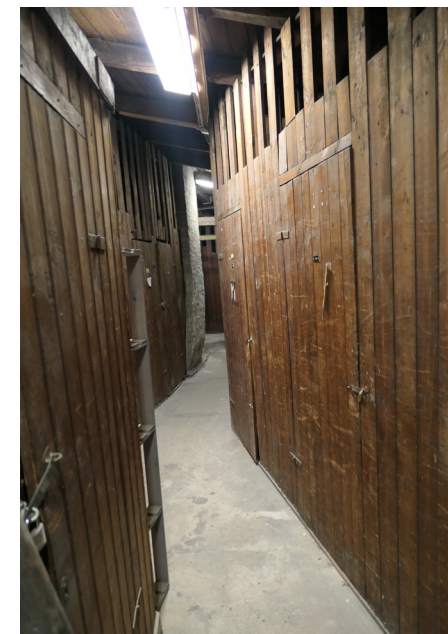
Vinden har en välbevarad karaktär med ursprungliga murstockar, äldre vindsförråd och i stora delar en ursprunglig takkonstruktion.

Vinden har en välbevarad karaktär och är av kulturhistoriskt intresse. Vid en eventuell vindsinredning bör delar av vinden bevaras intakt och undantas inredning.

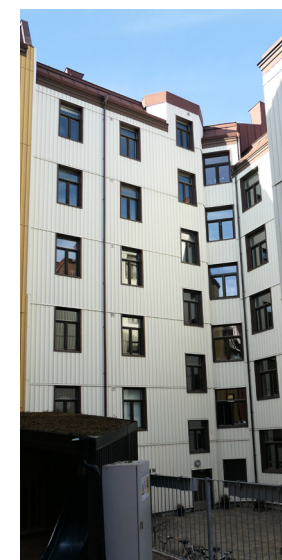
Gårdsfasad Kastellgatan 10.

som är monterade i insticksarm, ger byggnaden ett något förenklat utseende. Balkongfronterna är sentida och utförda av korrugerad plåt. Dock är smideskonsolerna troligtvis ursprungliga. Gårdsfasaderna är tilläggsisolerade och klädda med korrugerad plåt. Även här är fönstren är sentida.

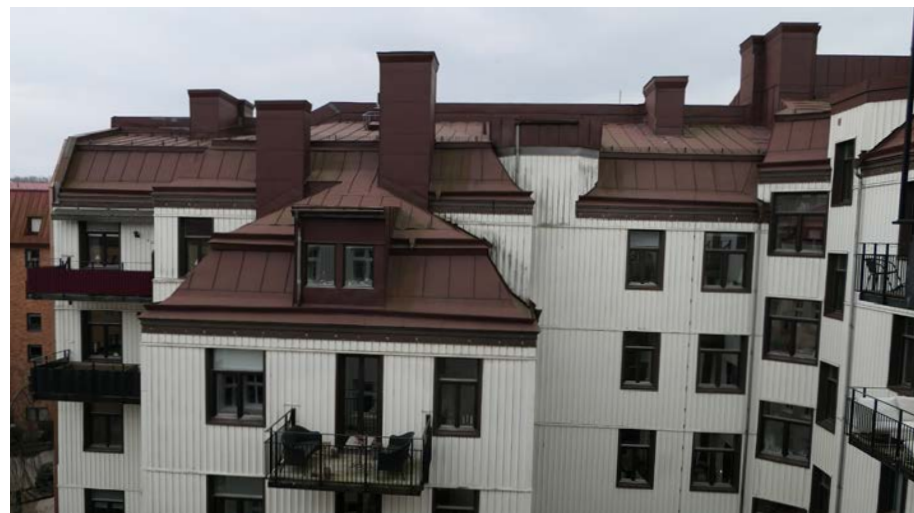
Gårdshus på Kastellgatan 8. Takkupan är i ursprungligt läge, men har byggts om under senare tid. Här syns även hur fönster mot gårdstrapphuset har satts igen i samband med att hiss installerades i trapphuset.
