Kulturmiljöutredning kv Batteriet  
Inför ändring av detaljplan för inredning av vindar

Antiquum AB  
2021-04-13

Antiquum AB har i februari 2021 fått i uppdrag av Göteborgs Stadsbyggnadskontor att upprätta en kulturmiljöutredning inför ändring av detaljplan för vindsinredning för delar av stadsdelarna Annedal och Kommendantsängen inom stadsdelen Kommendantsängen (Dnr 0987/20). Syftet med detaljplanen är att möjliggöra fler lägenheter på vindsvåningar inom kvarteret Batteriet. Gällande stadsplan från 1935 anger att byggnader får uppföras i fyra respektive sex våningar beroende på var i kvarteret fastigheterna ligger. Likaså anger stadsplanen att vindarna endast får inredas för ekonomiändamål. Ombyggnad av vindar till bostäder har redan utförts i delar av området, med takkupor och takfönster mot både gata och gård med varierande anpassning till byggnadernas karaktär och kulturhistoriska värden. De flesta fick bygglov före nuvarande Plan- och bygglagen (PBL) trädde i kraft. Med nuvarande lagstiftning och definition av vad som är en våning i Plan- och byggförordningen (PBF) finns det inte möjlighet att medge bygglov för vindsinredning utan att ändra detaljplanen.

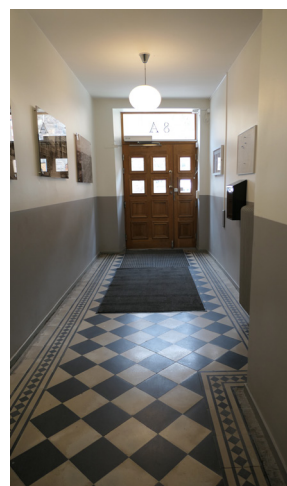
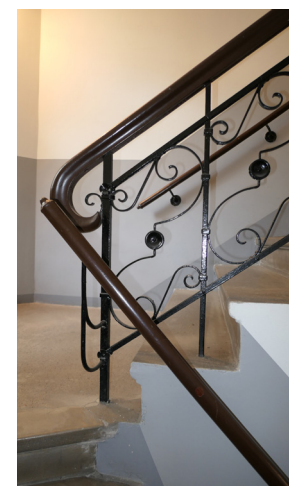
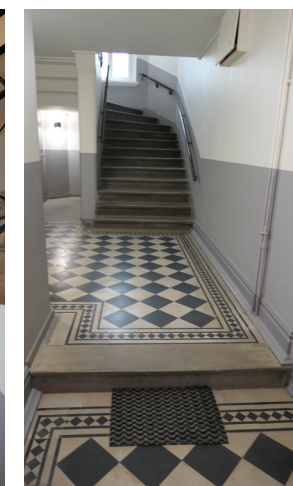
Huvudtrapphusen mot gatan är välbevarade med äldre cementplattor lagt i schackrutsmönster med fris, ursprungliga räcken av gjutjärn och stuckfriser på lägenhetsplan.

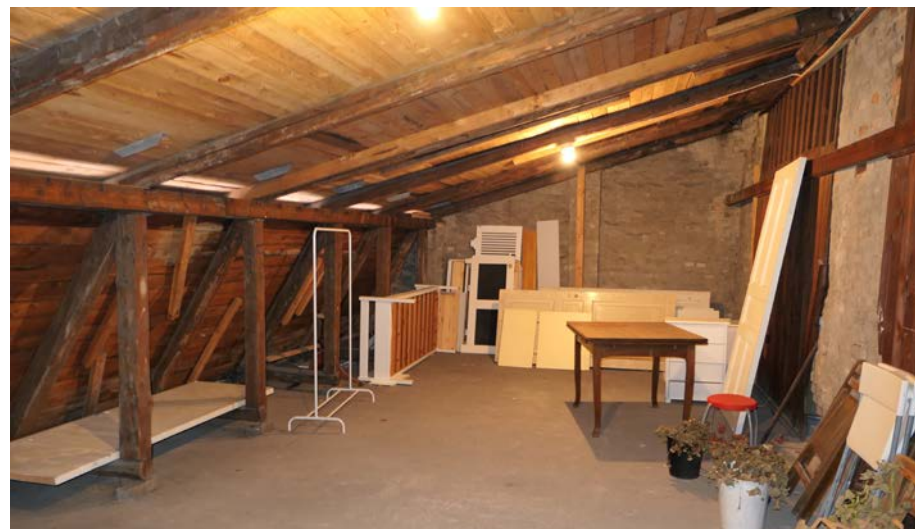
Kastellgatan 10, torkvind där takkupor mot gatan fanns förr.

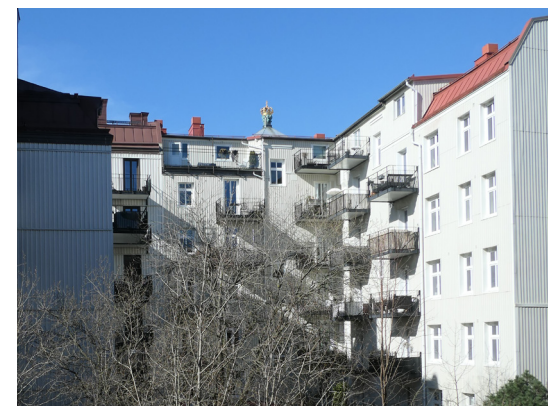
Gårdsfasader som genomgått taklyft. I gatuhuset har det även tillkommit en takterrass.

Även mot gården har taklyft medfört en stor förändring av den ursprungliga takformen. Vid eventuell inredning av resterande vind bör taklyft ej medges då gårdshusets takform idag har betydelse för upplevelsen av byggnaden, särskilt som gårdsfasaderna är förvanskade. Däremot kan takfall förses med takkupor.

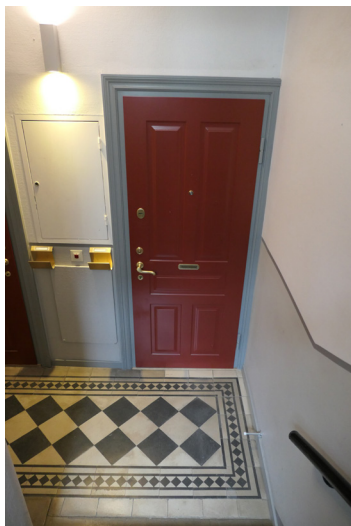
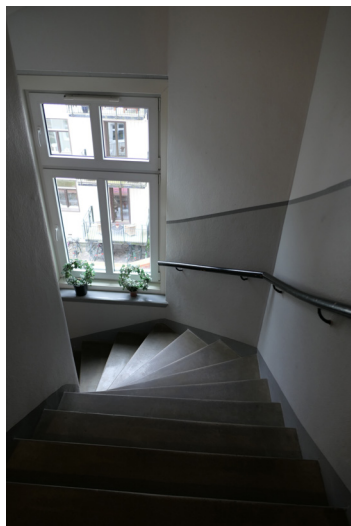
Gårdstrapphuset har en välbevarad karaktär med ursprunglig trappa, golv, stuckaturer och snickerier. Dock är lägenhetsdörrarna sentida.

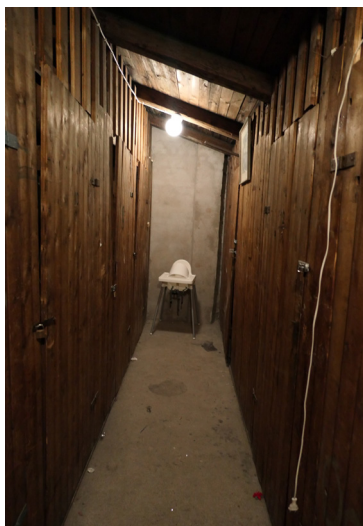
Endast en mindre del av gårdshusets vind är oinredd och bevarar äldre förrådsinredning.

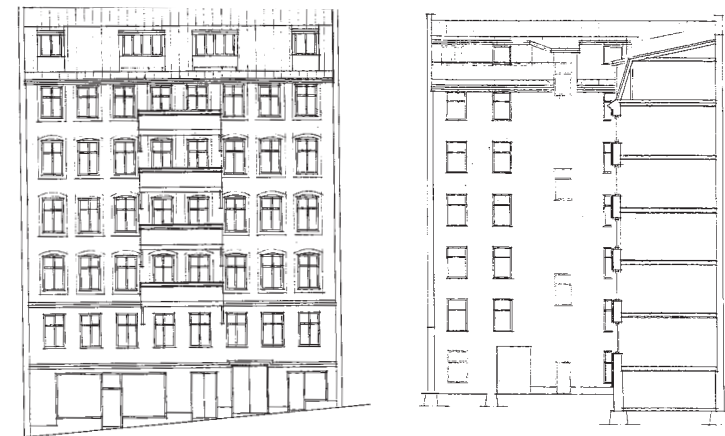
Förändringsritningar från 1983, gatufasad och gårdsfasad. Mot gatan tillkom inverterade takkupor, varav en under senare tid har gjorts om till takterrass. Mot gården utfördes ett taklyft. Källa: Stadsbyggnadskontoret.

Senare tillkomna inverterade takkupor mot gatan har inneburit en negativ på- verkan på stadsbilden och byggnadens kulturhistoriska karaktär. Vid eventuella framtida åtgärder bör takkupor ges ett mer anpassat utförande.

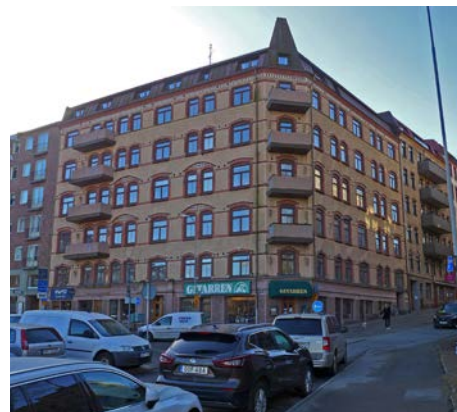
Ovan till vänster: Gatufasad mot Skanstorget och Kastellgatan. Hörntornet är kraftigt förändrat och inverterade takkupor har tillkommit på 1980-talet. Ovan till höger: Originalritning gatufasad mot Skanstorget. Notera att taket är skiffertäckt och försett med små kupor i det nedre takfallet. Till vänster: Snedbild över gårdssidans tak.

Takfoten mot gatan är tegelmurad och profilerad. Taket utgörs av ett brutet sadeltak. Den ursprungliga skiffertäckningen har under senare tid ersatts med bandtäckt plåt i brun kulör. Det avfasade fasadhörnet kröns av ett torn. Tornet är dock kraftigt ombyggt och har idag ett avsevärt enklare uttryck än ursprungligen, bl a finns inte tornspiran kvar. Det nedre takfallet mot gatan är brant, välexponerat och ingår som en del i en viktig fond från Skanstorget. I det nedre takfallet tillkom i samband med vindsinredning 1982 ett antal inverterade takkupor (mot både gata och gård), vilka ersatte de ursprungliga takkuporna. De inverterade takkuporna upptar stora delar av takfallet och ger taket ett perforerat uttryck som har påverkat det arkitektoniska uttrycket negativt genom att förändra det ursprungligen livfulla uttrycket till ett mer inåtvänt. I takfallet mot gården har det även tillkommit en uppbyggnad för hisstopp.

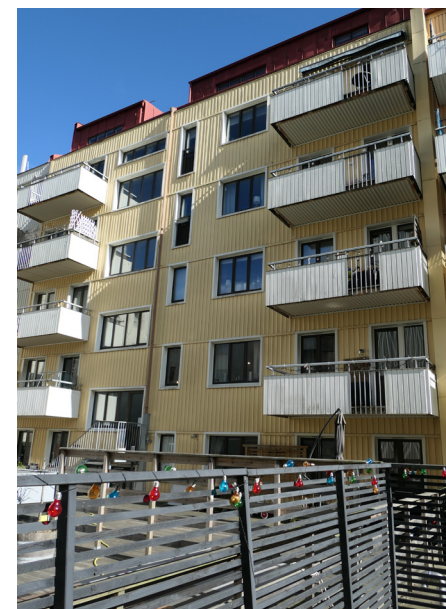
Tilläggsisolerad och plåtklädd gårdsfasad.

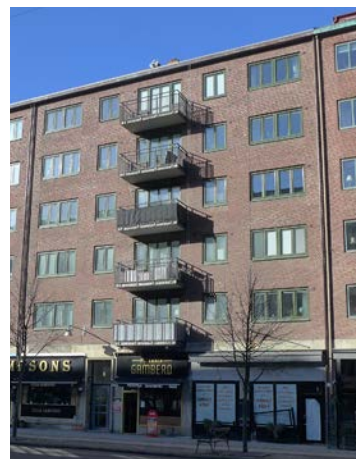
Fasad mot Övre Husargatan. Taket är tydligt underordnat fasaden.

Takfall mot gata bedöms ha en begränsad tålighet för tillkommande takkupor då detta skulle rubba balansen mellan tak och fasad. Däremot skulle t ex takfönster kunna ordnas utan påverkan på stadsbilden och byggnadens arkitektoniska karaktär. Ursprunglig takkupa mot gården bör i första hand bevaras. En mindre ombyggnad ses dock som möjligt. Mot gården har det ursprungligen funnits en piskplats i takfallet, vilken skulle kunna återskapas som en takterrass.

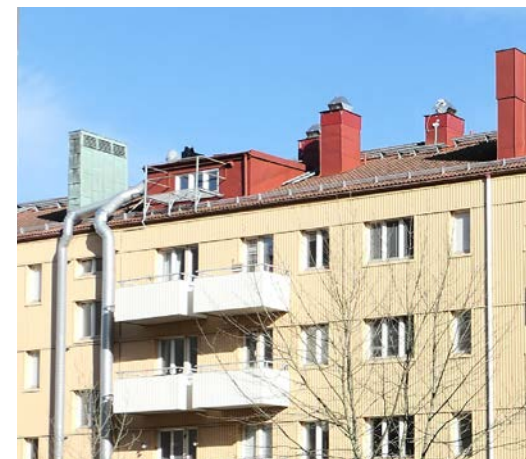
I takfall mot gården finns tvättstugans takkupa bevarad, dock försedd med nödbalkong.

idag av en sammanhängande takyta utan takkupor. Mot gården är tvättstugans ursprungliga takkupa bevarad, dock är fönstren bytta under senare tid och kupan försedd med en nödbalkong. Den ursprungliga piskplatsen som fanns nedsänkt i gårdssidans takfall har byggts över på 1980-talet. Gårdens takfall är exponerat från håll och de intilliggande fastigheterna samt från Skansberget.

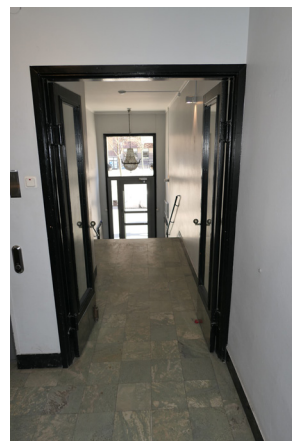
Entréhall med golv av kolmårdsmarmor och ursprungliga parsvängdörrar.

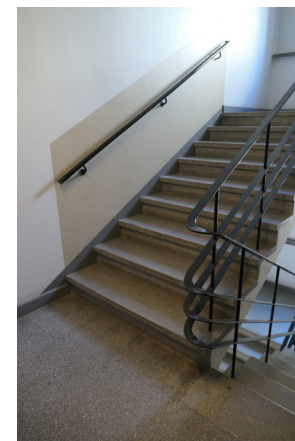
Ursprunglig trappa av terrazzo med smäckert smidesräcke.

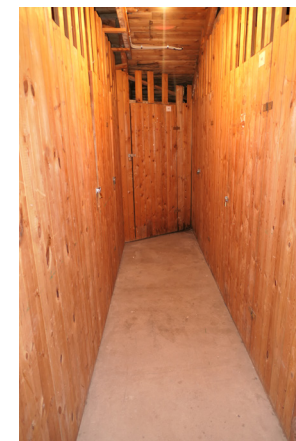
Ursprungliga vindsförråd med enkla brädvägg.

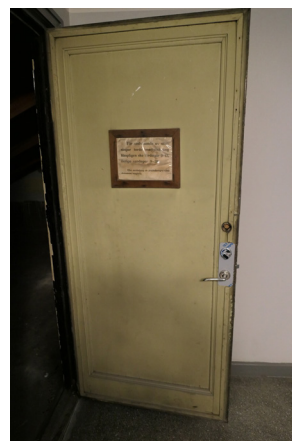
Ursprungligt spegeldörrblad mot fd piskplats.

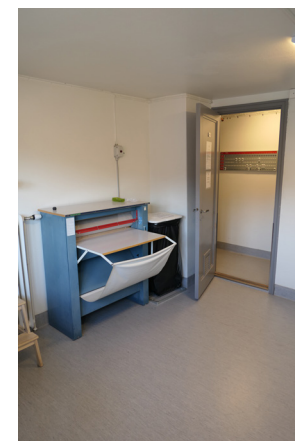
Ursprunglig tvättstuga med äldre spegeldörrblad.

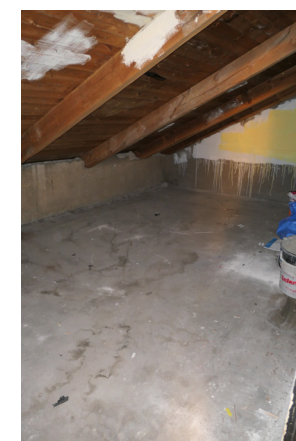
träväggar bevarade liksom putsade murstockar. Takunderbrädningen är dock sentida. Den ursprungliga piskplatsen i takfallet mot gården har byggts över och fungerar idag som förråd.

Ursprunglig piskplats som har byggts över på 1980-talet.

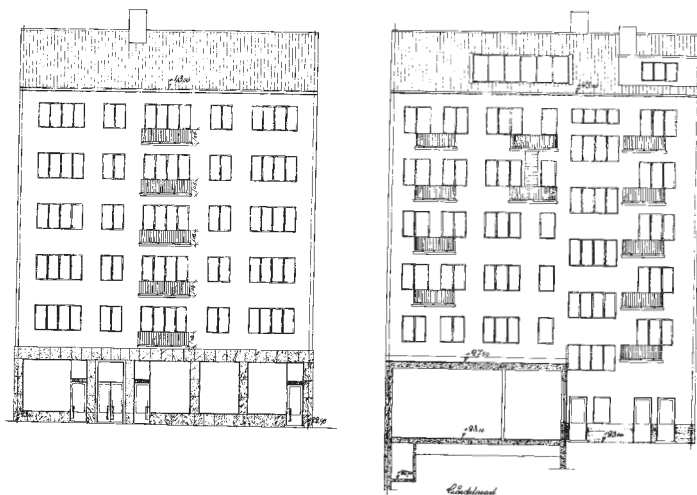
Originalritningar från 1936. Mot gatan fanns inga takkupor. Mot gård-  
en fanns takkupa mot tvättstuga samt en piskplats i takfallet. Källa:  
Stadsbyggnadskontoret.

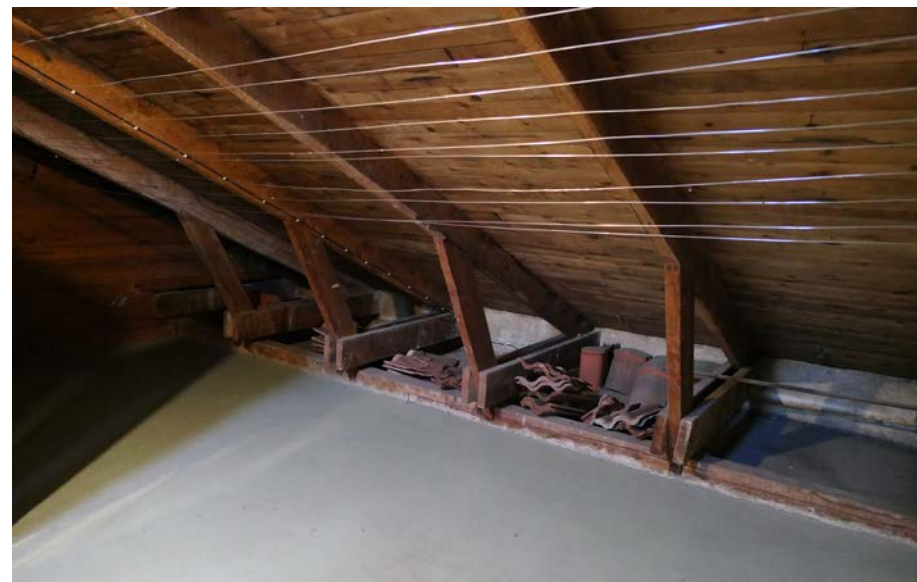
Ursprunglig torkvind med tvättlinor.

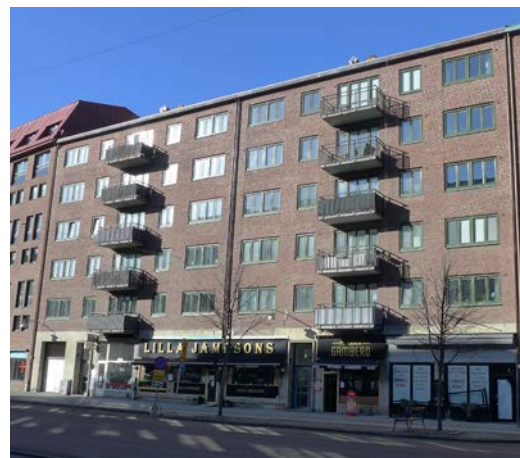
Fasad Övre Husargatan 5-7. Taket är tydligt underordnat fasaden.

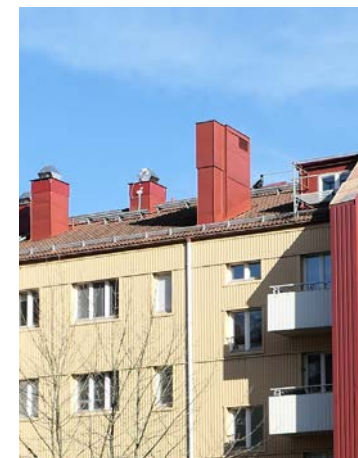
I takfall mot gården finns tvättstugans takkupa bevarad.

fasaden och att det inte är synligt från gatunivå. Takfallet mot gatan utgörs än idag av en sammanhängande takyta utan takkupor. Mot gården är tvättstugans ursprungliga takkupa bevarad, dock är fönstren bytta under senare tid och kupan försedd med en nödbalkong. Den ursprungliga piskplatsen som fanns nedsänkt i gårdssidans takfall har byggts över på 1980-talet. Gårdens takfall är exponerat från håll och de intilliggande fastigheterna samt från Skansberget.

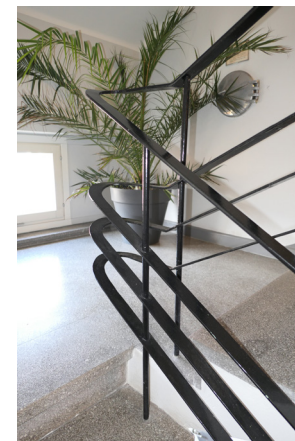
Ursprunglig trappa av terrazzo med smäcker smidesräcke.

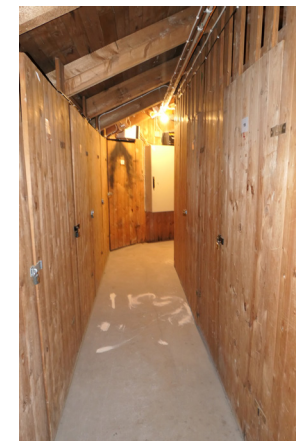
Ursprungliga vindsförråd med enkla brädvägar.

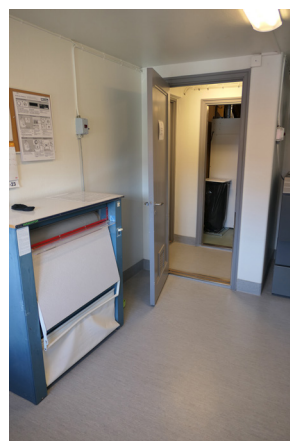
Ursprunglig tvättstuga med äldre spegeldörrblad.

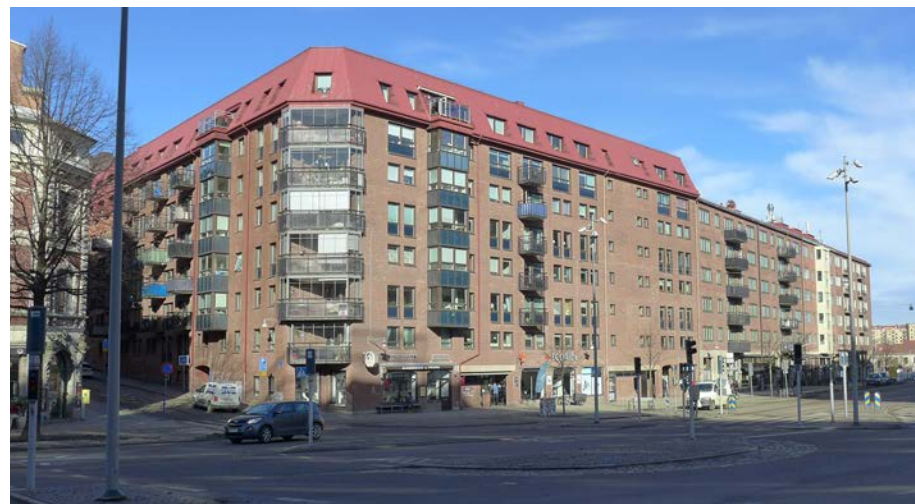
Byggnaden håller samma takfotslinje som de intilliggande 1930-talshusen, däremot reser sig det plåttäckta taket sig över de äldre byggnaderna. Det brutna sadeltaket är högre och försett med stora inverterade takkupor. Mot Risåsgatan

är taket utformat med dubbla takvåningar. Takets form och takkupor bidrar starkt till den postmoderna karaktären. Dock avviker taket i form, storlek och uttryck tydligt från den äldre bebyggelsen i kvarteret.
