Torslanda nya prästgård

Torslanda 36:19, Göteborgs stad

Antikvariskt utlåtande

KMV forum
2021-05-31

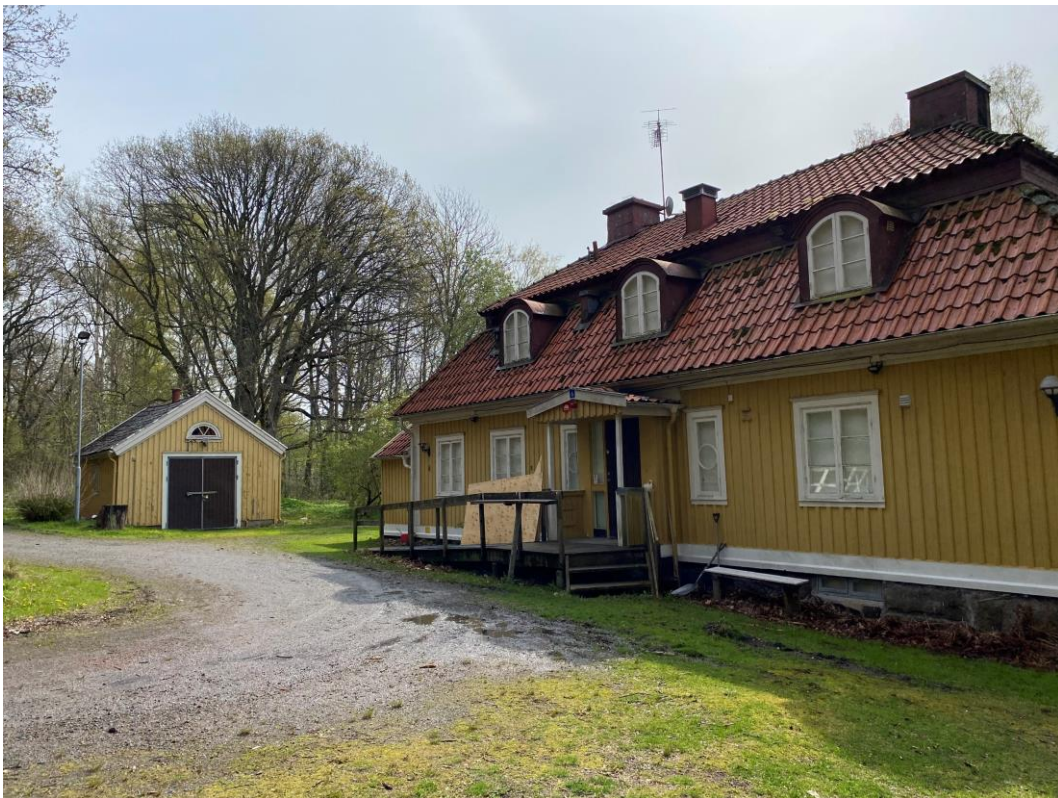
Prästgården sedd från norr, mindre komplementbyggnad t.v. Foto: KMV forum.

Prästgården utgör en mycket välbevarad och tidstypisk byggnad, som tydligt representerar såväl det sena 1920-talets och det tidiga 1930-talets arkitektoniska strömningar som Torslandas agrara bebyggelsetradition från tiden före de stora utbyggnaderna från 1960-talet och framåt.

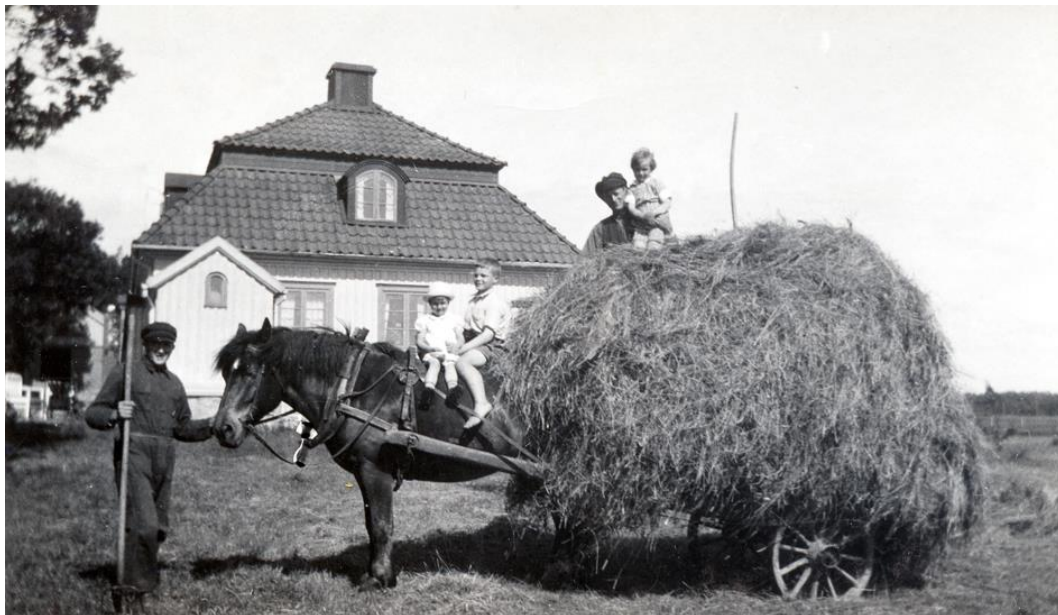
Torslanda nya prästgård kring 1935. Foto: BjörlandaTorslanda Hembygdsförening

Den nya prästgården uppfördes i en tidstypisk klassicistisk arkitektur. Med fasader i stående locklistpanel, markerade hörn och ett säteritak täckt med enkupigt lertegel.
