# GENOMFÖRBARHETSSTUDIE - BAD I SANNEGÅRDSHAMNEN

SLUTRAPPORT  
2019-03-08

Titel på rapport: Genomförbarhetsstudie - Bad i Sannegårdshamnen  
Status: Slutrapport  
Datum: 2019-03-08

Konsult: Rapporten har tagits fram av Tyréns AB.  
Uppdragsansvarig och  
rapportförfattare: Anna Karlsson

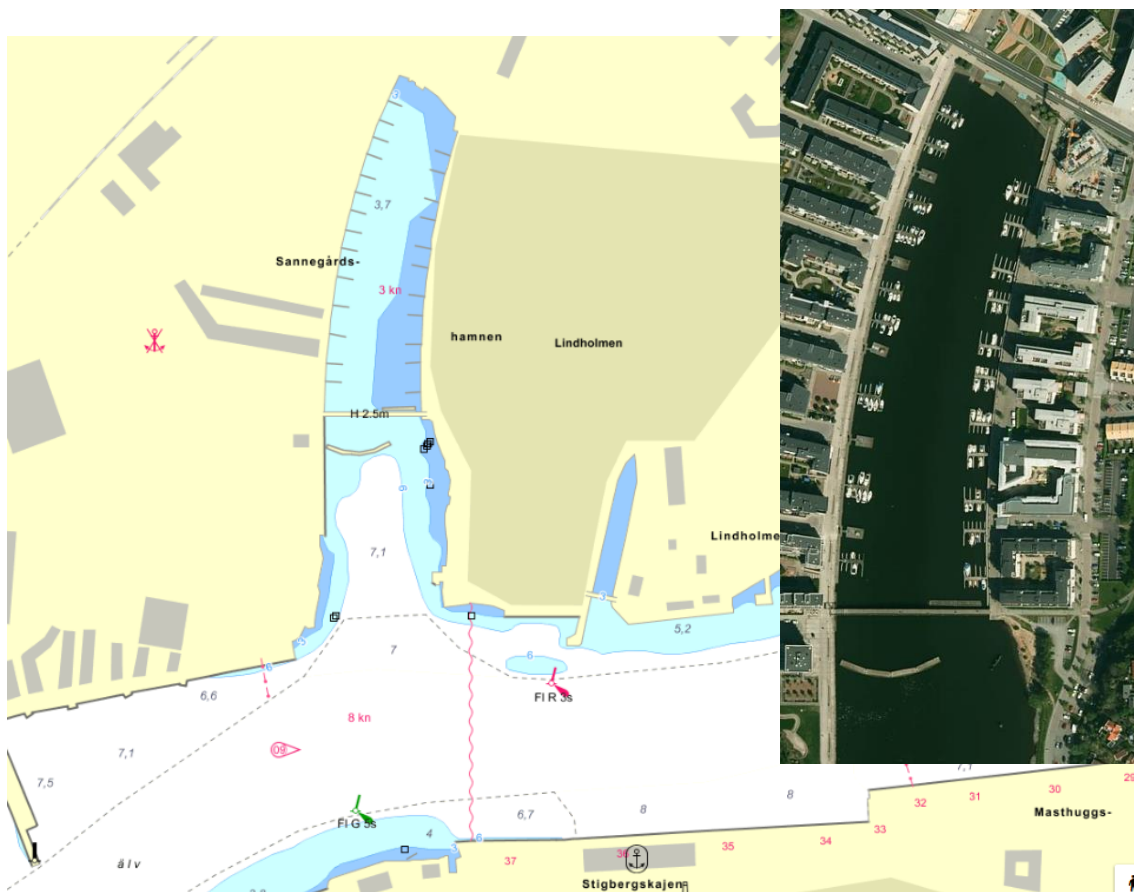
Figur 1 Sannegårdshamnen, sjökortsutdrag från Eniro.se med flygbild infälld.

Sannegårdshamnen utgörs av en gammal hamnbassäng som ligger mellan Lindholmen och Eriksberg på Göta älvs norra älvstrand (Figur 1). Hamnbassängen är ca 700 m lång och drygt 100 m bred. Djupet varierar i hamnen mellan ca 1-8 m. Idag utgörs området runt Sannegårdshamnen av bostäder men har tidigare varit en uppställningsplats för containrar och hamnen har främst använts för kol- och kokshantering och som salthamn. Gator och parkmark i området är idag kommunal mark och även vattenområdena är kommunala.

En gång- och cykelbro löper över den södra delen av hamnen och delar upp Sannegårdshamnen i en yttre och en inre del. Bron innehåller en klaffbro som kan öppnas för att segelbåtar skall kunna ta sig in i och ut ur den inre delen av hamnbassängen som idag utgör småbåtshamn med flytbryggor. I den yttre delen, strax utanför bron på den östra sidan finns en liten sandstrand, Figur 2, medan den västra sidan av yttre delen utgörs av en kajkant ett par meter ovan vattenytan. Sannegårdshamnen är relativt djup, runt 3 m i den inre delen (se sjökort i Figur 1) och upp till 7 m i den yttre delen (Figur 3).

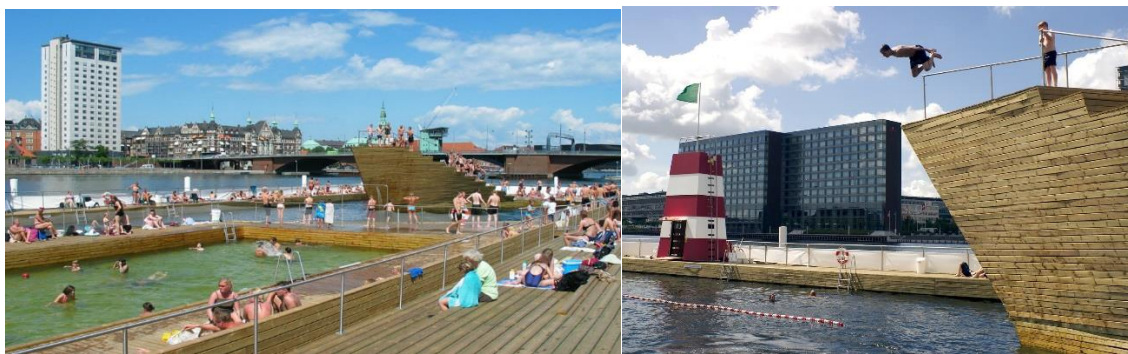
Figur 7 En av barnbassängerna till vänster och höpptornet till höger. Foto från visitcopenhagen.dk.

I Figur 6 och Figur 7 visas hamnbadet Islands Brygge. Bad sker i tre bassänger. Den stora delen är helt öppen men med ett säkerhetsnät på sidorna som gör att man inte kan simma ut från bassängen. Djupet är ca 2.5 m. Det finns en del av bassängen som är avgränsad med bojar där man har ett hopptorn. Övriga delen av bassängen betecknas som "motionsbassäng".

Det finns också två barnbassänger med djup upp till 1.2 m och som istället för nät har en hålförsedd botten som gör att ytvattnet cirkulerar in i bassängerna. Runt bassängerna finns staket som gör att man inte badar på "fel" sida. Barnbassängerna är dessutom avskilda från den djupa bassängen med staket och grindar.

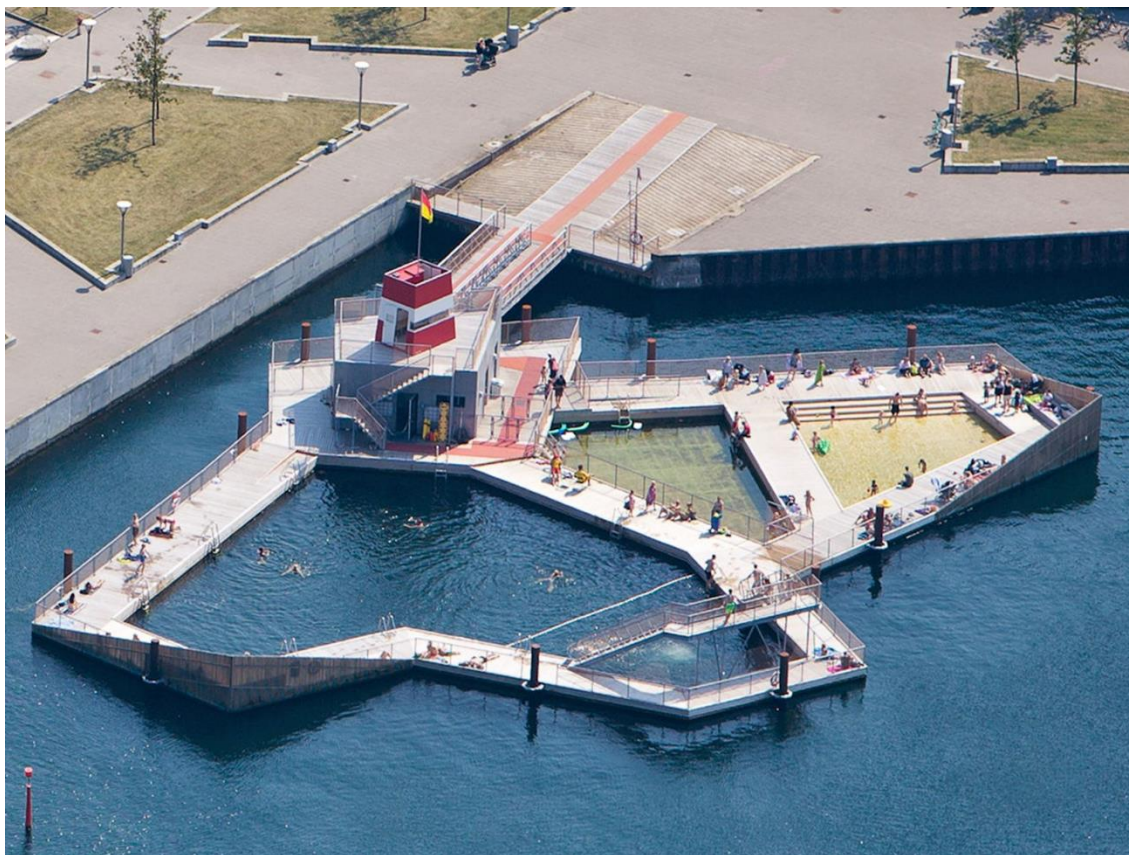
Figur 10 Hamnbadet vid Sluseholmen. Foto Köpenhamns kommun.

Hamnbadet vid Sluseholmen, Figur 10, är det senaste hamnbadet och öppnade 2010. Badet består av en större bassäng, 3-5 m djup med hopptorn och två barnbassänger, 1.1m resp. 0.3 m djupa. Precis som övriga bad har den stora bassängen ett säkerhetsnät och de två barnbassängerna perforerade bottnar. Badet har staket ut mot övrigt vatten och barnbaden är helt inhägnade. Toaletter finns i en byggnad på den flytande anläggningen.

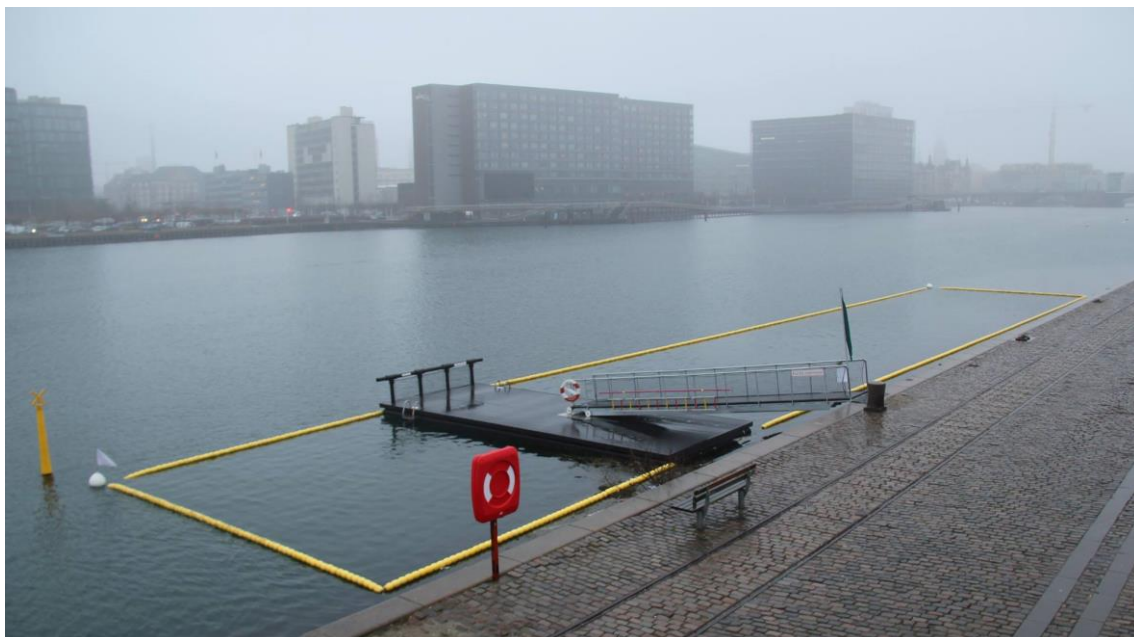
Figur 11 Badzon Halfdansgade. Foto Köpenhamns kommun.

2016 öppnade den första badzonen och idag finns fem stycken i hamnområdet. En badzon är ett avgränsat område i hamnen där det är tillåtet att bada. Avgränsningen består, till skillnad från hamnbaden, av bojar och flytande rör som tydligt markerar badområdet och en brygga med stege ner i vattnet. (Figur 11 och Figur 12). Det är inte tillåtet att bada utanför badzonen även om man lätt kan simma under eller hoppa i på utsidan. Bad sker helt på eget ansvar på djupt vatten och ingen badvakt eller landanknytna faciliteter finns. Som utgångspunkt tillåter man bad dygnet runt och året runt. Även vid badzonerna upplyser man dock om badvattnets kvalitet och om man avråder från bad.

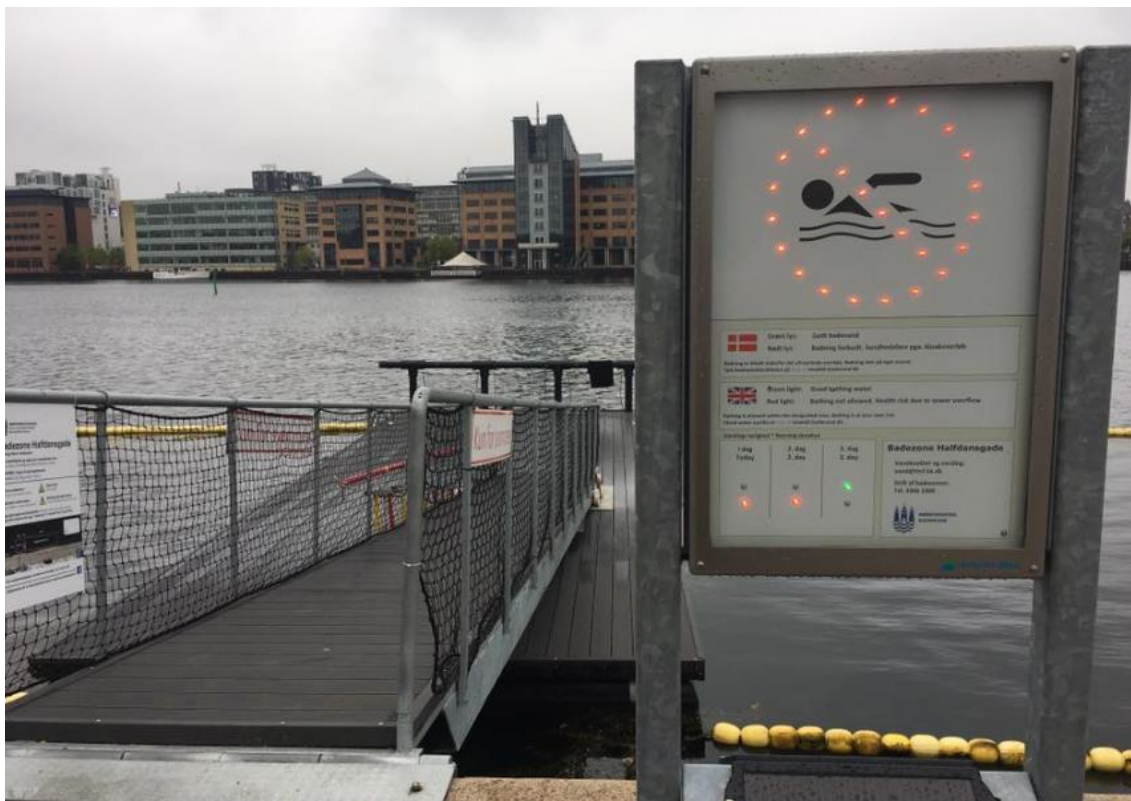
Figur 13 Infoskylt som avråder från bad vid en av badzonerna och prognos för när vattnet är badbart igen. Foto Köpenhamns kommun.

Köpenhamns kommun har ett övervakningssystem med sensorer som varnar när det sker bräddning av avloppsvatten och en badvattenprognosmodell som använder informationen för att beräkna bakteriehalter i vattnet. Prognoserna finns tillgängliga via en mobilapplikation och en hemsida med information om när badvattnet är tjänligt, tjänligt med anmärkning och otjänligt. Vid respektive bad finns skyltar som talar om när vattnet är badbart och när man avråder från bad, på vissa ställen genom en digital infoskärm. På detta sätt lever man upp till EU:s badvattendirektiv.

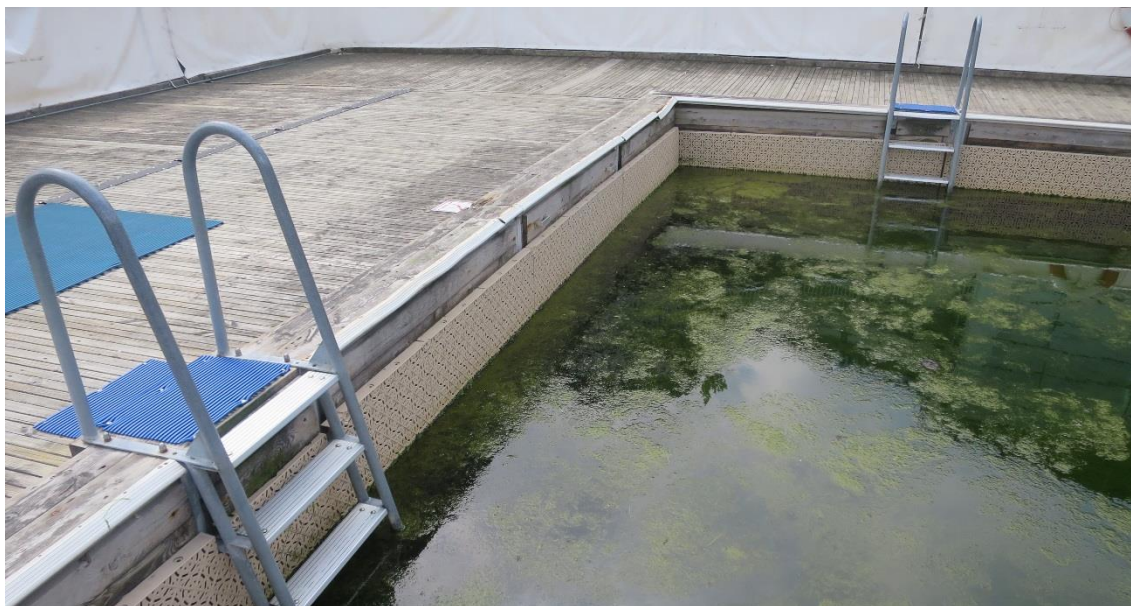
Figur 14 Algtillväxt i barnbassäng. Foto Malin Unger.

Säkerhetsmässigt har man haft problem med bad utanför anvisade områden och under tider då badet har varit stängt. Rent badvattenkvalitetsmässigt har man varit tvungen att skapa system för övervakning och kontroll av bakteriehalter och alger. I hamnbadens barnbassänger skapar de perforerade bottenarna grogrund för alger och måste underhållas löpande för att inte växa igen (Figur 14).

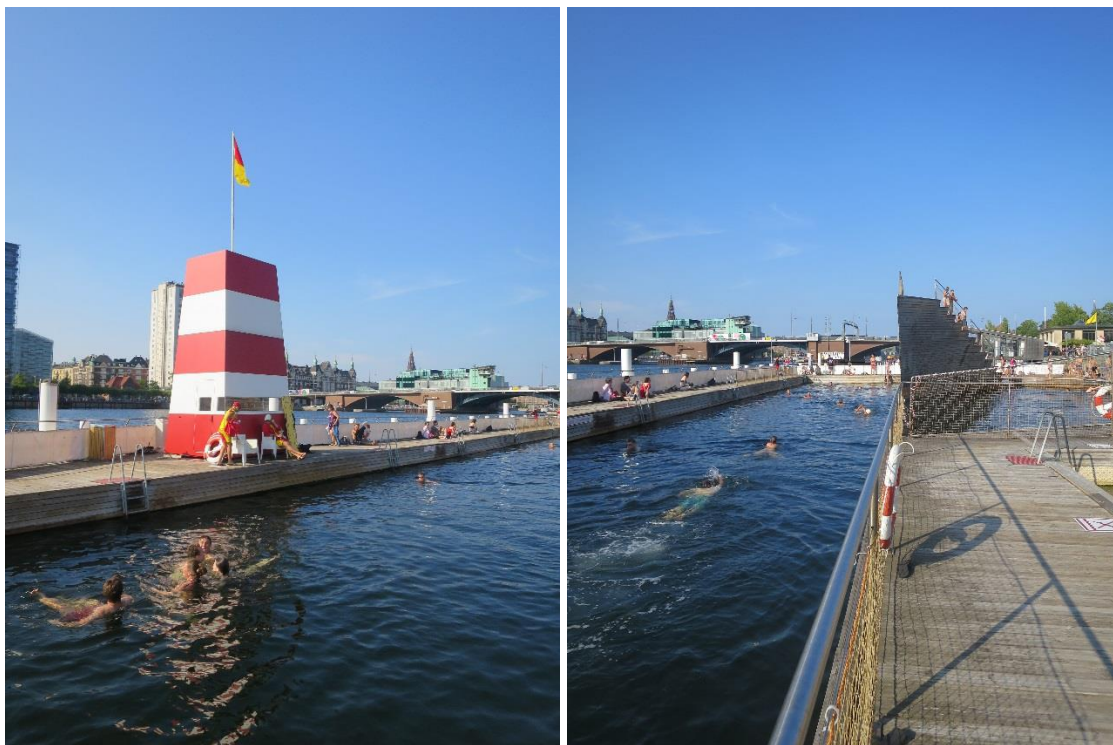
Figur 17 Hamnbadet vid Islandsbrygge med motionsbassäng och hopptorn. Foto Malin Unger.
