Kulturmiljöutredning Norr om Åkeredsvägen

Önnered 109:4, 109:5 m.fl., Göteborgs stad

2021-04-08

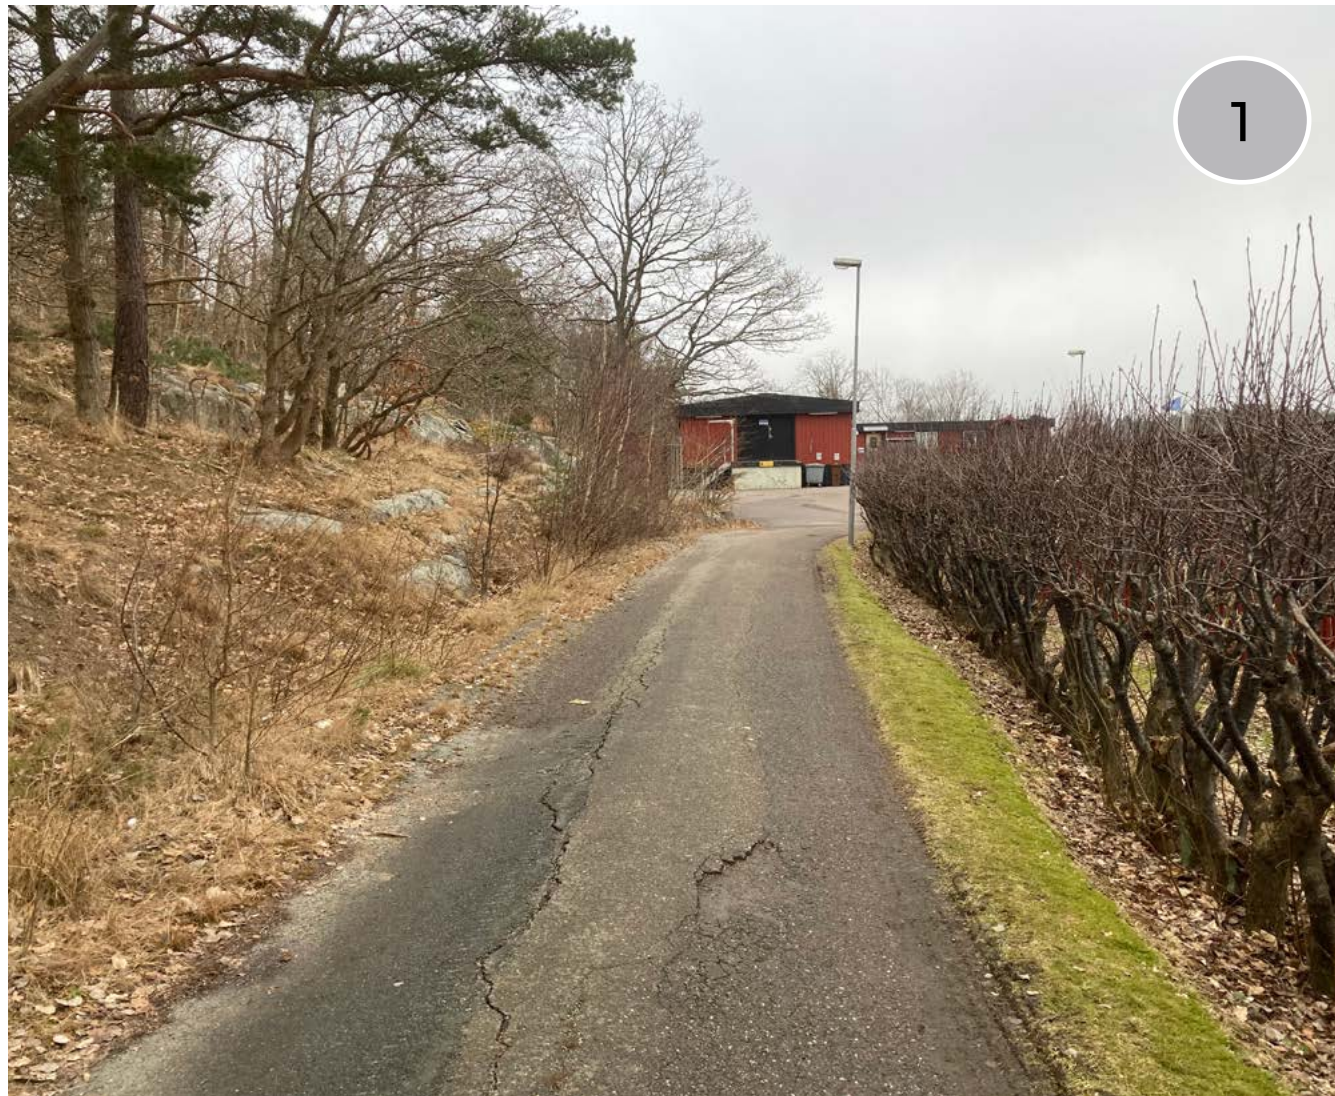
Synbild 1. Längs gamla byvägen mot byn i öster.

- Sluttning med berg i dagen och glest växande träd - högre tallar och lövträd, främst ek.
- Smal, krökt vägsträckning - den gamla byvägen vid foten av berget. Kantad av en äldre oxelhäck, småvuxen och med håligheter, som berättar om historisk beskärning.

- Områdets topografi med berg i dagen och grönska med särskilt ekträd och tall bör tas tillvara på utvalda platser inom planområdet. Denna karaktär är viktig längs den äldre byvägen. Här bör sträckning och bredd tillsammans med den äldre oxelhäcken integreras i utformningen av det nya bostadsområdet.
- Lägre, mer grupperade volymer i kombination med tillvaratagande av naturmark längs den äldre byvägen kan vara ett sätt att bibehålla karaktären.

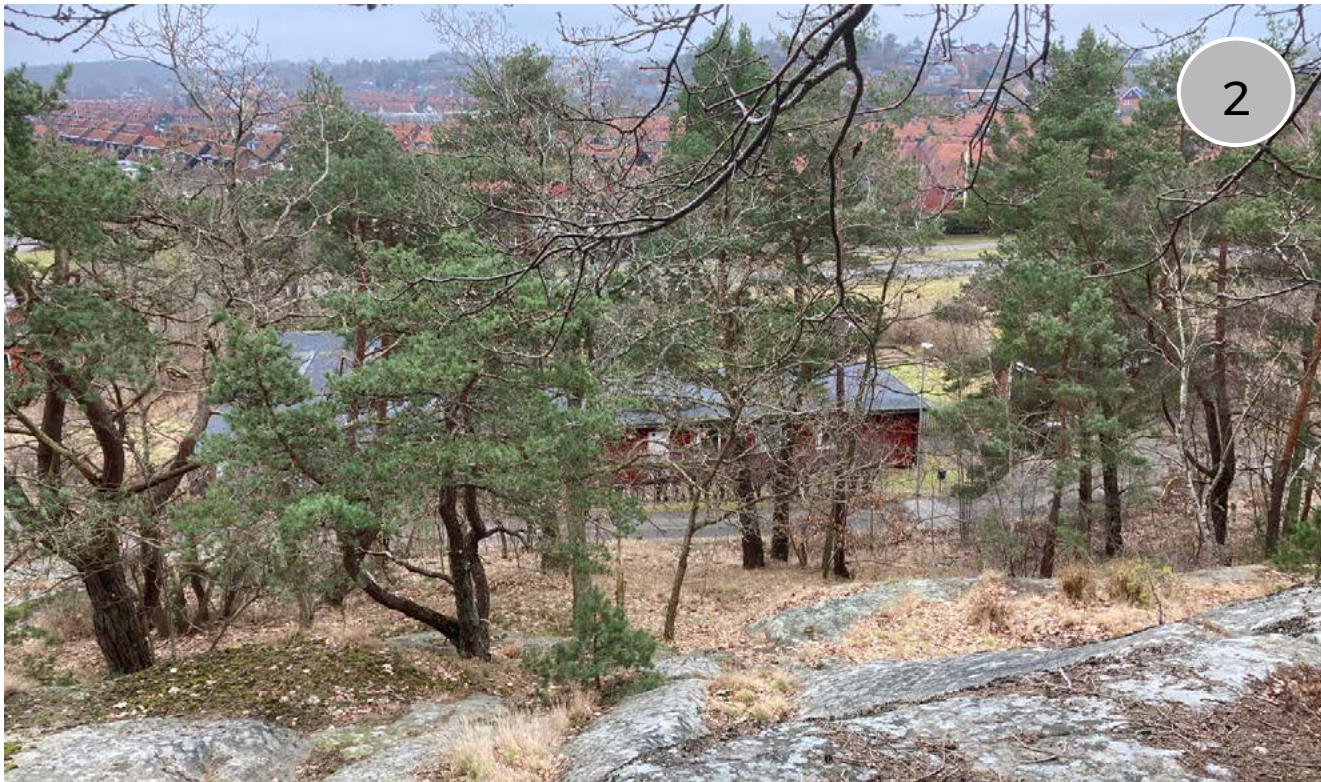
Synbild 2. Från foten av berget mot gamla Åkeredsvägen. Karaktäristiskt karg bergnatur med vindpinade tallar präglar vybilden.

- Längre upp karg natur med nakna klipphällar och krökta vindpinade små tallar.
- Längre ned, närmare gårdsbebyggelsen lätta jordar med högre tallar, lövträd och tendenser till upp trampade stigar.

- Karaktär av karg natur med nakna klipphällar och krökta vindpinade små tallar bör värnas på utvalda platser, förslagvis vid utpekade utsiktsplatser.

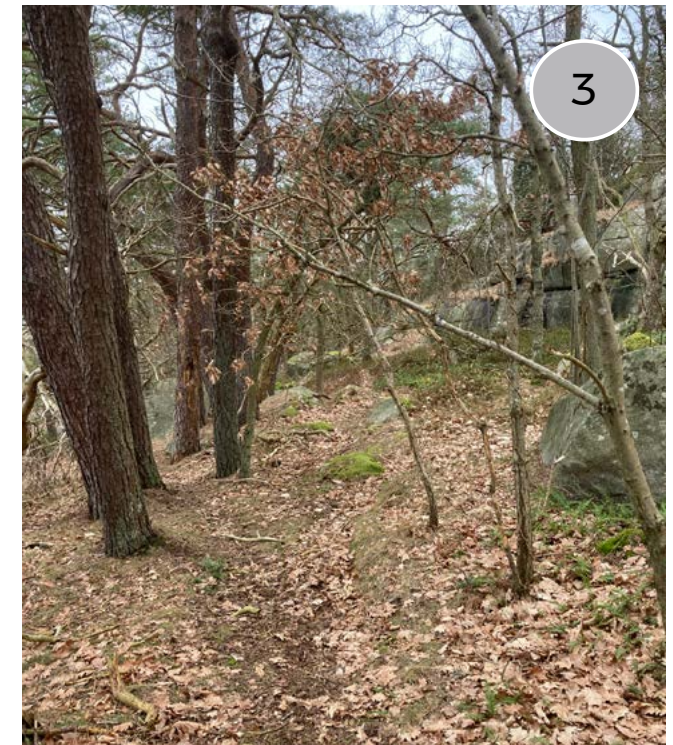
Synbild 3. Stigar upp på berget. Förutom tall även ekträd. Stundtals är det mycket sly som skapar en vildvuxen karaktär.

- Tendenser till upp trampade stigar i skogsområdet.

- Inslag av naturmark med högre tallar och lövträd samt tendenser till upp trampade stigar bör integreras i områdets gestaltning. Stigarna fungerar sammankopplande för naturområdets värden. De berättar tillsammans med stenmurarna om det historiska lantbruket samtidigt som det innehar upplevelsemässiga värden.

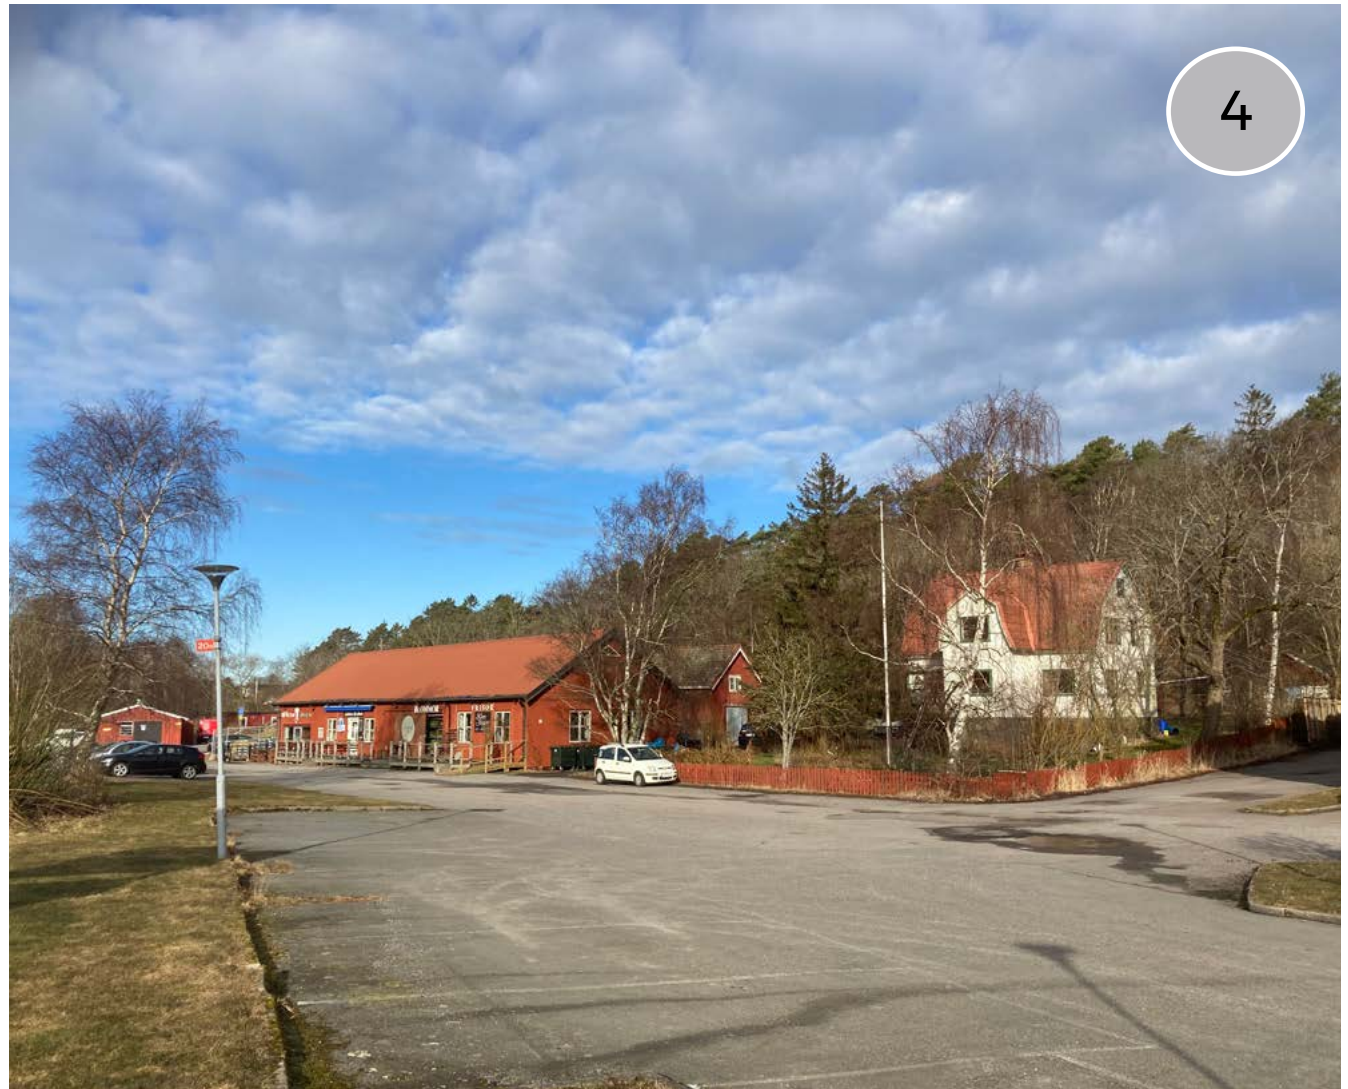
Synbild 4. Från dalen mot byn och berget. Till höger det nyare bostadshuset och till vänster f.d. ladugården, däremellan sticker förrådsbyggnad/vagnslider fram.

- Färgsättning anpassad till landskapet.
- Uppstickande klippor med utsikter över området - Åkereds egnahemsområde och det på omgivande bergryggar belägna Nässets villabyggelse.
- Ladugård vänd mot dalen (tidigare jordbruksmarker), mangårdsbyggnader och bodar indraget placerade längs foten av berget.

- Ny bebyggelse bör utformas med en färgsättning och volymhantering anpassad till naturlandskapets växtlighet, färger och topografi. Färgsättning hos Åkereds egnahemsområde kan tjäna som förebild men även andra naturfärger kan fungera på platsen som anknyter till den karga klippnaturen eller grönskan.
- Att bibehålla siktlinjer från och mot uppstickande karga klippor kan också vara ett sätt att bättre integrera den nya bebyggelsen i landskapet.

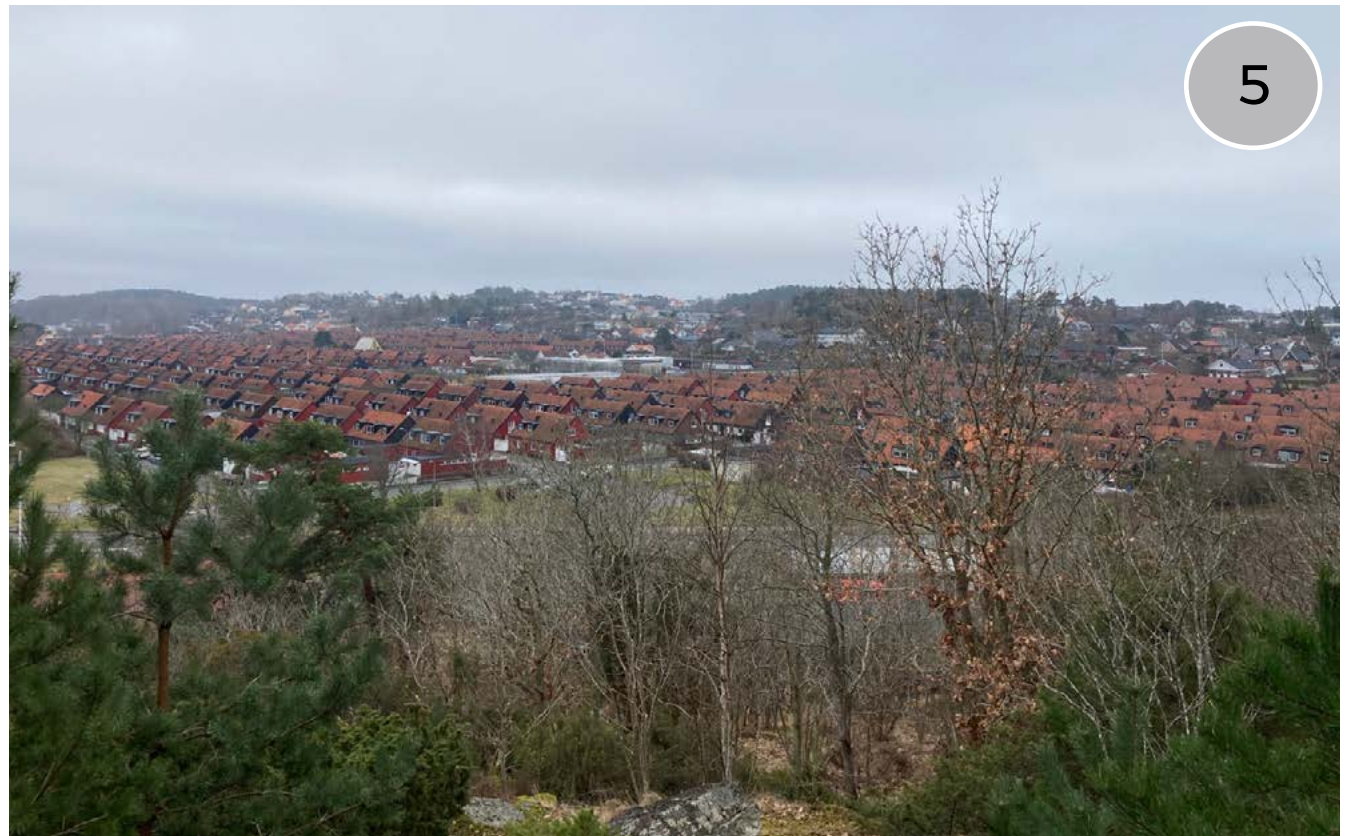
Synbild 5. Från berget ned mot Åkereds egnahemsområde

- Exempel på en av många utsikter från berget ut över Åkereds egnahemsområde och det på omgivande bergryggar belägna Näsets villabebyggelse.
- Samlad visuell bild av Åkereds enhetliga rader av kedjehus med gemensam taklutning och färgsättning av fasader, samt takmaterial i enkupigt lertegel.
- Kedjehus med släpp mellan byggnadsvolymer ger välbehövligen avbrott i den enhetliga bebyggelsen och slättlandskapet. Gavelsidor utan taksäck bidrar till dessa släpp och ger tillsammans med byggnadernas låga skala en karaktär av sydsjånsk eller dansk by.
- Radhus med repetitivare utformning än kedjehusen men inordnade i samma utformnings-, material- och färgsättningschema.

- Siktlinjer med utsikter från berget ut över Åkereds egnahemsområde och det på omgivande bergryggar belägna Näsets villabebyggelse bör tas tillvara.
- Egnahemsområdets enhetliga rader av kedje- och radhus med gemensam taklutning och färgsättning av fasader, samt takmaterial i

enkupigt lertegel bör fortsatt kunna upplevas från utsiktsplatser.

- Kedjehusens "släpp" mellan byggnadsvolymer kan vara en förebild för att dra ned tillkommande bebyggelses skalupplevelse. Gavelsidor utan taksäck bidrar till att dessa släpp framträder tydligare.

- Radhusen har en repetitivare utformning än kedjehusen men är inordnade i samma utformnings-, material- och färgsättningschema. Ett genomgående schema för dessa aspekter med inbördes variationer kan vara ett framgångsrecept i gestaltningen.

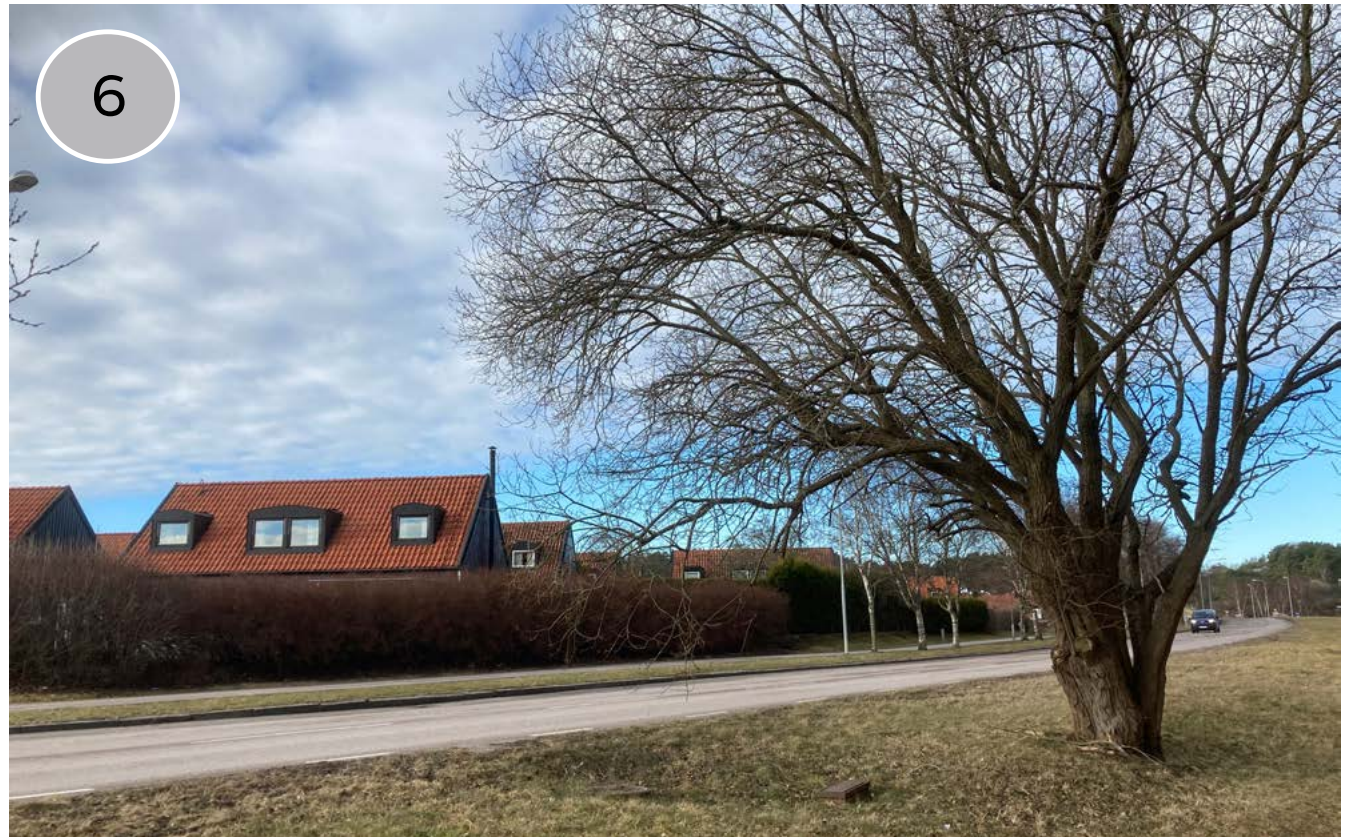
Synbild 6. Från vägreken mot Åkereds egnahemsområde.

- Rumsskapande lindträd som tillsammans med omgivande gårdsbebyggelse bidrar till miljöns agrara tidsdjup.
- Åkereds egnahemsområdes färgsättning i falurött och hasselnötsbrunt med anpassning till naturens och den agrara miljöns färger.
- Kedjehus: Samma som vybild 5 ovan.

- Rumsskapande lind bör tas tillvara och integreras i det framtida bostadsområdet.

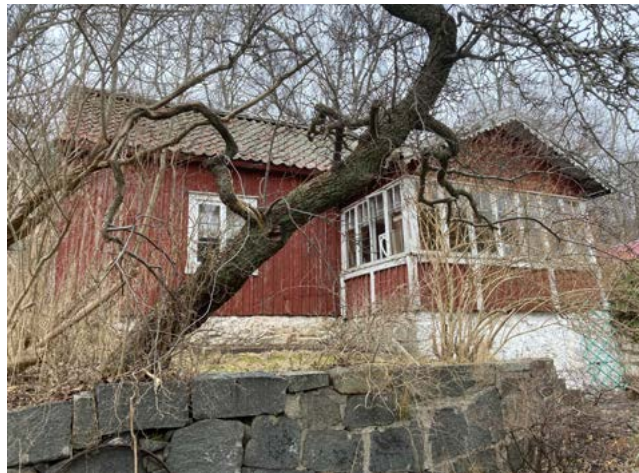
- Från tiden innan laga skifte, 1800-talets mitt eller tidigare, härstammar troligtvis det äldre bostadshuset. Byggnaden är uppförd i timmer inklädd med locklistpanel, och överensstämmer i placering med bostadshus på 1828 års karta.

Det äldsta bostadshuset.

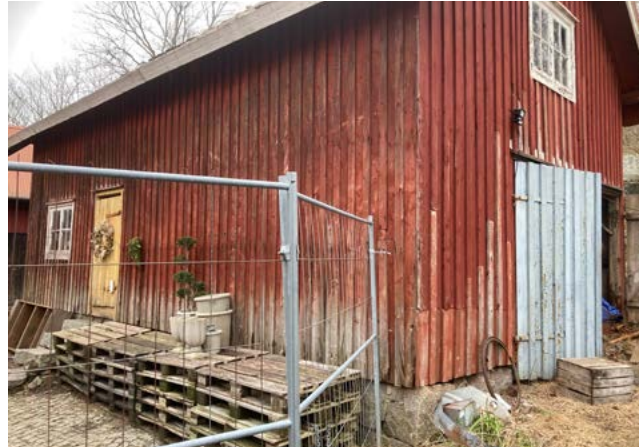
Troligtvis ursprungligen vagnslider och förrådsbyggnad, uppförd kring sekelskiftet 1900.

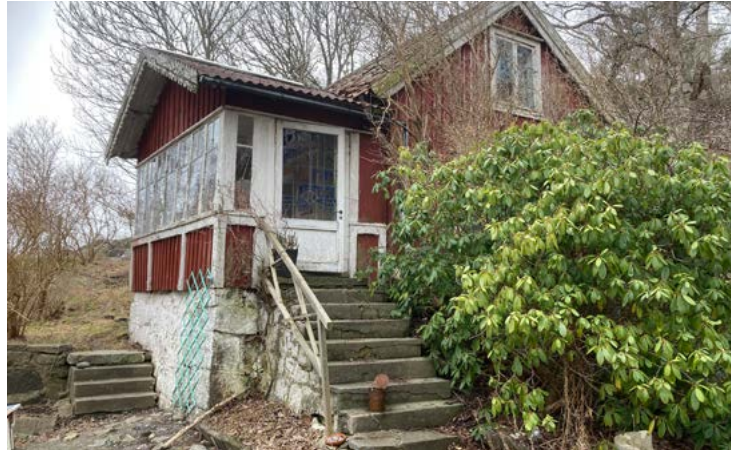
- I början av 1900-talet tillbyggdes det äldre bostadshuset åt båda hållen med en glasad veranda mot dalen i söder och ett kök mot norr.
- År 1928 uppfördes det nya bostadshuset. Dess kvadratiska, högresta form, centralt placerad skorsten och mittparti markerat av frontespis är typisk för det tidiga 1900-talet.
- Uppe i skogsmark finns stenterrasser och stenvmurar med större stenar med kantiga former som indikerar att de är lagda under sent 1800-tal eller tidigt 1900-tal.

Det äldre bostadshuset tillbyggdes med veranda och kök i början av 1900-talet.

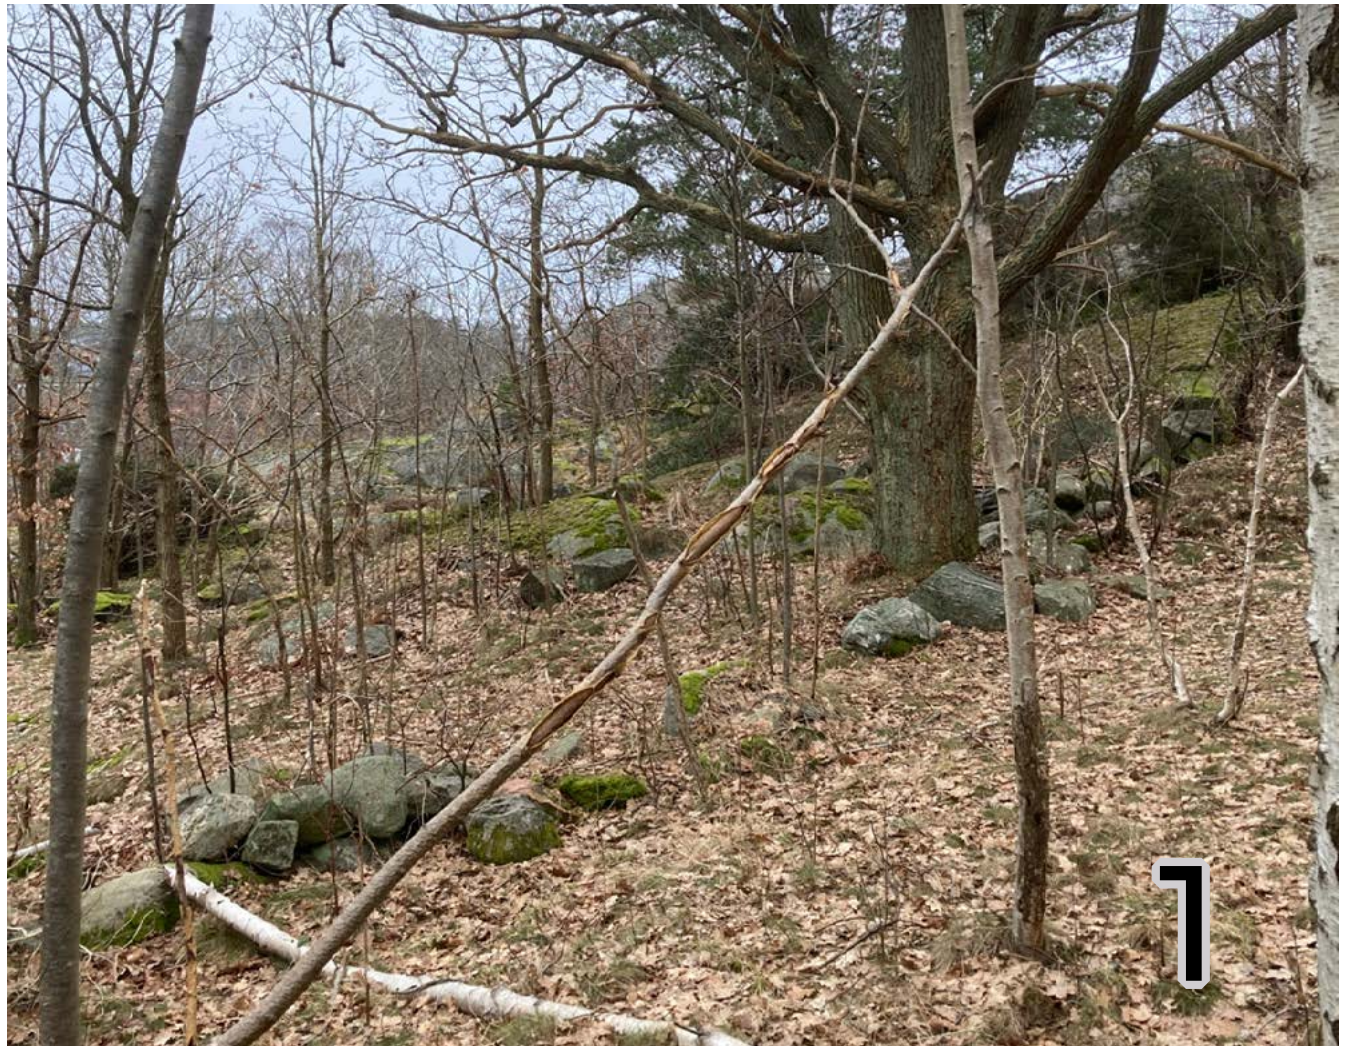
- Bakgrund: Stenterrassernas placering i förhållande till markslag på ekonomiska kartan från 1935 tyder på att dessa antingen anlagts för att förbättra odling på gårdarnas trädgårdar eller för att få stabila fungerande fågator. Terrasserna har i båda fallen troligtvis haft som funktion att hålla tillbaka jordmassorna ovanför (mot väster) och få till en plan yta lämplig för odling och/eller fädrev.

- Karaktärsdrag: Rest av vällagda terrassmurar.
- Slutsatser om ålder: Baserat på historiskt kartmaterial, 1900-talets början.

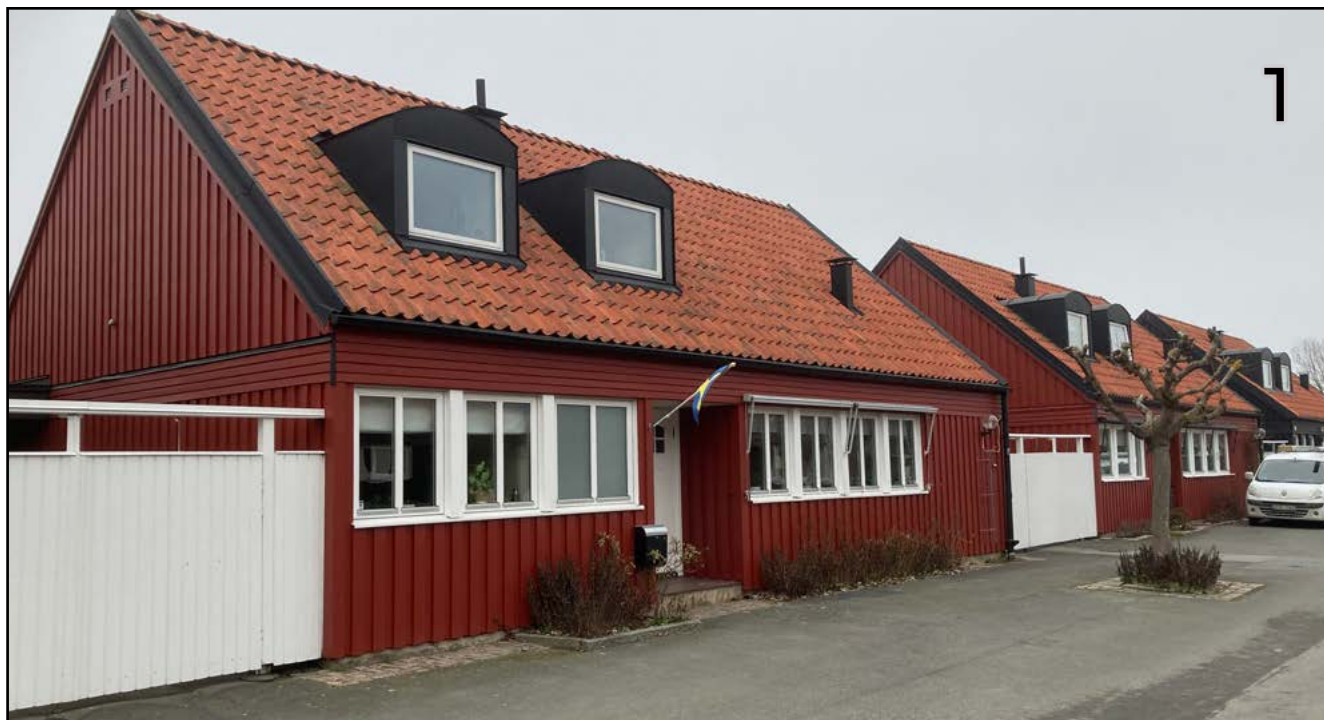
- Fönster: Tvålufts-fönster i original, vita.
- Tak: Sadeltak med rött enkupigt lertegel i en lutning på 42 grader. Avsaknad av takfot på gavelsidor. Taken har rundade takkupor i svart plåt, två mot gatan och tre mot trädgården.

Kedjehusen i Åkered präglas av enhetlighet volymmässigt och arkitektoniskt. Präglande för arkitekturen är faluröd eller hasselnötsbrun fasadkulör, 42-gradig taklutning, svarta plåtdetaljer - bland annat karaktäristiska rundade takkupor - samt tak täckt av enkupigt lertegel.

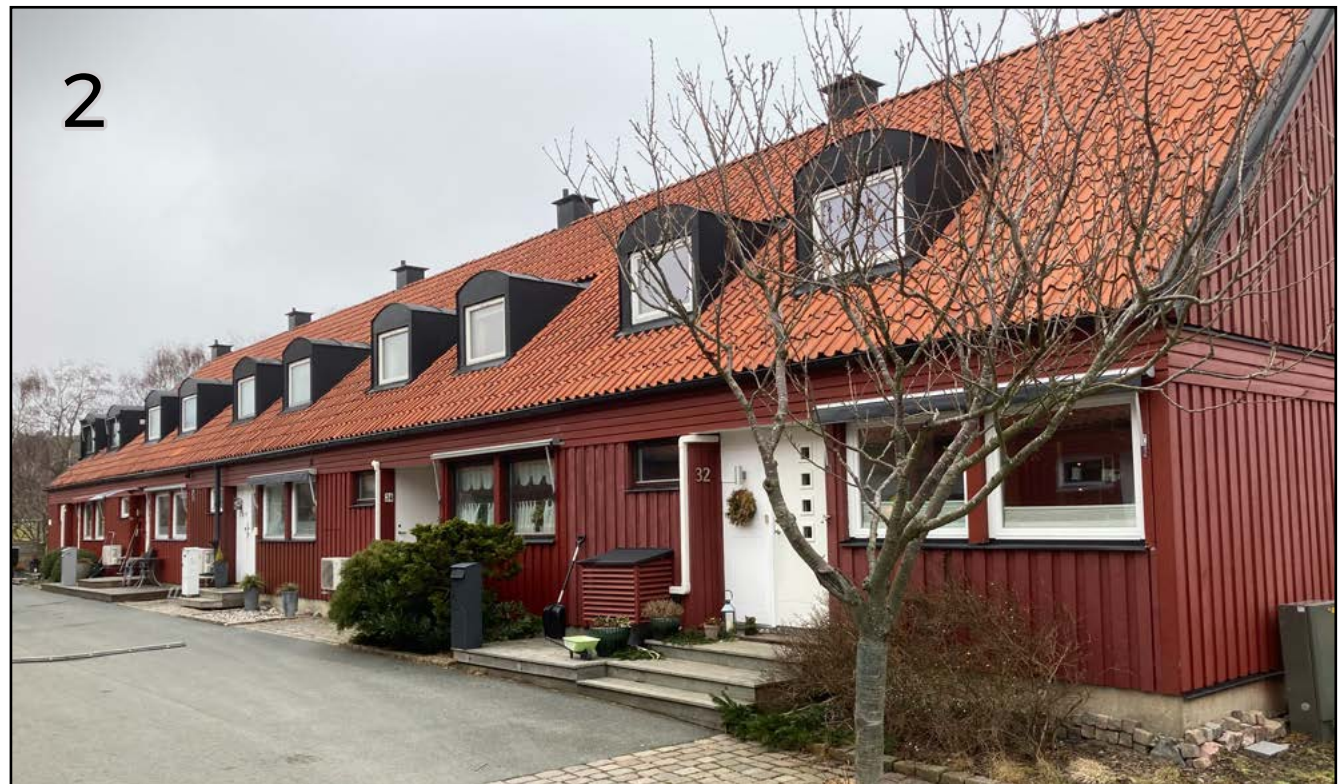
- Tak: Sadeltak med rött enkupigt lertegel i en lutning på 42 grader. Avsaknad av takfot på gavelsidor. Taken har rundade takkupor i svart plåt, två mot gatan och två mot trädgården, samt vita tvålufts-fönster. En skorsten i svart plåt per bostad.

Samma övergripande karaktärsdrag finns hos radhusen som hos kedjehusen. Takkupor och fönsterpartier har dock en repetitiv karaktär i radhusen.

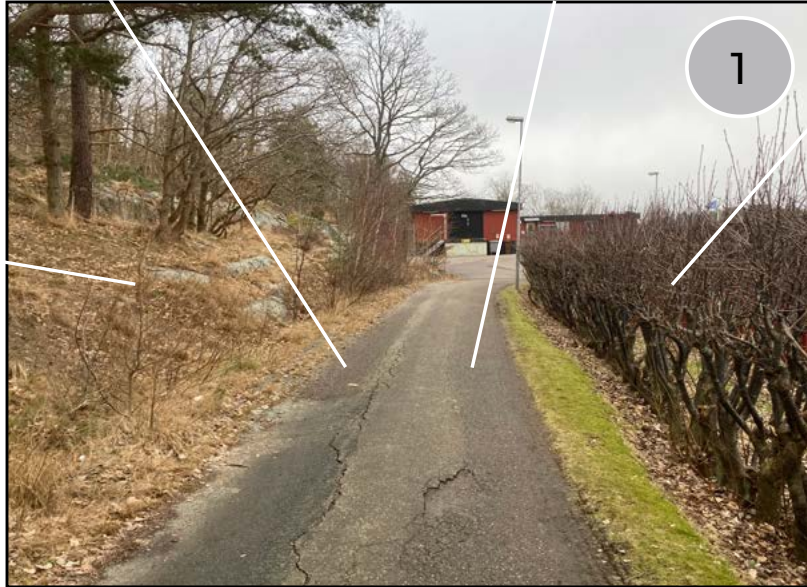
Oxelhäck, småvuxen och
med håligheter, berättar om
historisk beskärning och äldre
ålder vid den gamla byvägen.

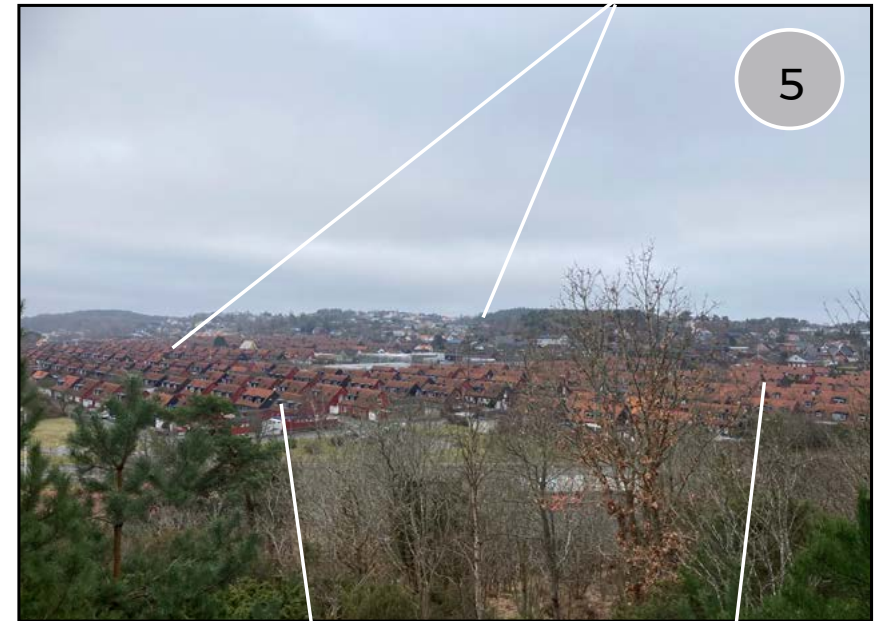
Kedjehus med släpp mellan byggnadsvolymer ger välbehövliga avbrott i den enhetliga bebyggelsen och slättlandskapet. Gavelsidor utan takskägg bidrar till dessa släpp och ger tillsammans med byggnadernas låga skala en karaktär av sydsåkansk eller dansk by.
