Hovås 11:5 & 451:55, Göteborg  
Geoteknik för detaljplan - Björklundabacken  
Göteborg, 2023-11-20

## PM / Geoteknik (PM/GEO)

# Detaljplan Hovås 11:5, Göteborgs stad

Bergteknisk utredning

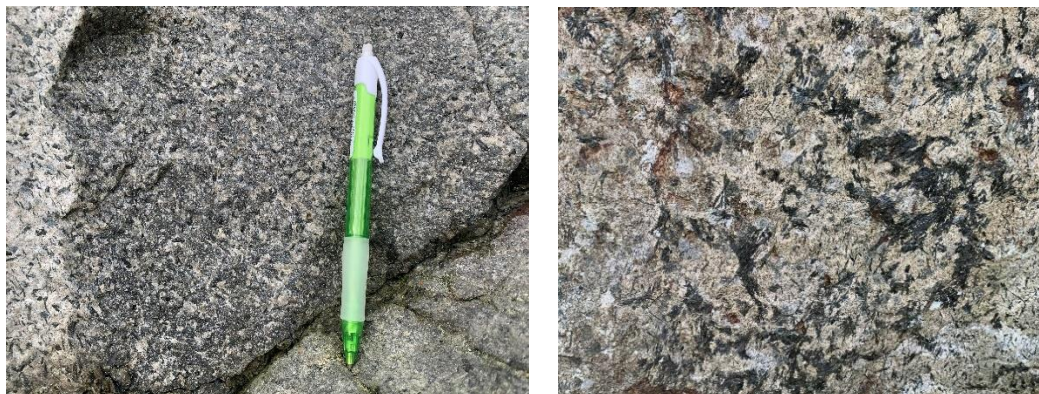
Berggrunden utgörs huvudsakligen av en ljus grå till grovt medelkornig granit. Glimmerinnehållet uppskattas okulärt till 10 %. Det förekommer även mindre inslag av pegmatit i form av 0,5–1 m stora kroppar, ställvis med upp till 1 dm stora packar av glimmer. I den norra delen av skärningen finns en yta med skriftgranit som innehåller stora kristaller av biotit. Längst bort mot befintligt hus i norr blir berggrunden gnejsig. Se Figur 3.1.1 för exempelbilder på förekommande bergarter.

Figur 3.1.1 Förekommande bergarter: medelkornig till grovt medelkornig granit och skriftgranit med strålliknande kristaller av biotit.
