► **Detaljplan för utbyggnad vid Neuberghska ålderdomshemmet**

PM Berg komplettering

Uppdragsnr.: 109 11 43 Revision: 1 Datum: 2024-07-01

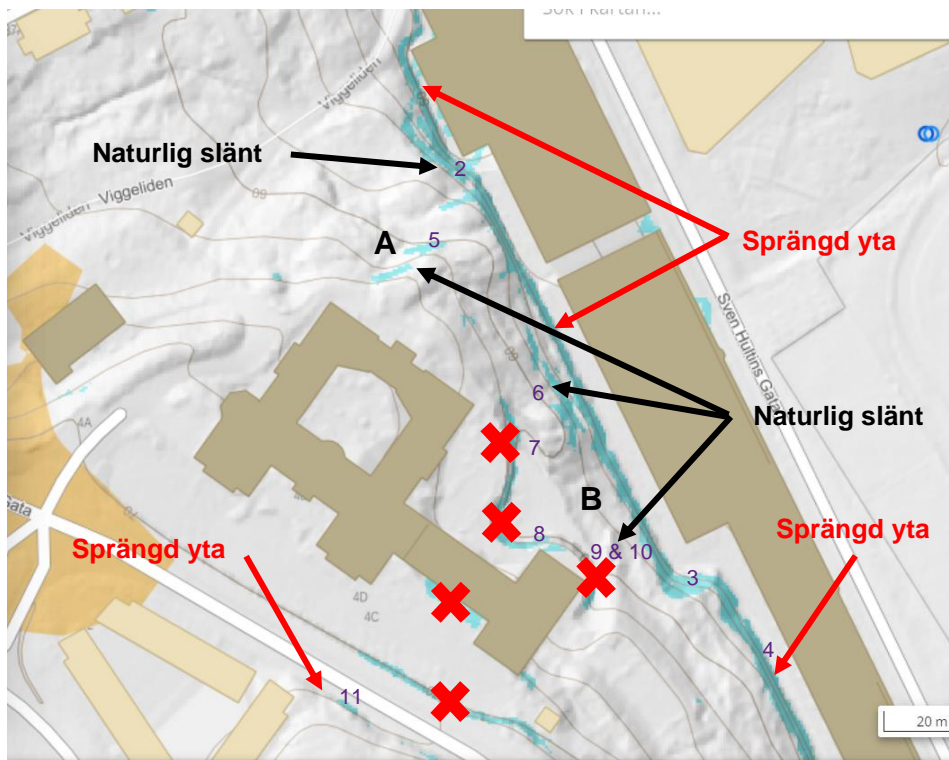
Bild 1 Ovanstående bild baserad på kartutdrag från GBG Stad visar områden med kraftig topografi markerade med blått. Röda kryssa markerar områden på byggnationer som är stabila. Siffror anger position för foton redovisade i bilder i detta PM.
