# Bergteknisk utredning

## Detaljplan för värmeverk vid Råvebergsvägen

Angered 83:2

Uppdragsnr: 108 78 66 Version: 6 Datum: 2025-11-27

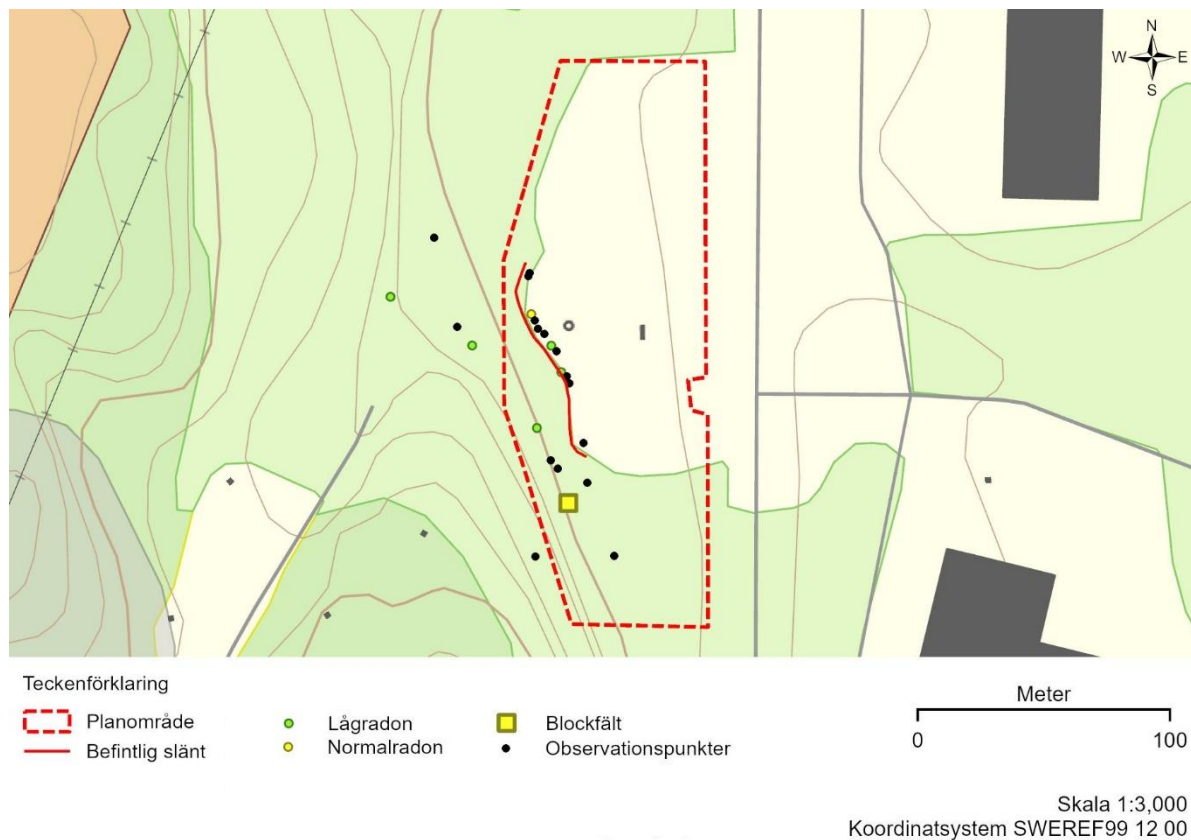
Fältkartering utfördes den 26 oktober 2023 av Norconsult AB och 16 lokaler undersöktes med avseende på planområdets bergkvalitet, risk för blocknedfall, bergarter och spricksystem. I figur 2 är observationspunkter där bilder togs markerade med svarta punkter. Inmätning av sprickor och strukturers orientering utfördes med en kompass enligt högerhandsregeln och redovisas som strykning och stupning (strike och dip).

Figur 2 Översiktskarta med observationspunkter markerade. Planområdet samt angränsande område har undersökts för risk för blocknedfall. Källa: Lantmäteriet och OpenStreetMap.

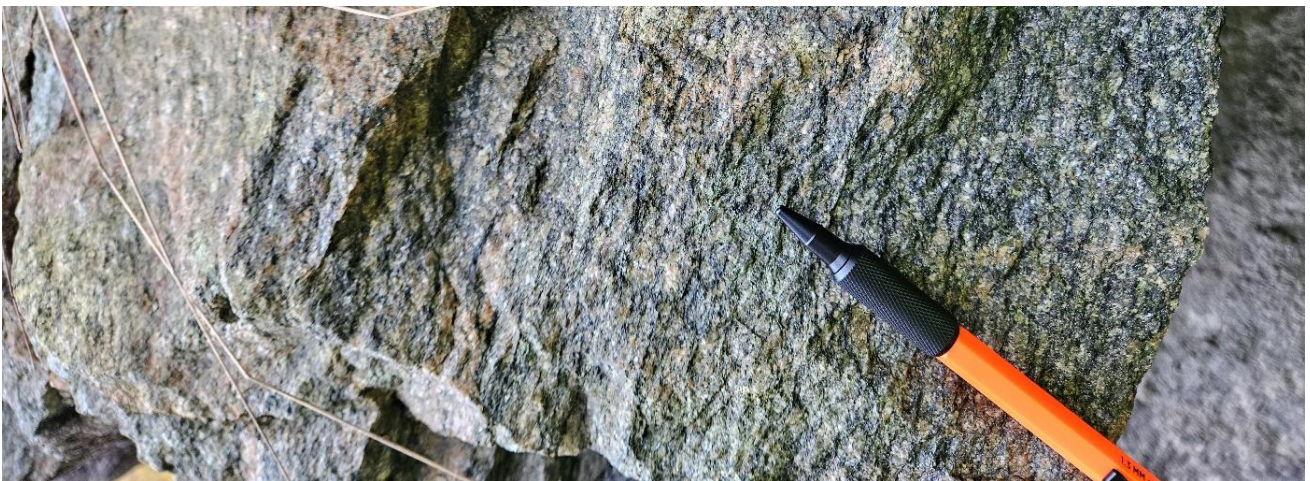
Bergarterna inom planområdet var vid fältbesöket något svårbedömda då bergytorna är vittrade och ställvis täckta av lavar och mossor. I den befintliga schaktade slänten kunde färskare bergytor studeras och bergartbestämmas. Berggrunden inom planområdet bedöms domineras av en grå-röd metamorf granitoid med ställvis synlig foliation och ställvisa inslag av 10–30 cm breda pegmatitgångar, se figur 3 och figur 4. Enligt SGU består berggrunden av metamorf tonalit-granodiorit med en skiffrighet som stryker parallellt med Gårdstensbergets slänt i nord-nordvästlig riktning. Längs med samma riktning är även en antiform veckomböjning samt en plastisk deformationszon markerat på SGU:s berggrundskarta strax sydväster om planområdet. Några tecken på veckning eller plastiska deformationszoner, såsom intensiv skiffrighet eller mylonitbildning, observerades inte vid fältbesöket.

Figur 3 Yta med ovittrat berg med typiskt utseende för planområdet.

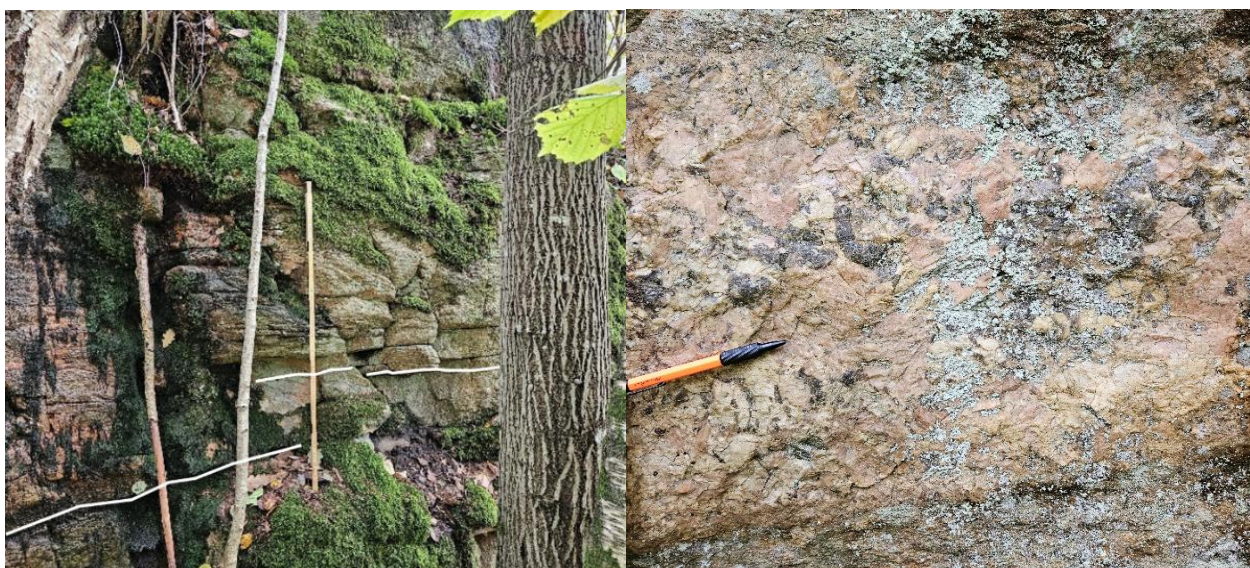
Figur 4 Till vänster: bergets foliation markerad med vita linjer. Till höger: typiskt utseende för pegmatitgång.

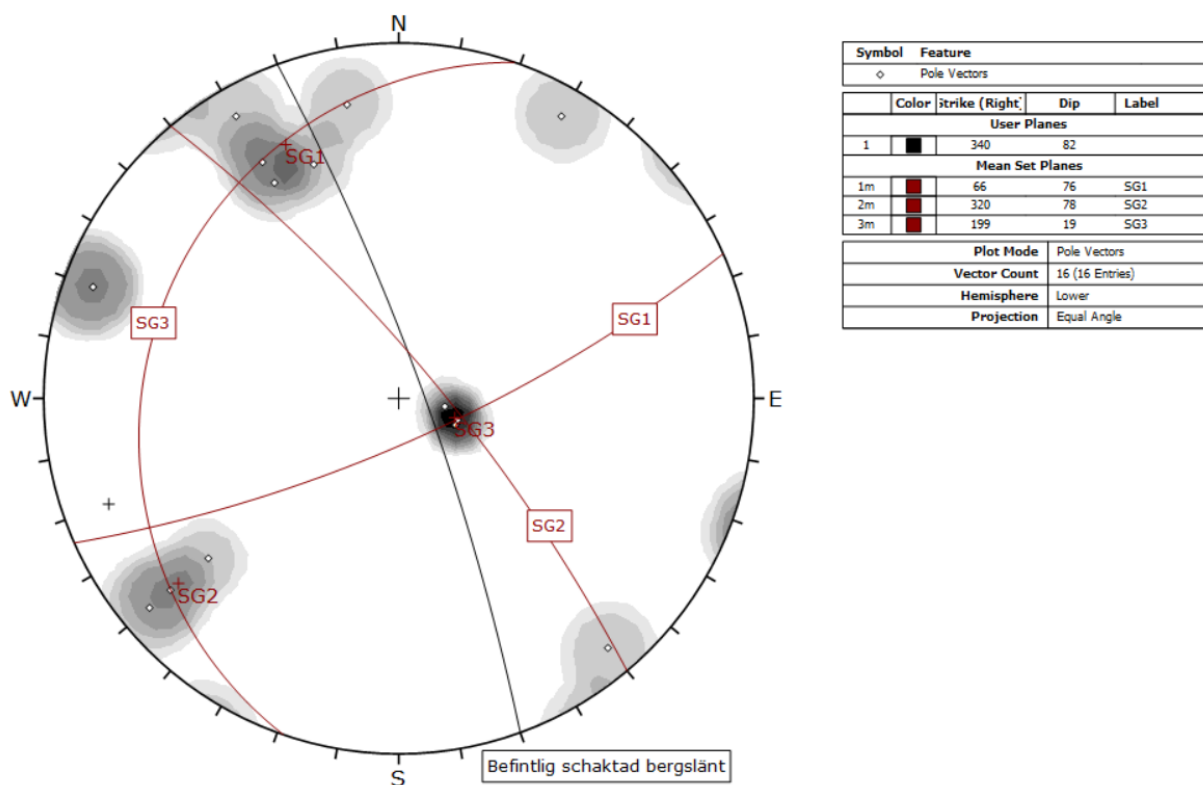
Tre dominerande sprickgrupper (SG1–SG3) kan urskiljas i stereogrammet. SG1 utgörs av branta sprickplan som stryker 60–80° mot öst-nordöst och skär den befintliga schaktade slänten vinkelrät. SG2 utgörs av branta sprickplan som stryker 320°, nära parallellt med den schaktade slänten mot nord-norväst. SG2 följer orienteringen av de storskaliga strukturerna i området markerade på SGU:s berggrundskarta. SG3 utgörs av flacka foliationsparallella sprickplan som stupar in mot den schaktade slänten och stryker 190–205° mot nord-nordöst. Underordnat förekommer slumpvisa sprickor med avvikande orienteringar. Figur 6 visar identifierade sprickgrupper markerade på ett fotografi av den schaktade slänten.

Samtliga sprickor som noterades i fält har råa och plana ytor och ingen förekomst av sprickmineral som kan skapa hala eller glatta glidytor noterades.

Figur 5 Karterade sprickor redovisade i stereogram med huvudsprickplan i DIPS 7.0.

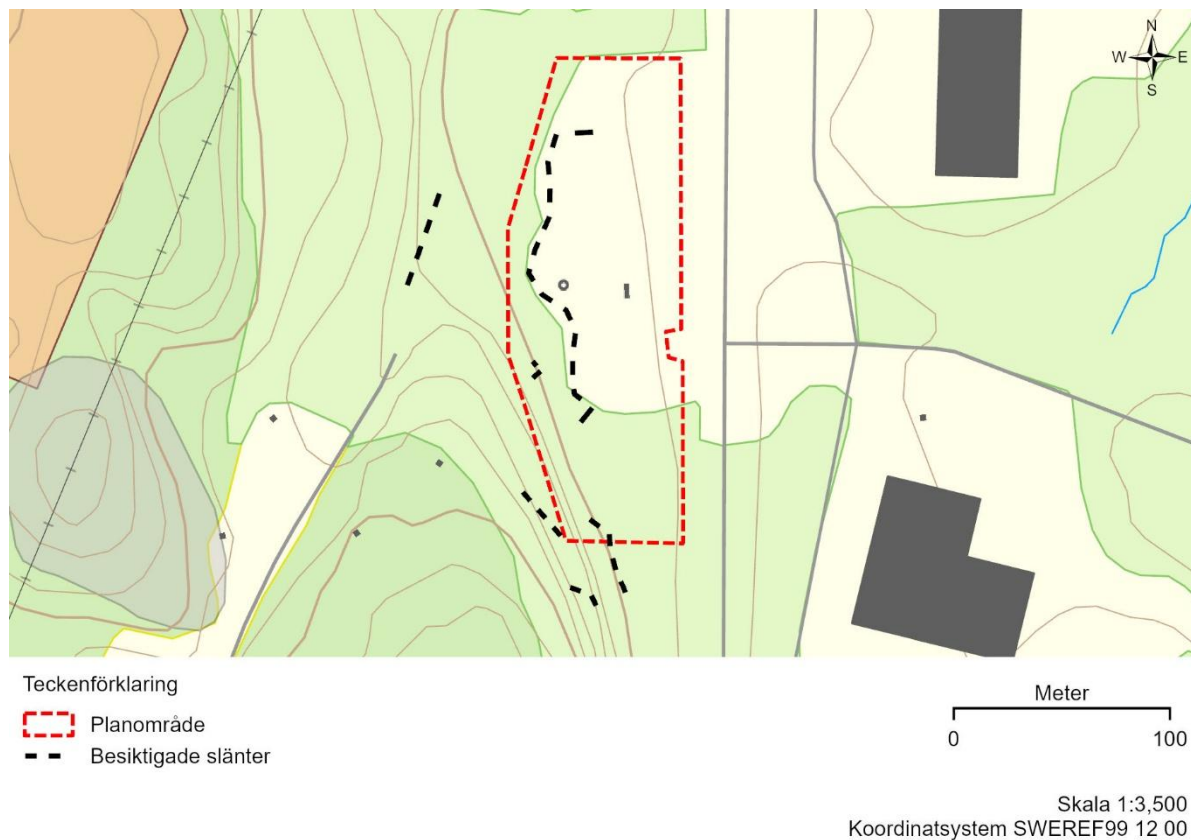
Besiktigade slänter i och i anslutning till planområdet är illustrerade med ungefärlig position i Figur 8 nedan. Fotografier av befintlig förstärkning och noterade skador redovisas i bilaga 1.

Figur 8 Översiktskarta över planområdet med besiktigade slänters ungefärliga position markerade med svartstreckad linje.  
Källa: Lantmäteriet och OpenStreetMap.

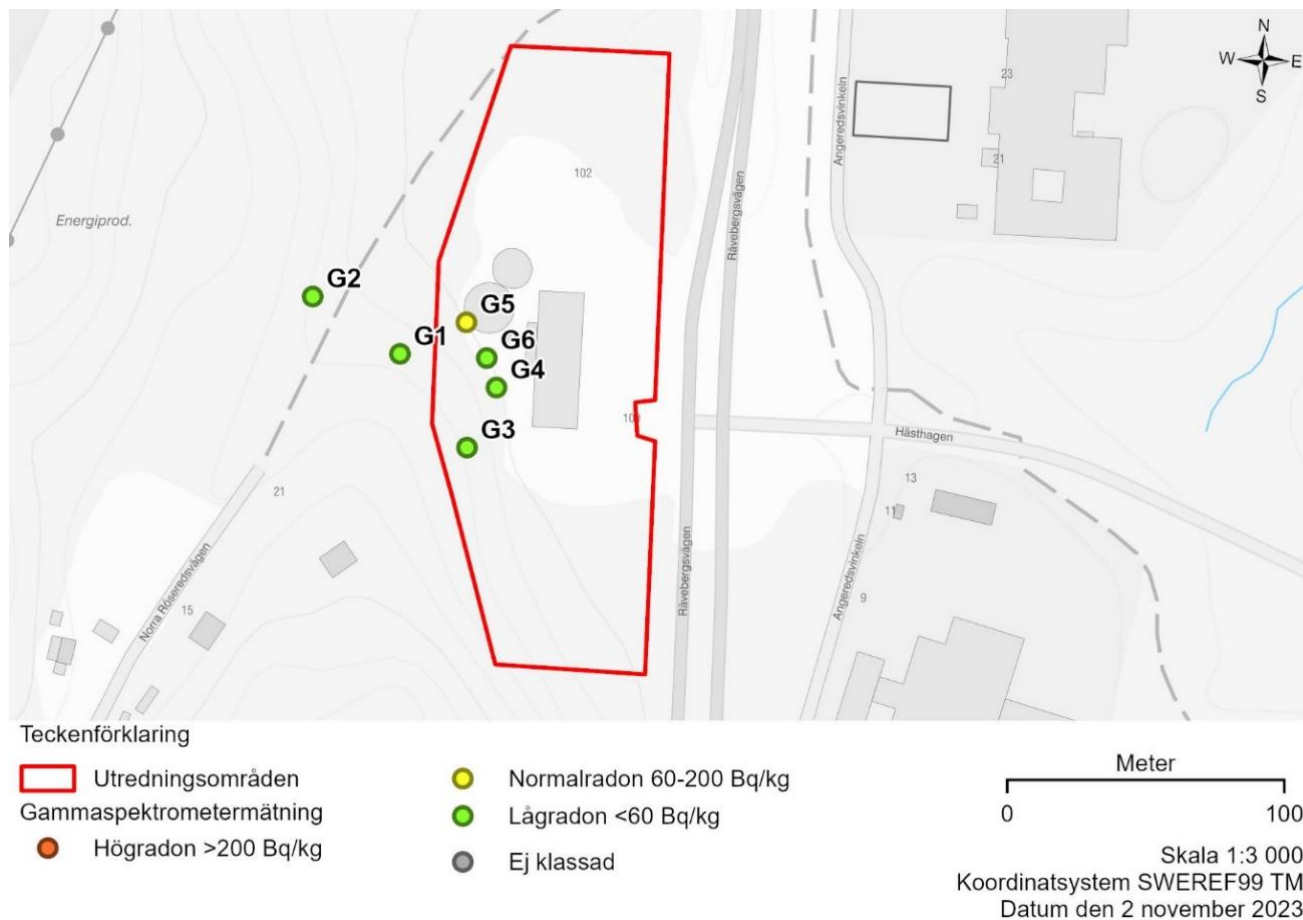
Figur 10 Mätpunkternas lokalisering i och utanför planområdet markerade med gröna och gula cirklar beroende på radiumaktiviteten (Bq/kg). Källa: Lantmäteriet och OpenStreetMap.
