# Samrådsunderlag Markmiljö

Detaljplan för bostäder mm. vid Fjällbogatan inom stadsdelen Utby  
SBK Dnr: BN0185/22, FK Dnr: FN6742/16

2022-08-25

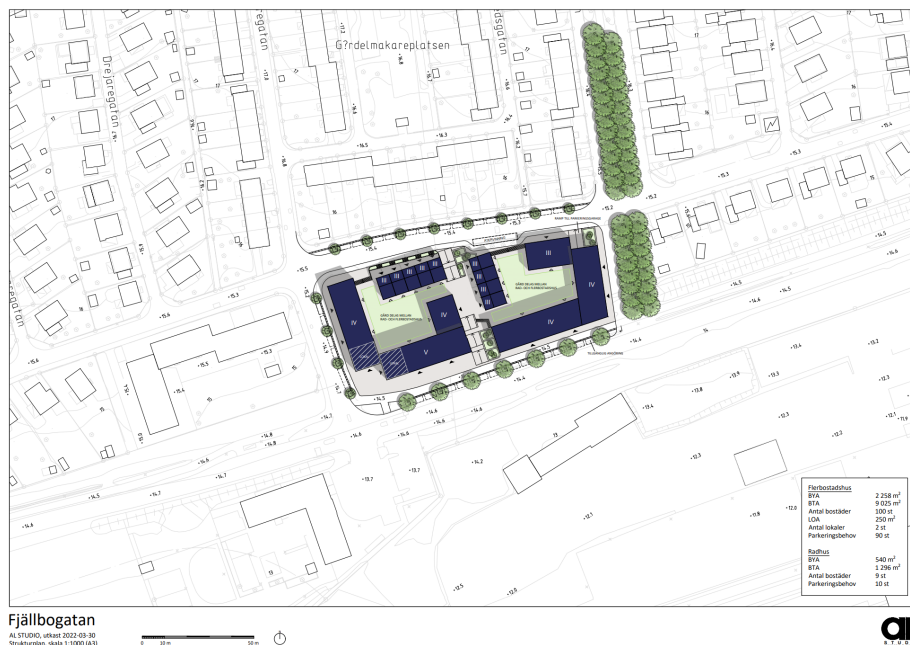
Figur 1 Strukturplan för utbyggnation.

Syftet med detaljplanen är utbyggnad av bostäder, ca. 100 lägenheter och 9 stadsradhus, samt skapa förutsättning för småskalig handel/service. Parkering föreslås lösas i källare inom fastigheten.

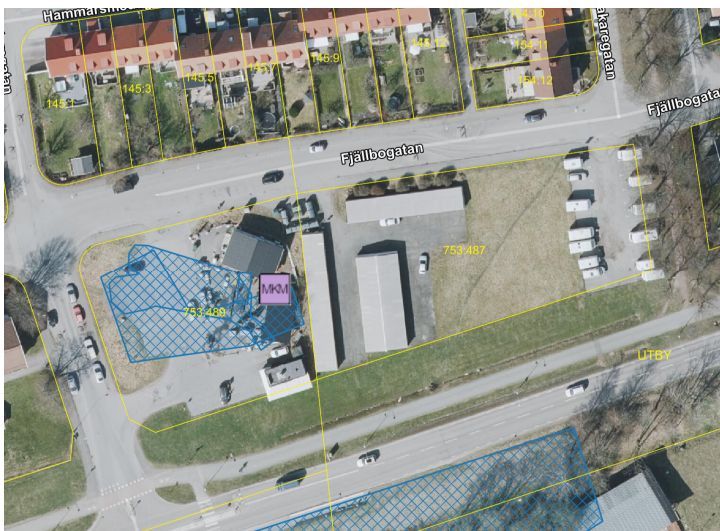
Figur 2 Ortofoto 2021. Rastrerad yta i blått visar på att det har utförts miljöteknisk undersökning (MKN-2011-14604)

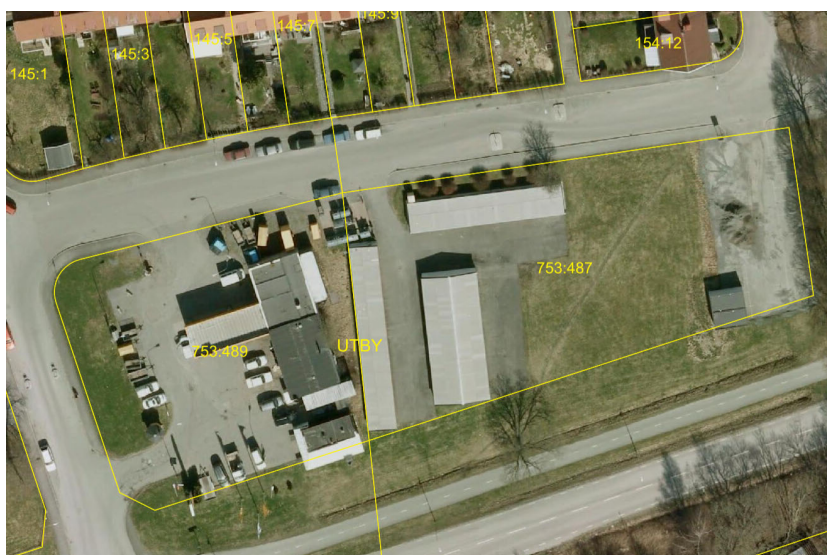
Figur 4 Ortofoto 2011 med Preem station

Fastigheten Utby 753:489 har innan 1970 varit en obebyggd fastighet. Mellan 1971/72 till 2011 bedrevs det drivmedelsförsäljning på fastigheten. Även bilservice samt försäljning av livsmedel på fastigheten har ägt rum under vissa årtal. På stationen fanns 2 stycken pumpöar och 5 stycken drivmedelscisterner belägna under jord. Tidigare har det även funnits en fatgård utmed fastighetens södra gavel och en dieselpump vid den norra infarten. Drivmedelstationen avetablerades, avhjälpes och stängdes 2011/2012.

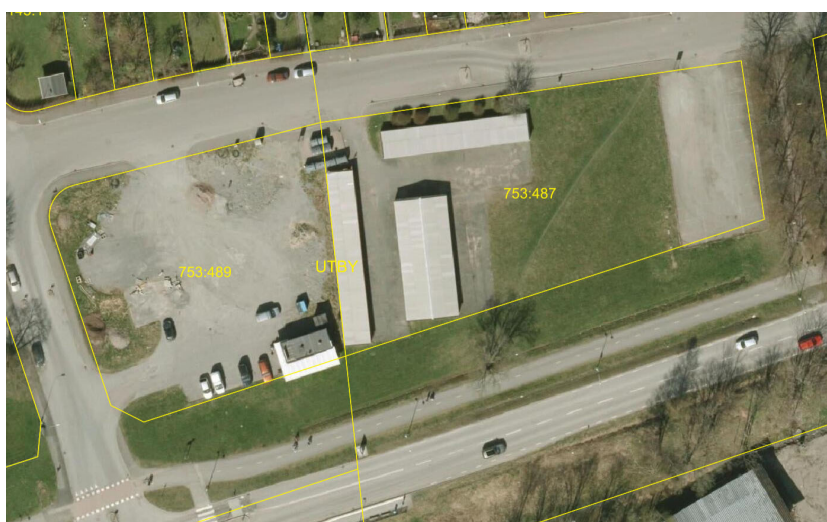
Figur 5 Ortofoto 2015 efter rivning av station.
