| Uppdrag<br>Backaplan DP3, underlag inför samråd | Kund<br>Norra Backaplans Bostads AB | Datum<br>2022-02-23 |

## Backaplan, Detaljplan 3 – förorenad mark

### Sammanfattning av kunskapsläget samt beskrivning av fortsatt arbete

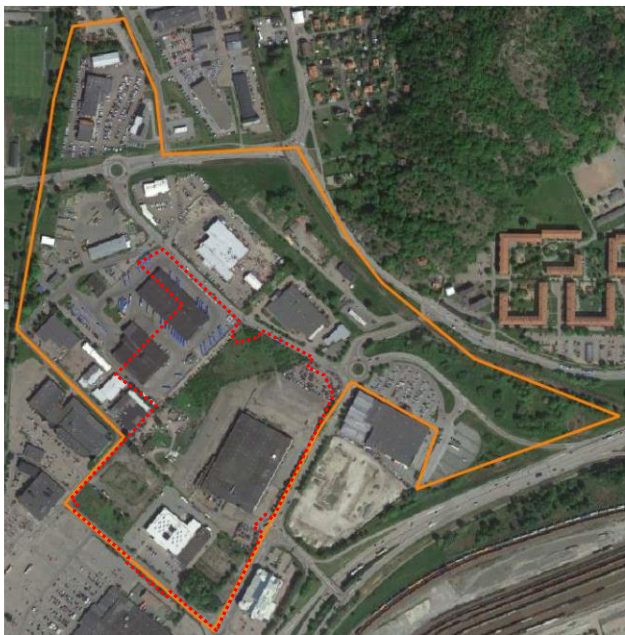
Figur 1. Visar läget av huvudsakligt område för DP3 (röd streckad linje) i förhållande till deponins bedömda utbredning (orange linje). Observera att delområdet intill Kvillebäcken ej tagits med i figuren.

DP3 omfattar en total yta på ca 130 000 m<sup>2</sup> och ligger, undantaget delar av området intill Kvillebäcken, inom bedömt område för den f d deponin (se Figur 1 och Figur 2). Deponin, som tog emot bland annat industriavfall, var i huvudsak aktiv under 1940- och 50-talet.

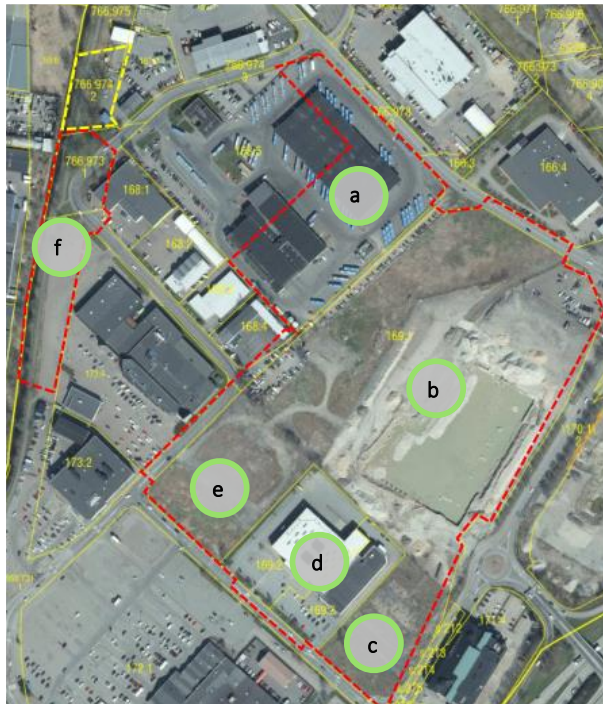
Figur 2. Röda streckade linjer visar utbredningen av DP3 inom Backaplan. Bokstäverna a-f används i denna PM vid beskrivning av föroreningssituationen inom olika delområden.

I Figur 2 har sex delområden (**a-f**) markerats; nedan följer kortfattade beskrivningar av föroreningsituationen i mark inom vart och ett av dessa. Halterna beskrivs primärt genom jämförelser med Naturvårdsverkets generella riktvärden för KM (känslig markanvändning) respektive MKM (mindre känslig markanvändning)<sup>1</sup>.
