# Lokalt åtgärdsprogram för Göta älvs huvudfåra

- Avrinningsområdet inom Göteborgs Stad

Rapportnummer 2025:02

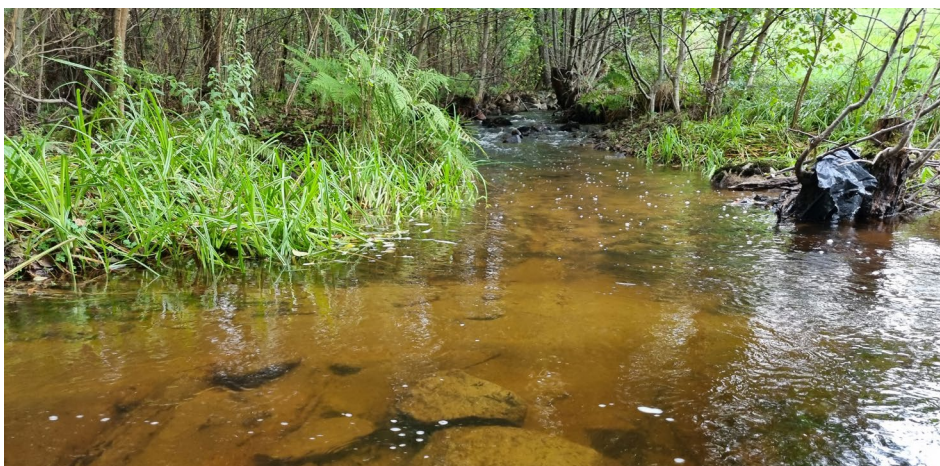
Figur 4.22 Vattenkvaliteten i övre delarna av Kvarnabäcken bedöms vara bättre än i Lärjeåns huvudfåra vilket syns tydligt på att vattnet är betydligt klarare i Kvarnabäcken.

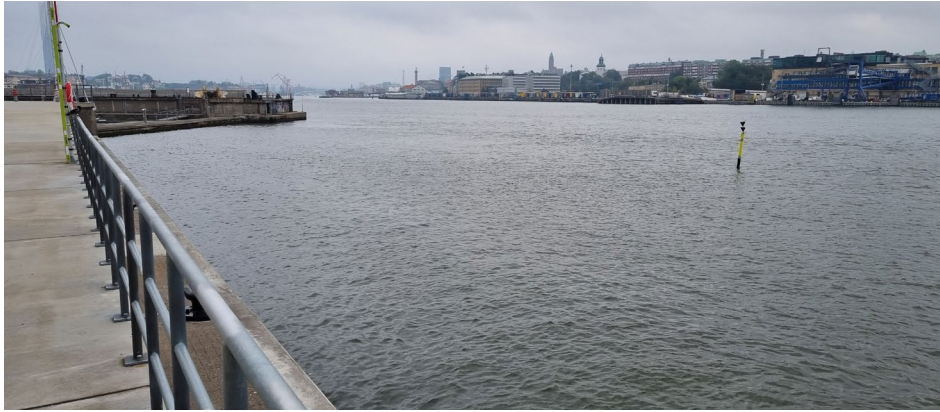
Figur 4.33 Stränderna längs nedre delen av Göta älv består till stor del av hårdgjorda kajkanter.

Den nedersta vattenförekomsten i Göta älv sträcker sig från Älvsborgsbron upp till Sävåns inflöde i älven (Figur 4.32). Den aktuella sträckan på drygt sex kilometer är starkt påverkad av hamnverksamhet, kajer, stadsbebyggelse och andra verksamheter. Det innebär att stränderna till största delen är hårdgjorda och att bebyggelsen i vissa fall löper nästan ända fram till älvkanten (Figur 4.33)

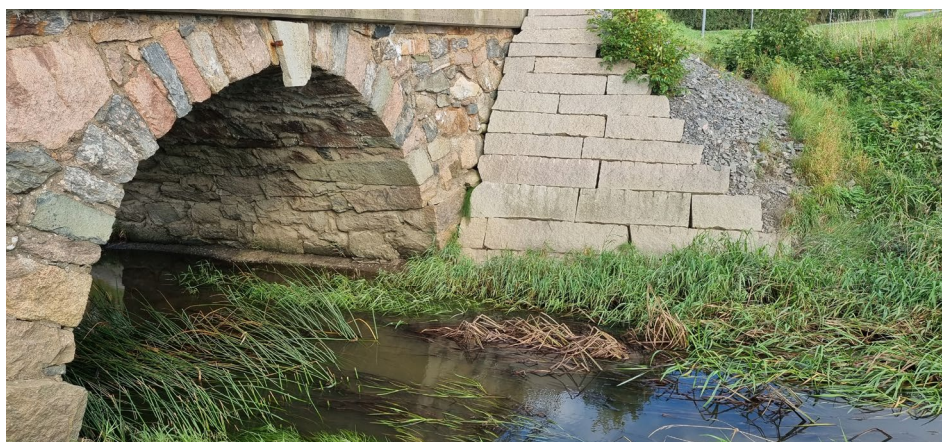
*Figur 4.50 Under stenbron strax söder om Säve kan man ana det grumliga vattnet i Kvillen.*

Den ekologiska statusen är klassad till måttlig på grund av problem med övergödning och hydromorfologisk påverkan. Mätningar inom recipientkontrollen 2021-2022 visade på dålig status med avseende på näringsämnen. Vattnet i bäcken är grumligt och siktdjupet lågt (Figur 4.50).

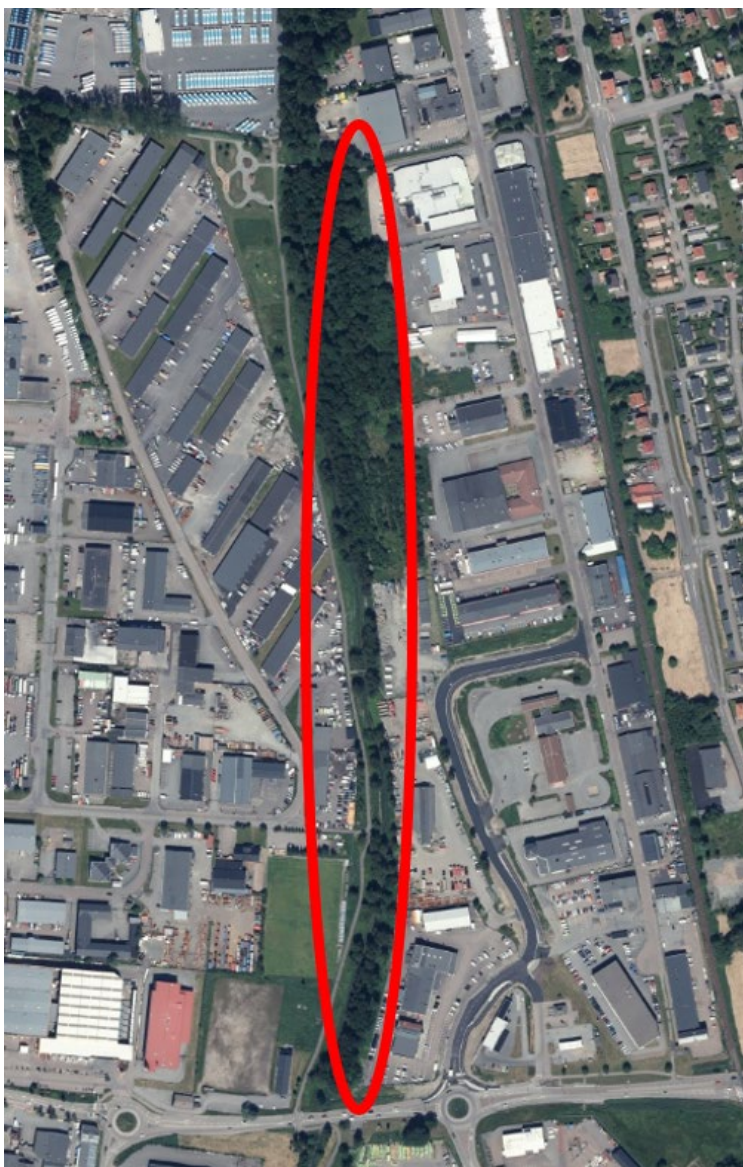
*Figur 4.60 Den sträcka av Kvillebäcken som föreslås utredas för meandering.*

Eftersom strandzonen längs stora delar av sträckningen bedöms ha ekologiska funktioner trots att bäcken rinner genom ett hårt exploaterat område bedöms den viktigaste åtgärden vara att bevara dessa zoner. På en sträcka av knappt 900 meter uppströms bäckens korsning med Minelundsvägen bedöms meandering av den uträtade bäckfåran vara en möjlig åtgärd för att skapa mer variation i livsmiljöer och vattenhastighet i den uträtade bäckfåran (Figur 4.60).
