# Lokalt åtgärdsprogram för Mölndalsån

- Avrinningsområdet inom Göteborgs Stad

Rapportnummer 2025:03

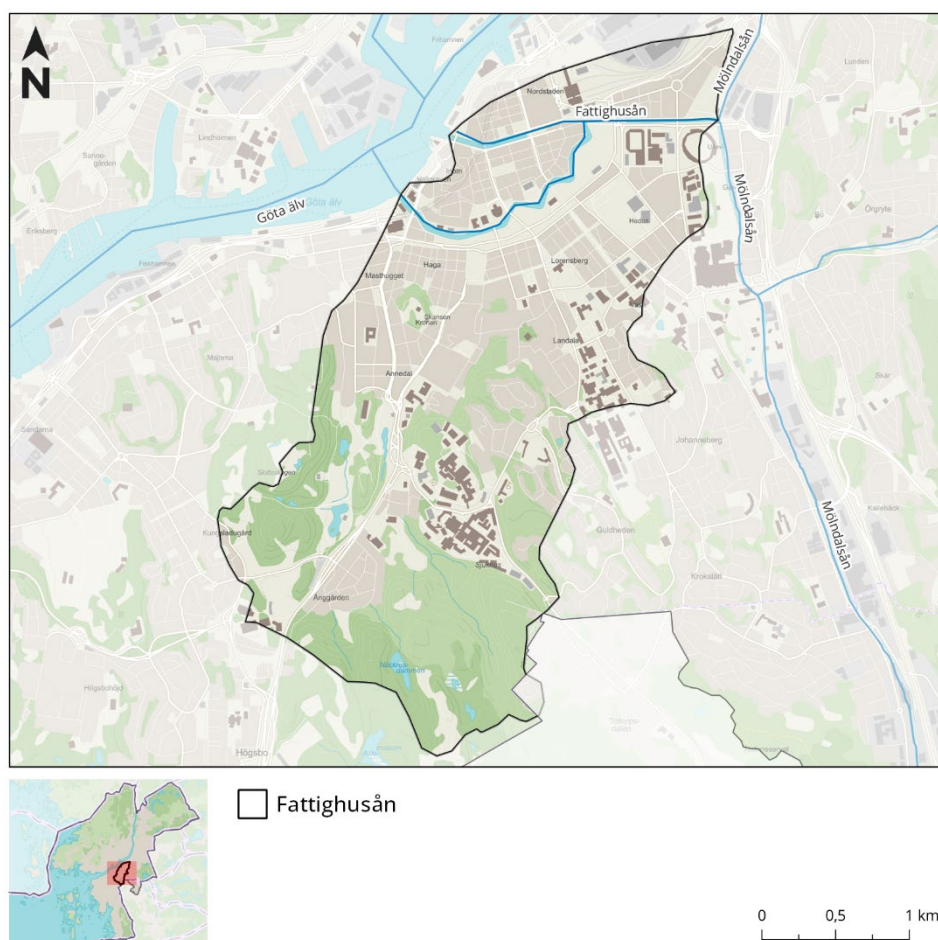
Figur 4.1 Fattighusån och det lokala tillrinningsområdet till ån.

Fattighusån är den grävda kanal som går i västlig riktning ner mot centralen från det plats vid Ullevi där Mölndalsån delar sig i en västlig och en nordlig gren (Figur 4.1). Kanalen är cirka tre km lång och har ett lokalt tillrinningsområde på cirka nio km<sup>2</sup>. Närmiljön består, trots det centrala läget, bitvis av naturlika miljöer i form av parker, bland annat i Kungsparken. Trots att kanterna på vattendraget ofta är hårdgjorda kantas det på vissa sträckor av vegetation som tillför variation i livsmiljöerna i vattendraget och höjer de ekologiska värdena.

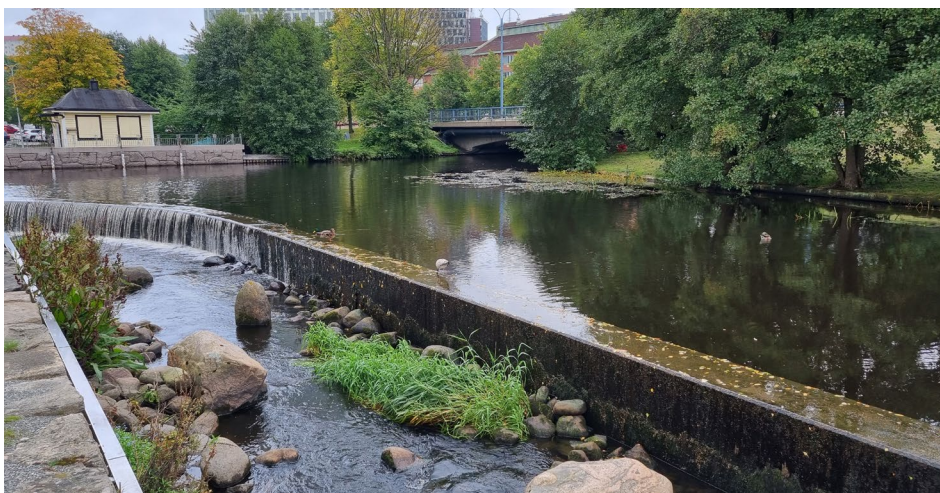
*Figur 4.3 Den plats utanför Ullevi där Mölndalsån (uppe till höger i bild) delar upp sig i Fattighusån och Gullbergsån. På platsen har det byggts ett omlöp för att fiskar ska kunna vandra från Gullbergsån upp i Mölndalsån.*

Flera fågelarter återfinns i och längs Fattighusån, bland annat gräsänder och rörhöna. Sadesärulan jagar gärna insekter över vattnet och om man har tur kan man se den mer sällsynta släktingen forsärla vid omlöpet vid Mariakyrkan. Omlöpet är en fiskväg som möjliggör passage upp- och nedströms för bland annat lax och öring, som har viktiga reproduktionsområden längre uppströms i Mölndalsån (Figur 4.3).

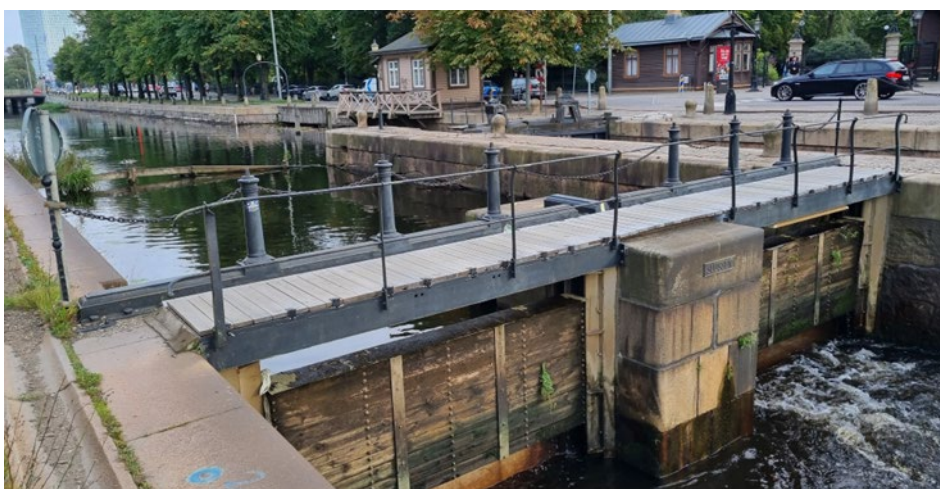
*Figur 4.4 Slussen som reglerar vattennivån i övre delen av Fattighusån.*

Vattendraget är påverkat av att det rinner fram i en mycket urban miljö och är klassat som ett så kallat konstgjort vatten på grund av att den är anlagd (VISS - Fattighusån, 2023). Strax sydost om centralstationen finns en sluss som reglerar vattennivån i den övre delen av Fattighusån (Figur 4.4). Strax därefter viker ån av åt söder och utgör Vallgraven runt en del av centrala Göteborg. Vattennivån i den del av ån och Vallgraven som ligger nedströms slussen ligger på i stort sett samma nivå som vattnet i Göta älv.

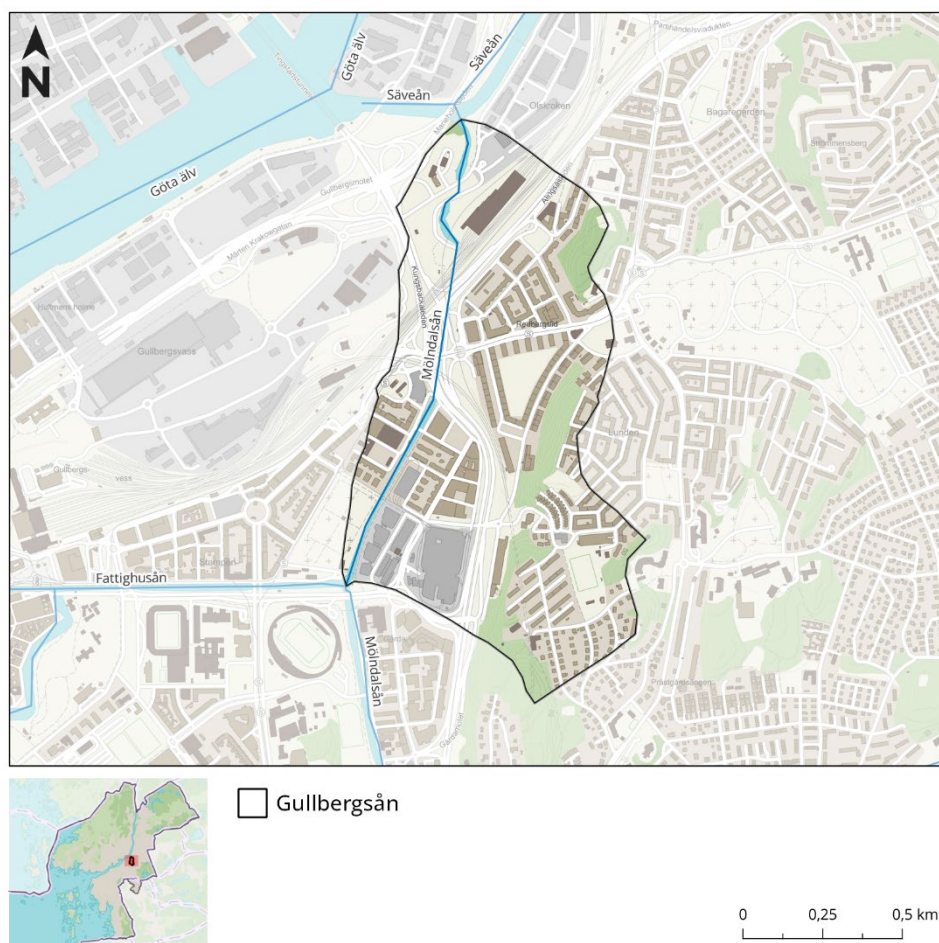
Figur 4.8 Gullbergsån och det lokala avrinningsområdet till vattenförekomsten.

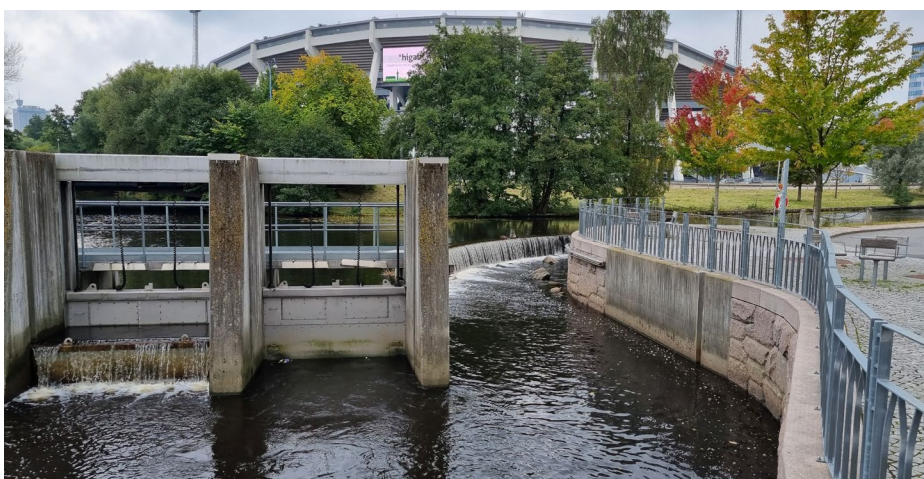
Figur 4.9 Dämnet som reglerar inflödet till Gullbergsån från Mölndalsån. Till höger i bild syns början på fiskvägen.

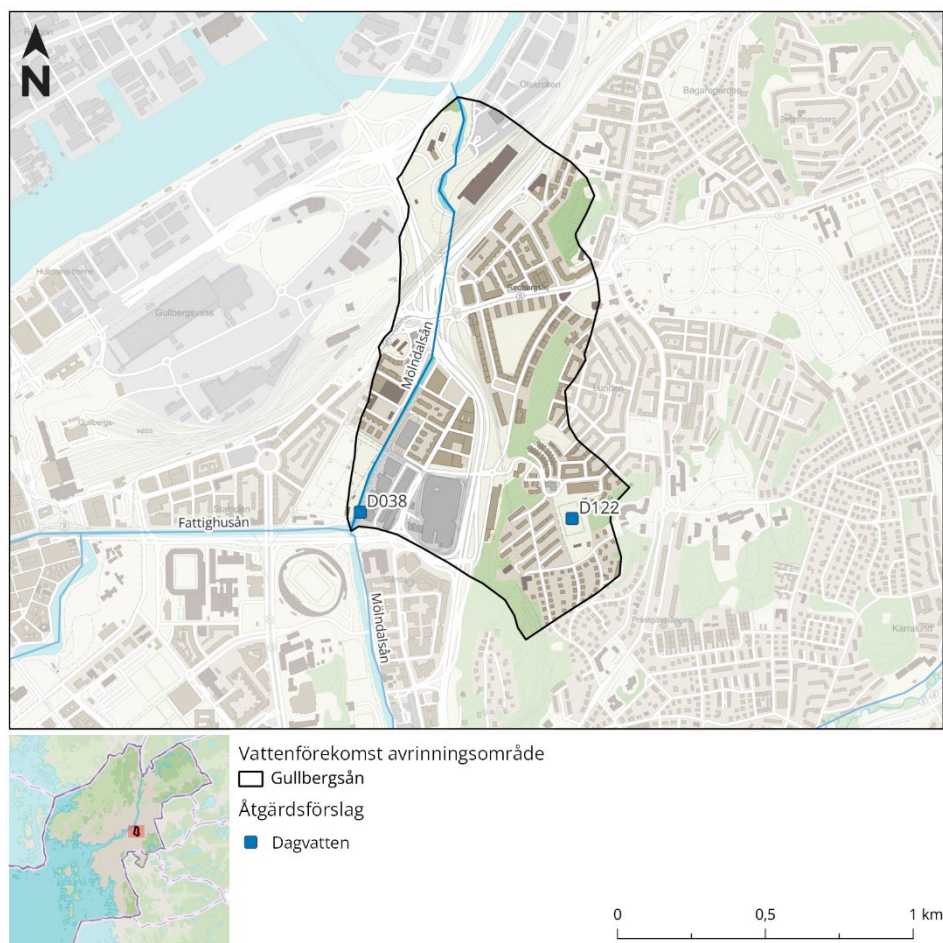
Figur 4.12 Åtgärdsförslag Gullbergsån

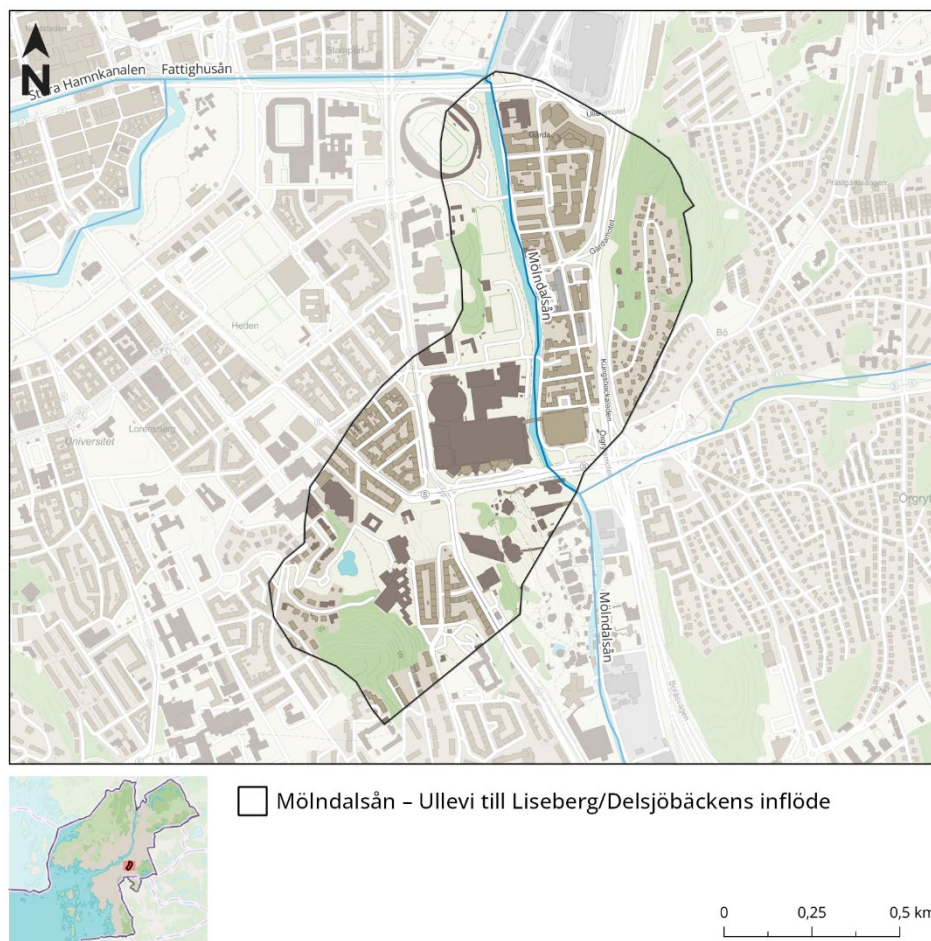
Figur 4.13 Mölndalsån, sträckan från Ullevi till Delsjöbäcken, och det lokala tillrinningsområdet för vattenförekomsten.

Sträckan av Mölndalsån som rinner från Liseberg till Ullevi är cirka en kilometer lång (Figur 4.13). Det lokala tillrinningsområdet är cirka 1,1 km<sup>2</sup> medan Mölndalsåns hela avrinningsområde är cirka 260 km<sup>2</sup>.

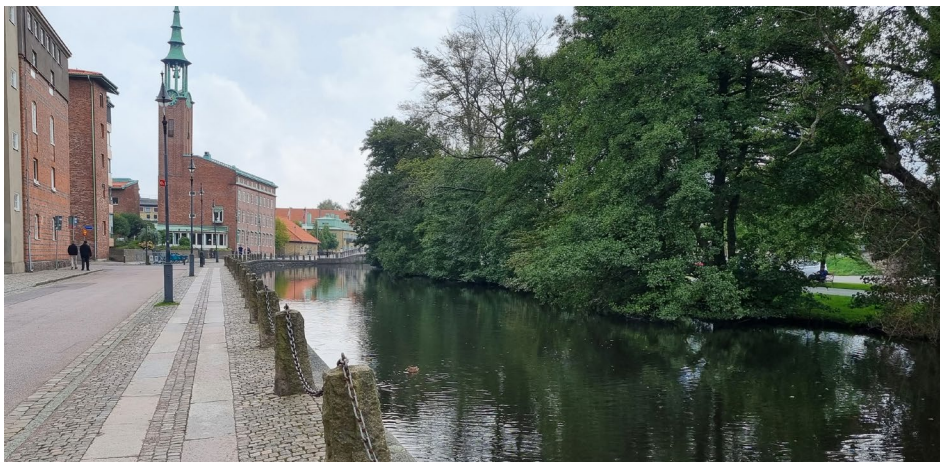
Figur 4.14 Mölndalsån i höjd med Valhalla IP. Längs västra sidan växer en hel del träd medan den östra kanten av ån är helt hårdgjord.

Markanvändningen i det lokala tillrinningsområdet domineras av exploaterad mark som utgör knappt 60% av markanvändningen (Tabell 4.8). Även åns närområde domineras kraftigt av hårdgjorda ytor och kanterna på vattendraget är till stora delar hårdgjorda på östra sidan medan det på västra sidan växer en hel del träd i åns strandzon (Figur 4.14).

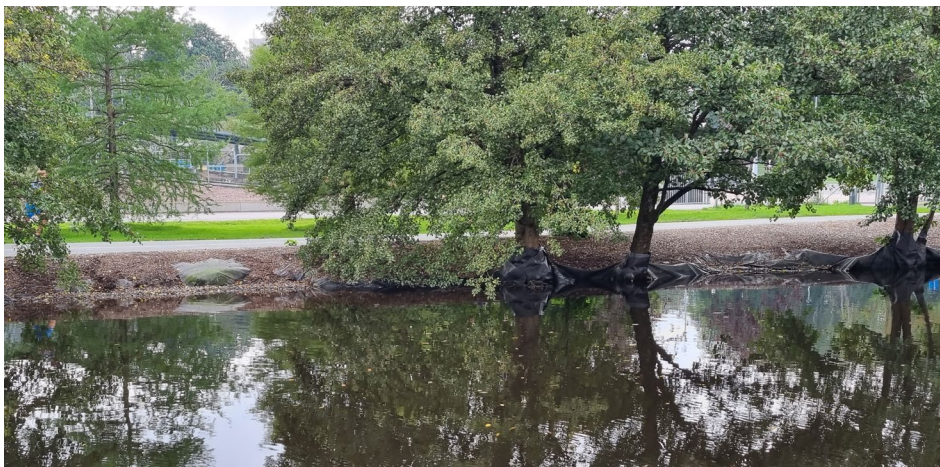
Figur 4.15. Längs delar av Mölndalsåns västra strandkant ligger en markduk vars syfte är att bekämpa parkslide.

Längs delar av strandzonen ligger en markduk med syfte att bekämpa parkslide (Figur 4.15). I slutet på sträckan mynnar Delsjöbäcken i Mölndalsån genom en kulvert på norra sidan av ån.

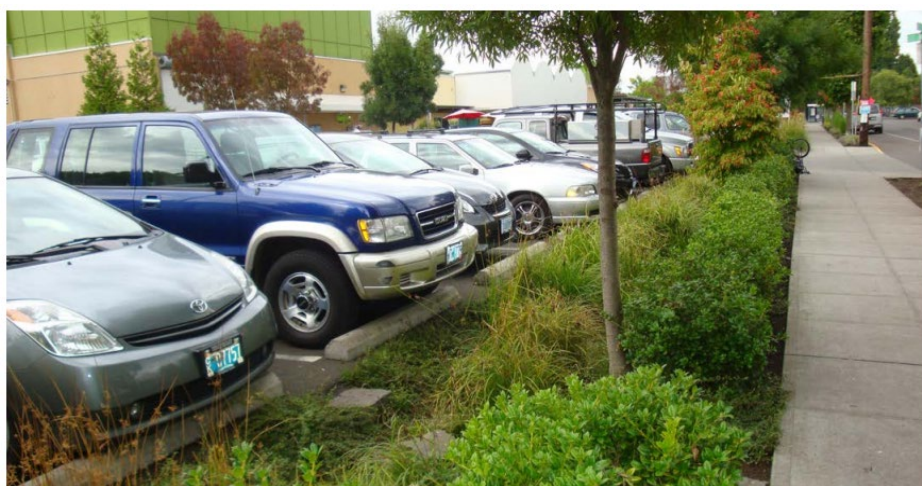
*Figur 4.17. Exempelbild på grönt stråk vid parkeringsyta från Gestaltning av dagvatten - Exempel och framgångsfaktorer (Banach m.fl, 2015).*

I anslutning till parkeringsytor och refuger kan med fördel gröna stråk med växtbäddar för infiltration anläggas (se figur 4.17 och 4.18 för exempel). Detta förutsätter dock att åtgärden inte skymmer sikten och därmed minskar säkerheten.

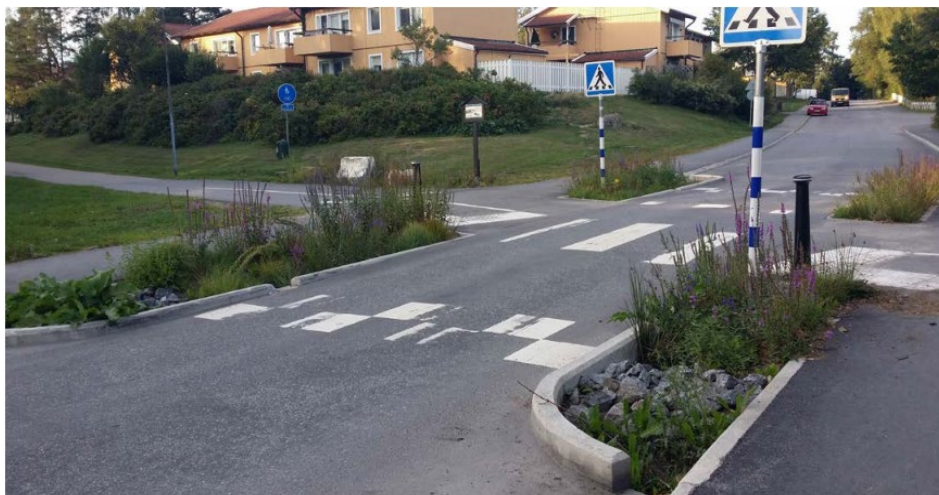
Figur 4.18. Exempelbild på regnbädd i refug från *Gestaltning av dagvatten - Exempel och framgångsfaktorer* (Banach m.fl, 2015).

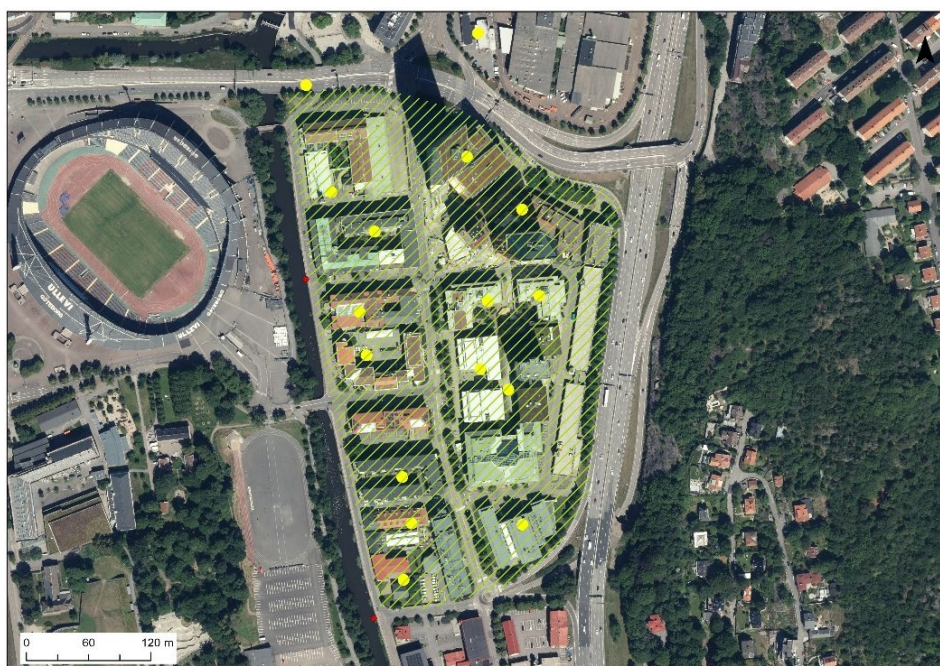
Figur 4.20 Grön skrafferad yta visar möjligt inventeringsområde för det tekniska avrinningsområdet som har sitt utlopp vid Drakegatan. EBH-punkter visas med gul markering.

Ullevigatan leds troligen till området. Utrymmet för en större end-of-pipe lösning är begränsat varför mindre uppströmsåtgärder bedöms vara mer lämpliga. Inventering av dagvattenbrunnar och förutsättningar för lokalt omhändertagande av dagvatten (till exempel regnbäddar) föreslås undersökas (åtgärd D035) (Figur 4.20). Om ett något större avrinningsområde samlas upp i en brunn kan även brunnsfilter vara en möjlig åtgärd. Kretslopp och vatten ser helst att man undviker att ha filter i flera brunnar i samma område och att filtren anläggs där det finns bredare vägar för att inte störa trafiken under drift. När kanalmurarna längs Åvägen renoveras bör dagvattenhantering i berört avrinningsområde utredas för att säkerställa att behov av åtgärder omhändertas på ett kostnadseffektivt sätt i samband med projektet.

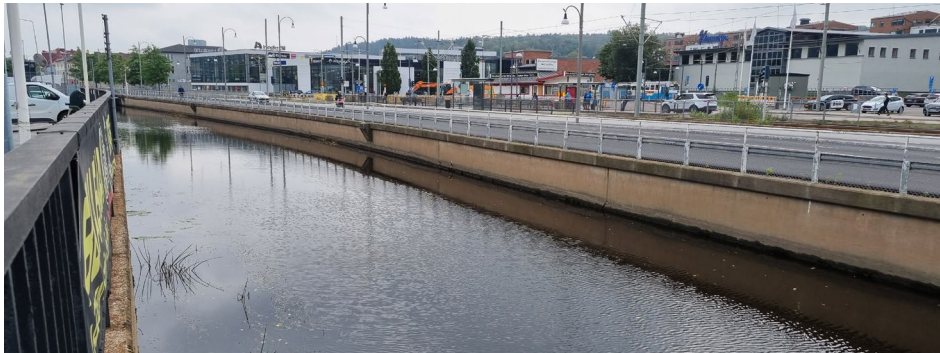
Figur 4.23. Exempel på hårdgjorda kanter längs Mölndalsån.

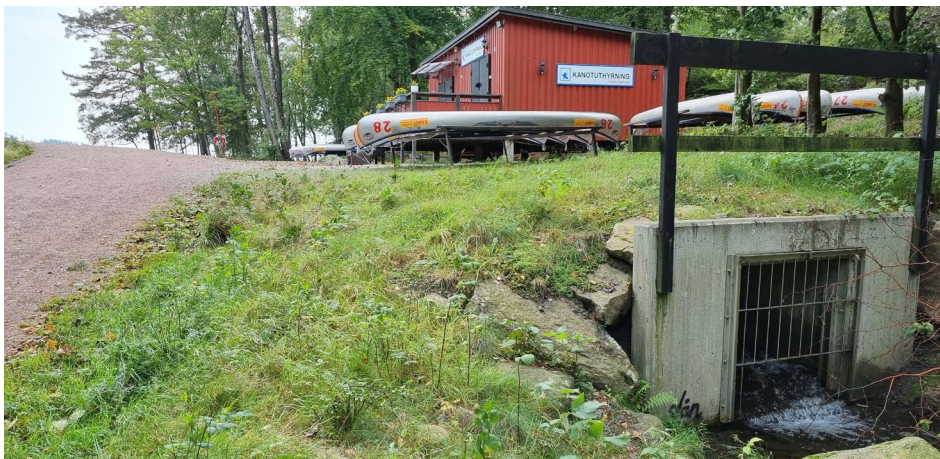
*Figur 4.33. Utloppet från Stora Delsjön till Delsjöbäcken är reglerat. Stora Delsjön ligger direkt till vänster om kanotuthymningen.*

Själva utloppet från Stora Delsjön är reglerat eftersom Delsjöarna utgör vattentäkt för dricksvatten (Figur 4.33). Längs delar av den första sträckan efter Stora Delsjön har Delsjöbacken karaktär av en relativt orörd skogsbäck (Figur 4.34). Cirka en kilometer från utloppet finns rester av en gammal kvarnanläggning och lite längre ner vid Lisebergsbyns camping ligger en damm vars utlopp utgör ett definitivt vandringshinder. Nedströms dammen rinner bäcken in i den urbana miljön, men trots det är bäckens närmiljö mestadels naturlig på en drygt två kilometer lång sträcka genom stadsdelen Örgryte (Figur 4.35). Bitvis slingrar sig bäcken fram genom den naturliga parkmiljön. Även bottenmiljöerna i bäcken bedöms vara relativt goda för fisk och bottenlevande djur. I de lägre delarna är bäcken till stora delar stensködd. Något hundratall meter öster om Sankt Sigfridsplan rinner bäcken in i en knappt 500 meter lång kulvert som mynnar i Mölndalsån mitt emot Liseberg. Bäcken faller ungefär 65 meter på sträckan från Stora Delsjön vilket gör att det finns gott om sträckor med strömmande vatten.

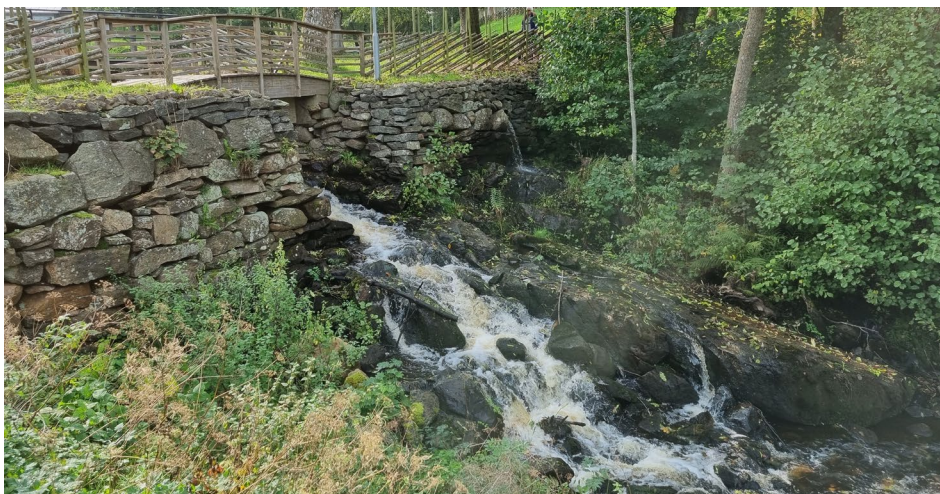
*Figur 4.38. Vid campingen Lisebergsbyn ligger ett definitivt vandringshinder i form av en damm.*

Det andra vandringshindret utgörs av en damm vid Lisebergsbyn (Figur 4.38). Här föreslås en utredning huruvida ett omlöp på bäckens östra sida är genomförbart. Eftersom utrymmet är begränsat kommer omlöpet troligen få en hög lutning, vilket det ursprungliga vattendraget sannolikt också hade. Föroreningar kan förekomma i sedimenten i dammen vilket behöver utredas innan eventuell åtgärd för att minska risk för spridning. Dammägaren, Lisebergs camping, ställer sig positiv till ett omlöp så länge dammens vattennivå hålls oförändrad. Att notera är dock att framkomligheten för havsöring i bäcken inte är kartlagd och det finns flera svåråtgärdade hinder som behöver åtgärdas för att kunna öppna upp till några större lek- och uppväxtområden för havsöring. Därför har detta åtgärdsförslag i dagsläget en låg prioritet enligt Sportfiskarna (Sportfiskarna, 2023).

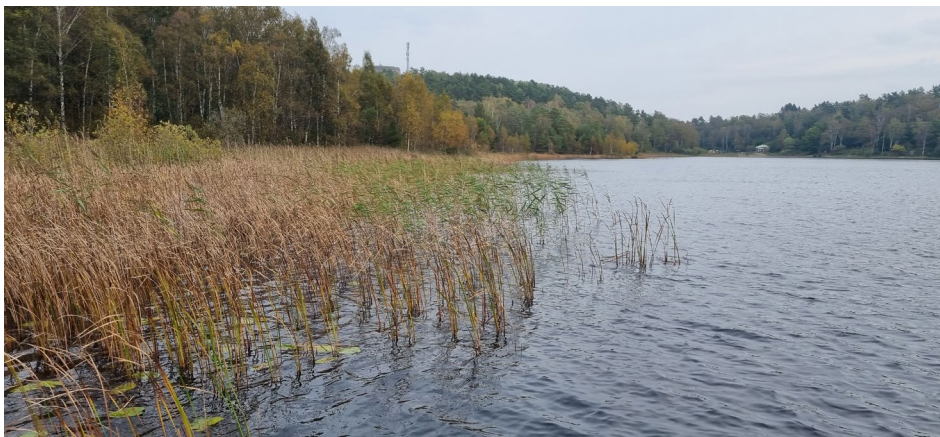
Figur 4.45. Miljöbild från Härlanda tjärn som visar glesa vassbälten som växer i strandkanten längs delar av sjön.

Härlanda tjärn är en skogssjö som ligger uppe i skogen öster om Örgryte och söder om bostadsområdet Björkekärr (Figur 4.44). Sjön är 0,17 km<sup>2</sup> stor och har ett medeldjup på 1,6 m. Avrinningsområdet är knappt en km<sup>2</sup> stort och sjön avvattnar ner till Delsjöbäcken. Sjön är del av Delsjöområdets riksintresse för friluftsliv. Det finns flera populära badplatser runt sjön som också är omtalad för sitt karpfiske. Karpen i sjön är inplanterad och inte naturligt förekommande. Sjön är en typisk relativt näringsfattig skogssjö med lite brunfärgat, men relativt klart, vatten (Figur 4.45).
