# PM Markmiljö

Revidering detaljplan Fiskebäck

2024-06-21

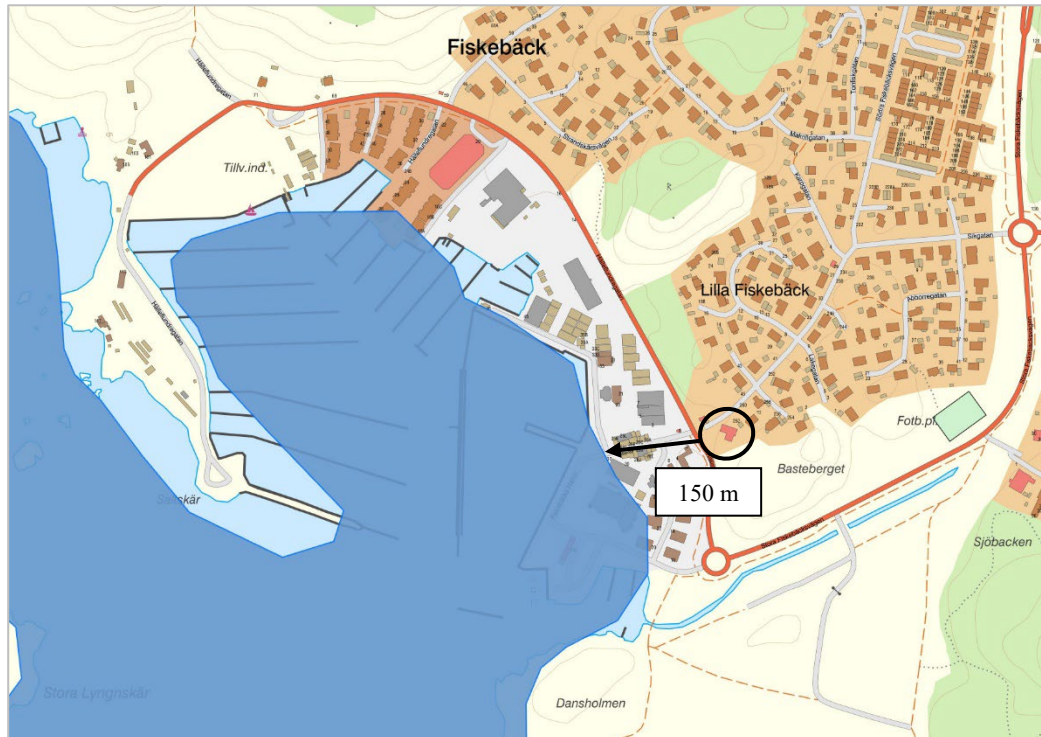
Figur 6. Recipient Asperöfjorden belägen ca 150 meter väster om planområdet. Svart cirkel utger planområdet (Källa: VISS).

Planområdets slutliga recipienter är Asperöfjorden, som ligger ca 150 meter väst om planområdet, Figur 6 (VISS, 2024).
