# **Geotekniskt PM för fastigheten Masthugget 29:4, Göteborg**

**Underlag till**

**Detaljplan för bostäder och verksamheter vid Andréégatan inom stadsdelen  
Masthugget**

Revision: -  
Datum: 2025-02-28  
Beställare: AR Masthugget 29:4 AB  
Beställarens representant: Mathias Vårström  
Konsult: Geotechnical Engineers of Sweden AB  
Theres Svenssons gata 15  
417 55 Göteborg  
Uppdragsledare: Mikael Lindström, mikael@geos.se  
Handläggare: Rami Asadi, rami.asadi@geos.se  
Uppdragsnummer: 24063  
Dokument-id: 24063-21  
Filnamn och sökväg: A:\Projekt\2024\24063-Göteborg-Masthugget  
29\_4\Arbetsdokument\Textdokument\PM\24063-21, Göteborg,  
Masthugget 29\_4.Docx

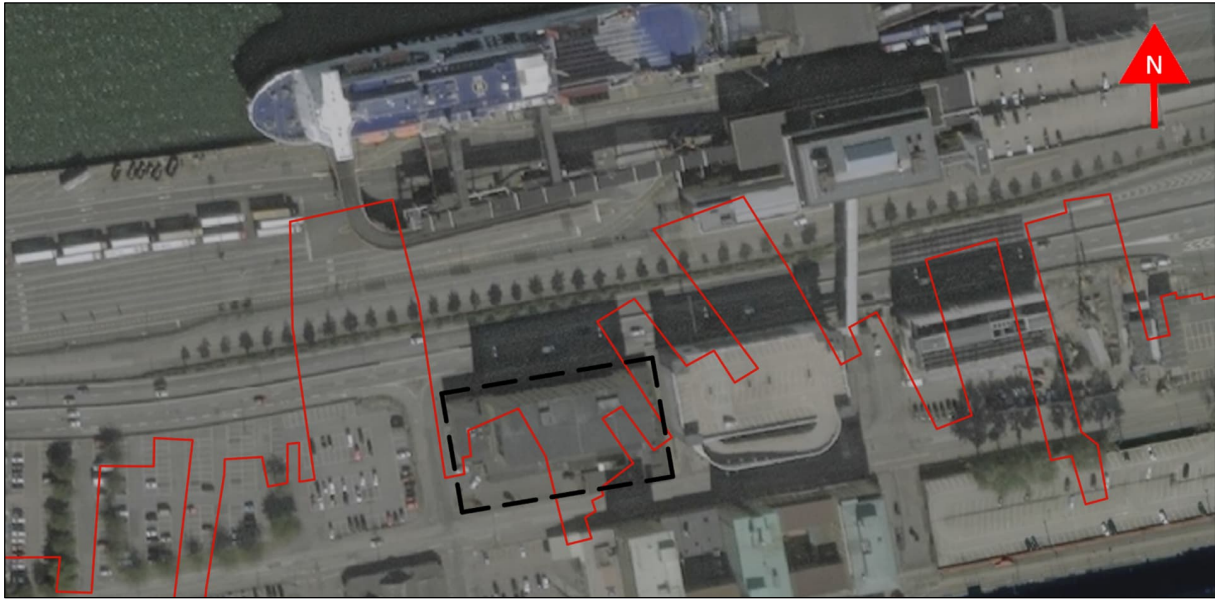
Figur 4.2 Översikt över aktuellt område. Fastighet 29:4 redovisas inom svart streckat område. Ungefärligt läge för tidigare strandlinje, från år 1860, har inhämtats från Göteborgs Stads historiska kartor och redovisas i rött.

Aktuellt område, beläget längs Göta älvs södra strandlinje, har genom tiderna genomgått stora förändringar. Strandlinjen har sedan 1700-talet successivt flyttats genom utfyllnader i älven, och älvfåran har muddrats för att möta stadens växande behov av hamn- och industriytor. Under 1800- och 1900-talet fortsatte denna process, där kajen flyttades längre ut. Idag utgör dessa utfyllnader grunden för den befintliga bebyggelsen och verksamheterna i området. En översikt över det aktuella området och det ungefärliga läget för strandlinjen år 1860 redovisas i Figur 4.2.
