# **PM Geoteknik och bergteknik**

**Detaljplan för verksamheter vid  
Salsmästaregatan**

**2025-12-05**

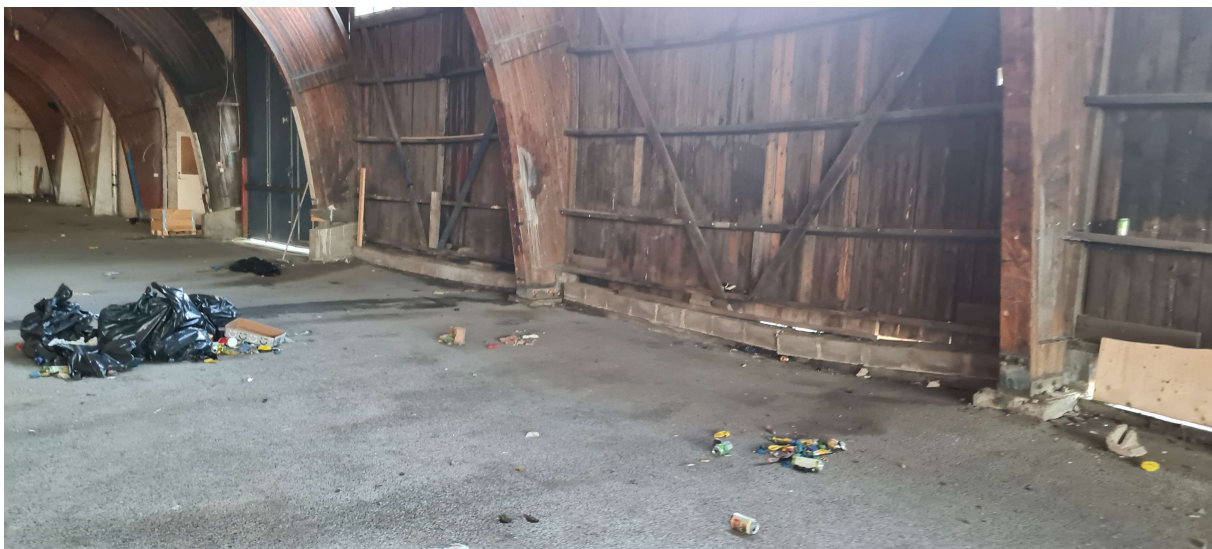
Figur 1. Visualisering av sättningar inom befintlig byggnad

För bedömning av eventuell belastning inom befintlig fastighet har ett platsbesök utförts den 2021-23-11, varpå byggnaden bedömts sannolikt vara pålgrundlagd. Det skall noteras att den invändiga markytan i huvudsak utgörs av asfalterade ytor vilka bedöms inte vara pålgrundlagda, se bild 1 och 2. Bedömningen stöds av observationer av nivåskillnader intill samtliga fundament samt sprickbildning på befintlig asfaltsyta vilka bedöms ha orsakats av sättningar. En begränsad del av befintlig byggnad innefattar kontorslokaler med ett gjutet betonggolv, se skrafferad yta i figur 3. Huruvida betonggolvet är pålgrundlagt eller inte har i avsaknad av underlag ej kunnat fastställas.

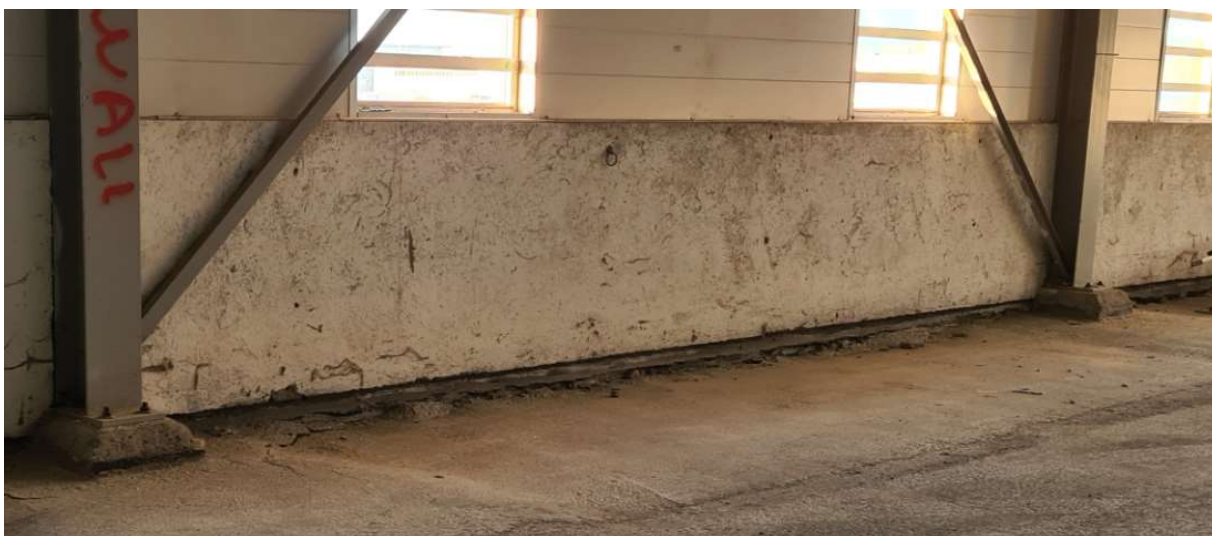
Figur 2. visualisering av sättningar inom befintlig byggnad

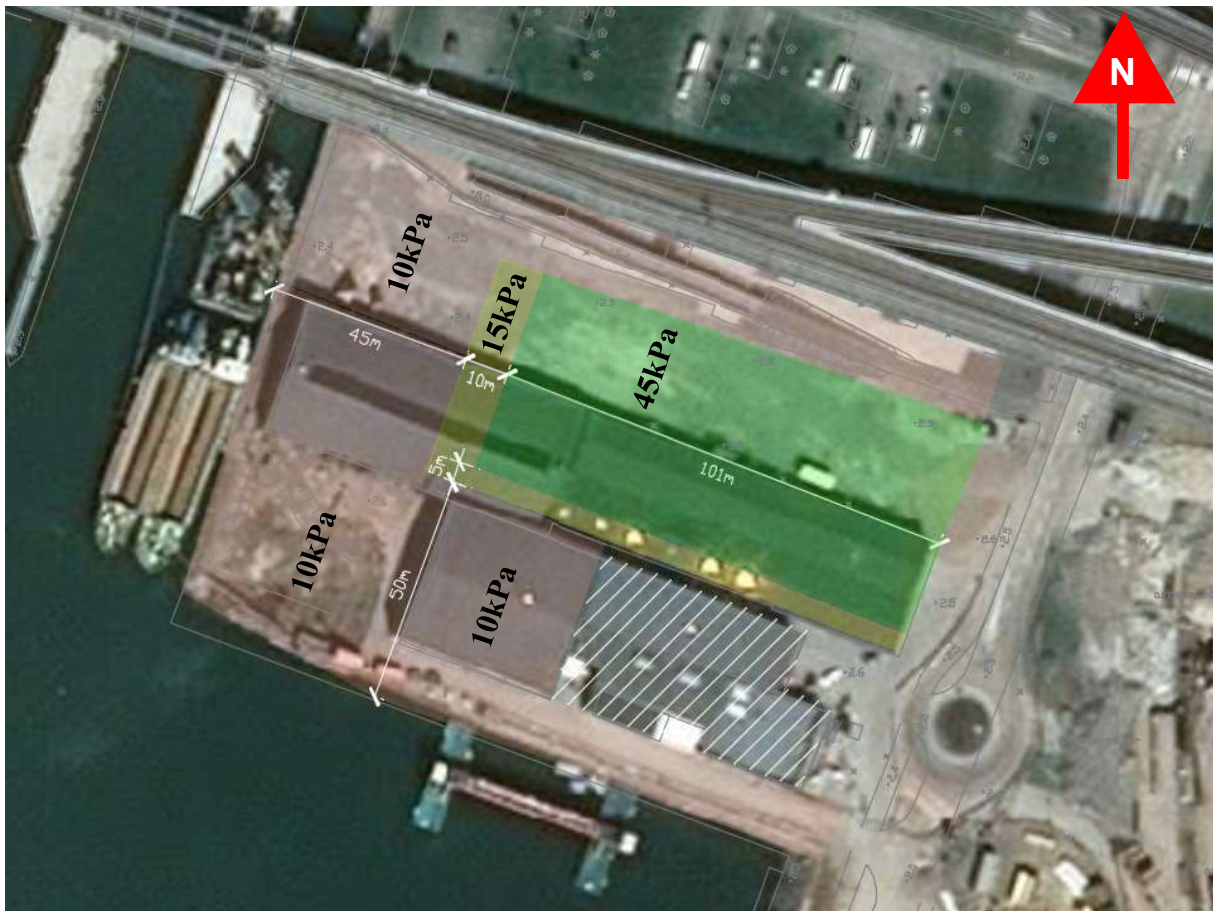
Figur 3. Lastbegränsning inom fastighet Gamlestaden 27:5. Bedömning av lastbegränsningar inom skräfferad yta ingår inte i föreliggande utredning. Lastbegränsning: Röda ytor: 10kPa, Gula ytor: 15kPa, Gröna ytor: 45kPa

Med stöd av upprättat beräknings-PM [3] och relationshandlingar [4] begränsas laster inom kajområdet och ytor som faller inom 40m från kajkanten till 10 kPa under förutsättning att marknivån inom fastigheten till dagens dato kvarstår vid nivå +2,4. Tidigare utförda stabilitetsberäkningar [3] påvisar även att stabiliteten inom ytor belägna på större avstånd än 40 m innehar en säkerhet som överstiger gällande normer. Dock utreds inte huruvida det är möjligt att påföra laster större än 10 kPa i utbredd last. En överslagsberäkning har gjorts med stöd av parametrar och geometrier från tidigare utredningar [2][3], varpå lasten kunnat begränsas till 15 respektive 45 kPa i utbredd last inom markerade ytor enligt figur 3. En utbredd last på 45 kPa motsvarar drygt 2 meter krossmaterial. Punktlaster från ställage eller liknande skall jämnt fördelas så att den utbredda lasten inte överskrider angivna lastrestriktioner. Punktbelastning är ej tillåtet utan vidare utredning.
