# PM Markmiljö

## Detaljplan Salsmästaregatan

2025-09-29

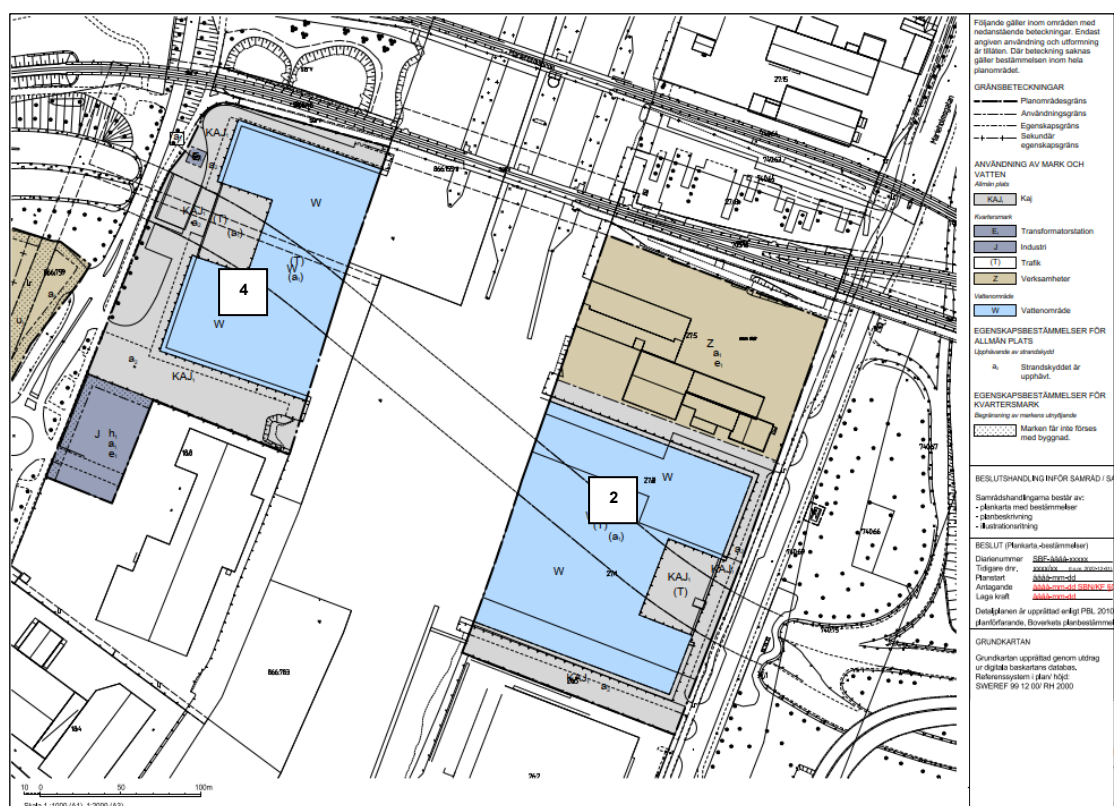
Figur 3. Plankarta över de projekterade delområdena lokaliserade på södra sidan av Göta Älv.

Projekterad exploatering och gestaltning av de olika plandelområdena illustreras i Figur 2 och 3.
