BILAGA 7 – Centralbad - Utrednings-PM Geoteknik

PM GEOTEKNIK

Fördjupad förstudie – Centralbad i Göteborg

SWECO SVERIGE AB
GÖTEBORG GEOTEKNIK

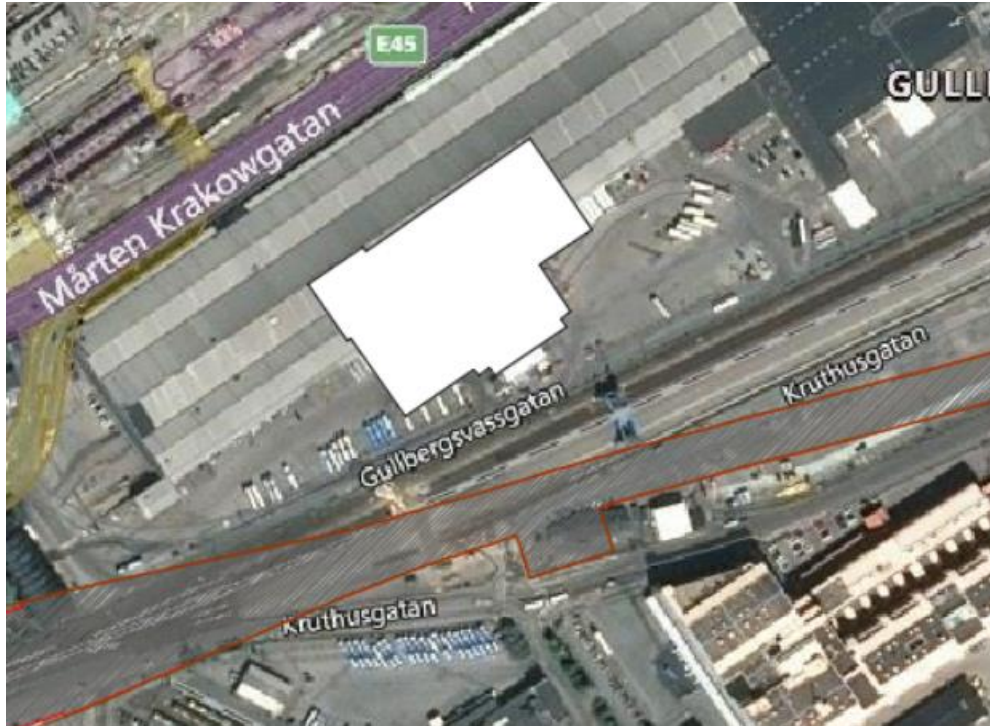
I läget för den tänkta byggnadsytan finns i dag i den norra delen en större äldre byggnad och i söder finns hårdgjorda kör- och parkeringsytor. Befintliga marknivåer är omkring +2, och den nya byggnadens entréplan planeras till nivå cirka +2,8. Det studerade läget, i förhållande till befintlig bebyggelse visas i Figur 2.

Figur 2 Det planerade byggnadsläget vid Gullbergsvass. Röd markering anger ungefärligt läge för Västlänken.

Västlänken anläggs cirka 50 meter söder om det studerade byggnadsläget, och cirka 100 m norr om läget finns nedsänkningen för väg E45.

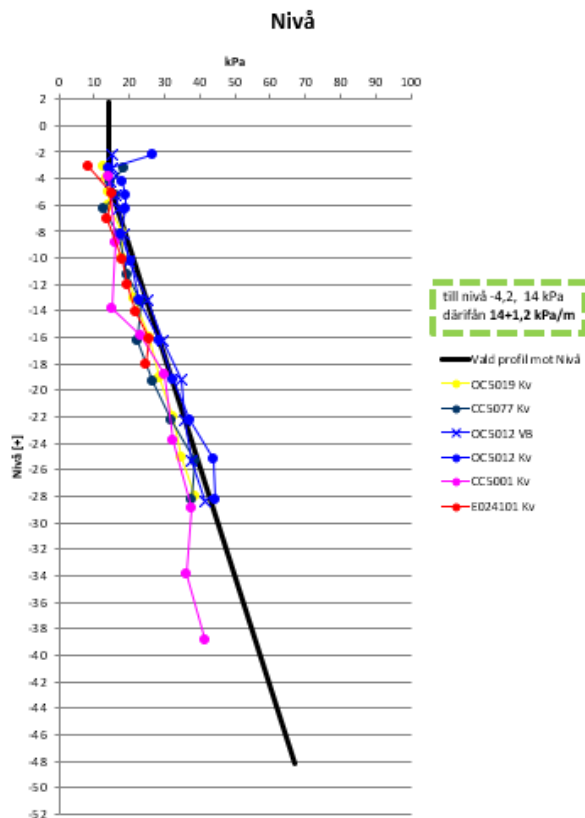
Skjuvhållfastheten är låg i den övre delen, för att sedan öka mot djupet. Ner till nivån +4,2 bedöms hållfastheten vara 14 kPa och mot djupet ökar hållfastheten med 1,3 kPa per meter, se Figur 6 och Bilaga 1.

Figur 6 Sammanställning av skjuvhållfastheten utifrån närliggande undersökningspunkter i Gullbergsvass.
