# Förslag till åtgärder för ökad hållbarhet vid fritidsbåtshamnar

En utredning omfattande Göteborgsregionens  
fritidsbåtshamnar inom Göteborgs Stad

Rapportnummer 2025:12

Göteborgs Stad, miljöförvaltningen

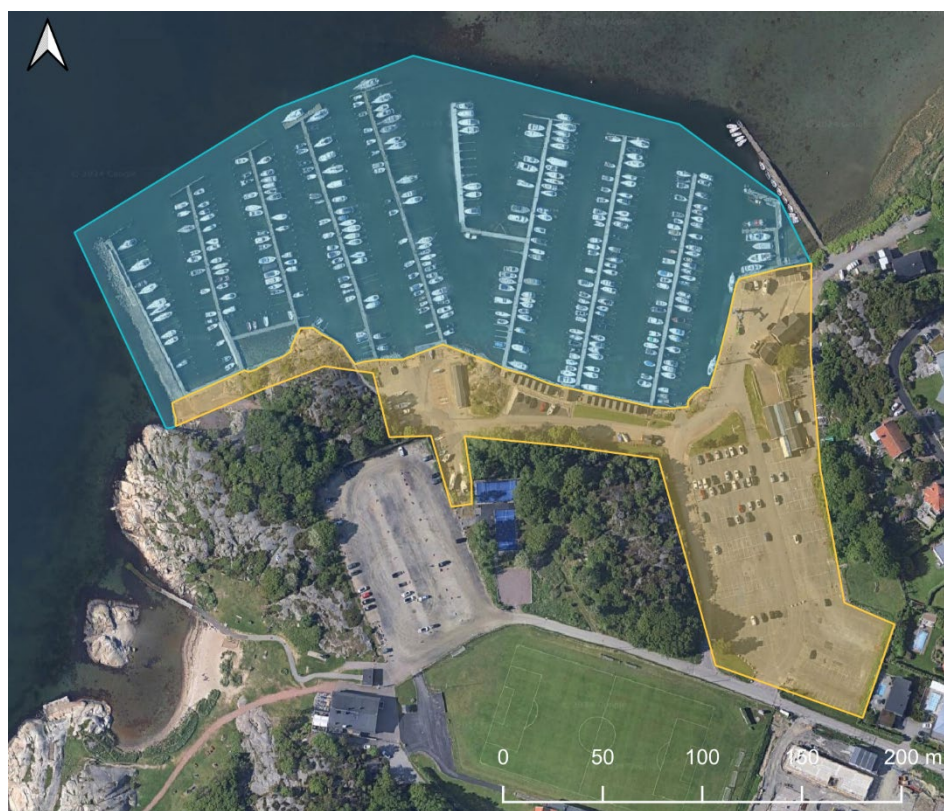
Åtgärdsförslag Hovås

- Hamnområde, ID 100, 101, 109, 110, 113-117
- Hamnbassäng, ID 102-108, 111

I Figur 22 och tabell 17 presenteras COWIs åtgärdsförslag för fritidsbåtshamnen Hovås.

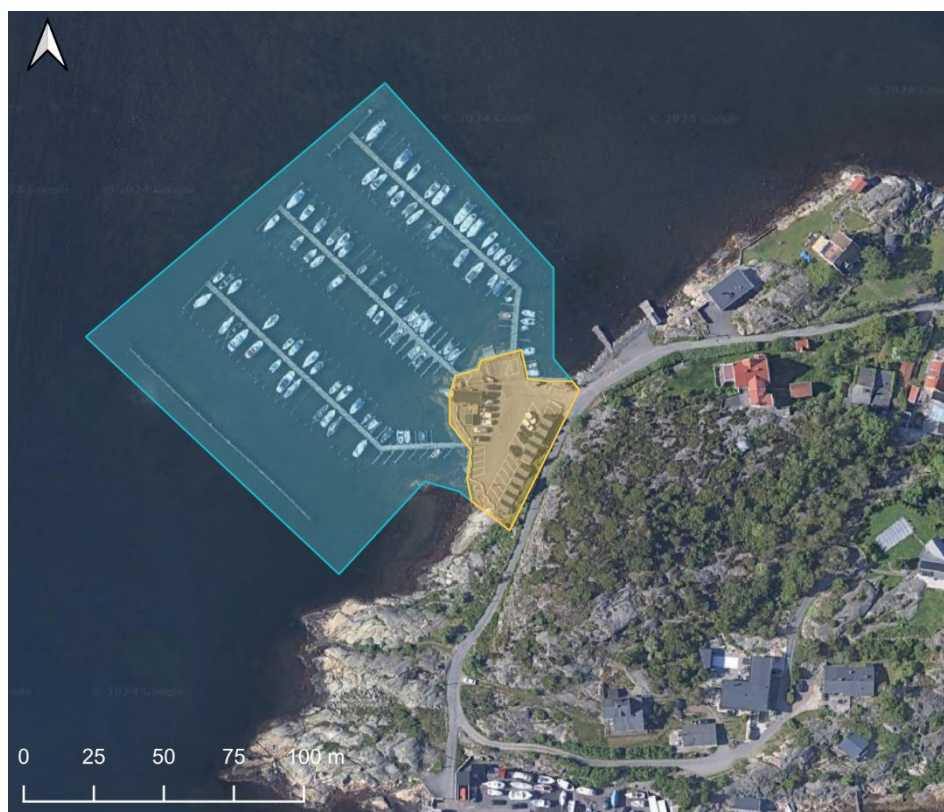
Åtgärdsförslag Killingsholmen

Hamnområde, ID 700, 701, 704, 705      Hamnbassäng, ID 702

I Figur 33 och Tabell 1818 presenteras COWIs åtgärdsförslag för fritidsbåtshamnen Killingsholmen.

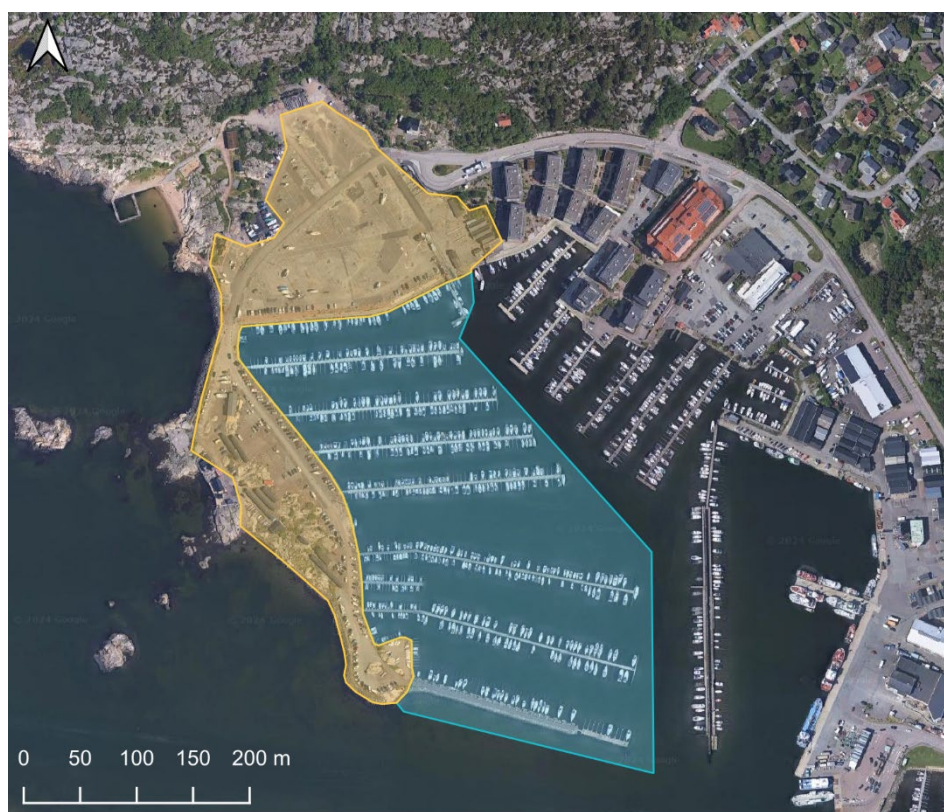
Åtgärdsförslag Fiskebäck

Hamnområde, ID 200, 201, 209, 210, 213-218

I Figur 44 och Tabell 1919 presenteras COWIs åtgärdsförslag för fritidsbåtshamnen Fiskebäck.

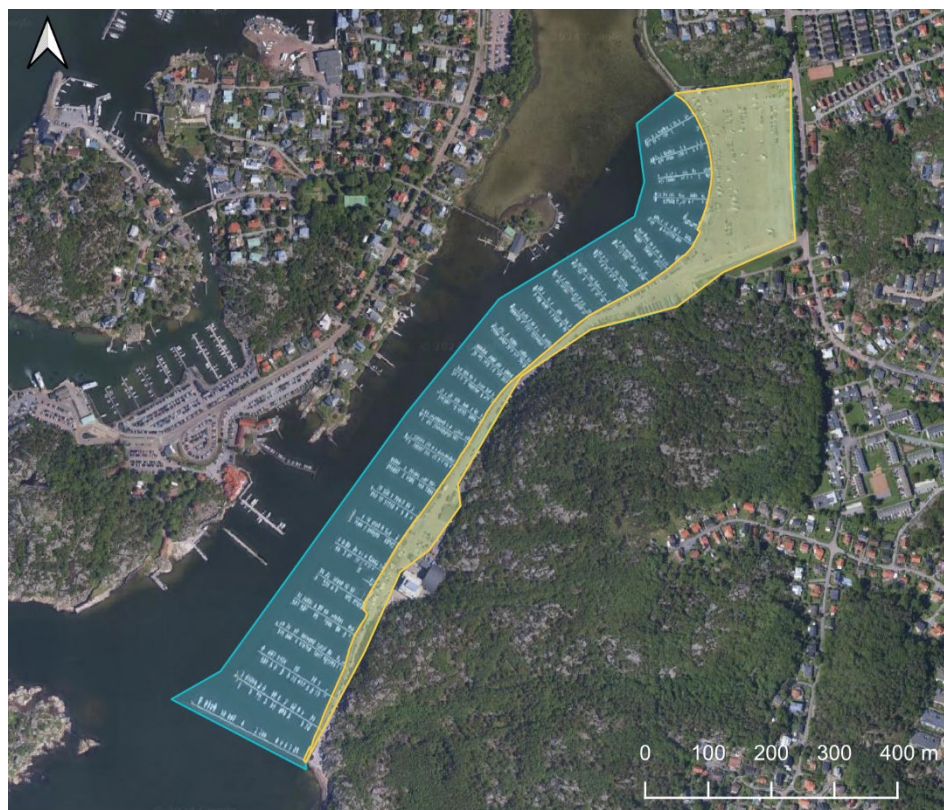
Åtgärdsförslag Hinsholmskilen

- Hamnområde, ID 300, 301, 309, 310, 313-318
- Hamnbassäng, ID 302-308, 311

I Figur 55 och tabell 20 presenteras COWIs åtgärdsförslag för fritidsbåtshamnen Hinsholmskilen.

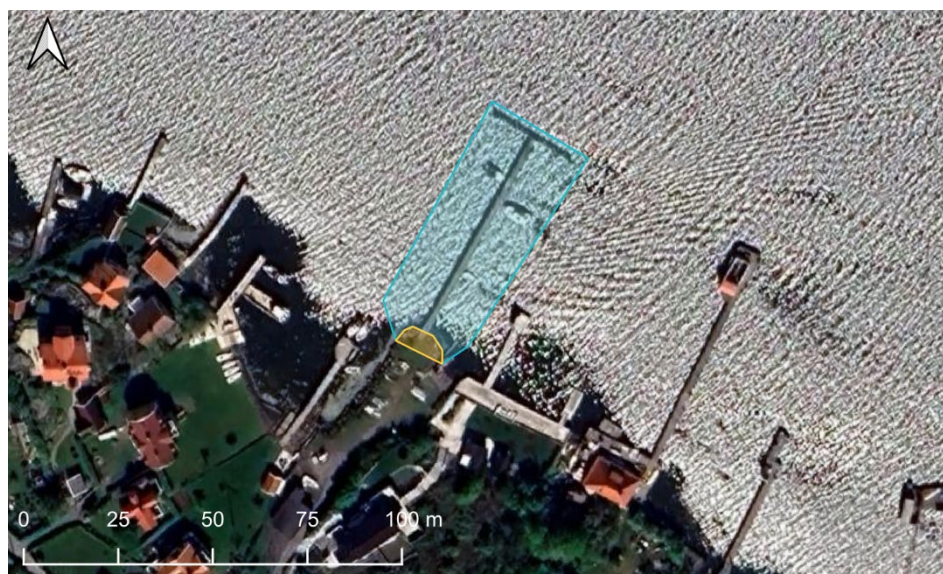
Åtgärdsförslag Styrsö Tången

Hamnområde, ID 800, 803
  Hamnbassäng, ID 801

I Figur 66 och Tabell 2121 presenteras COWIs åtgärdsförslag för fritidsbåtshamnen Styrsö-Tången.

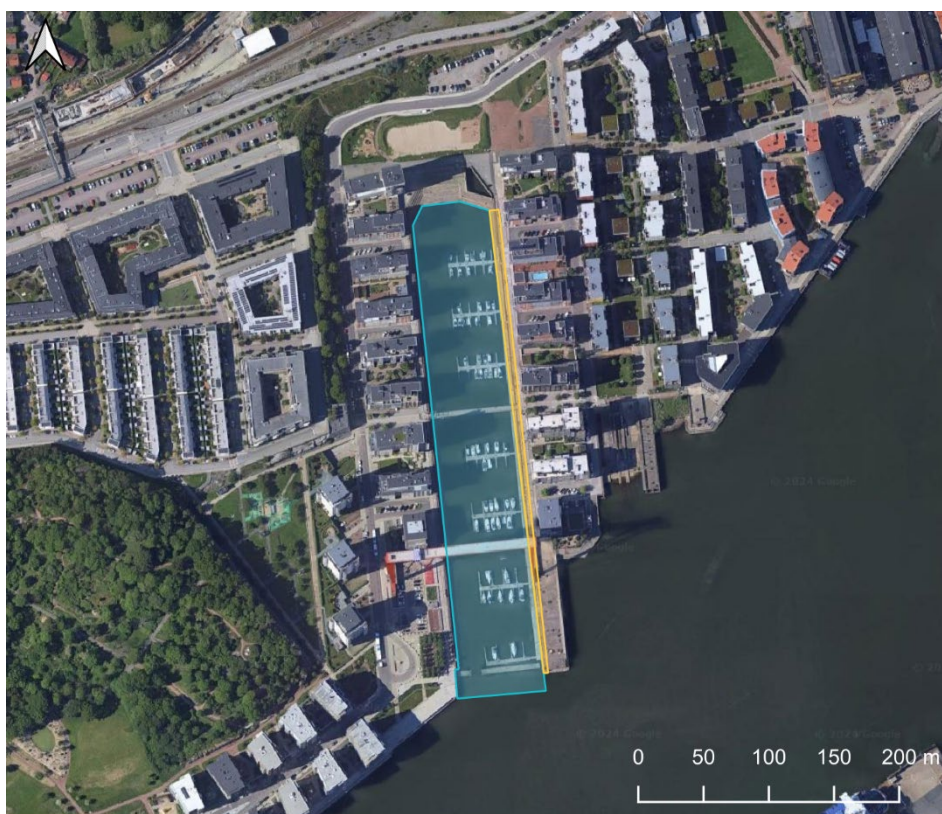
Åtgärdsförslag Eriksberg

Hamnområde, ID 900, 903, 904

I Figur 77 och tabell 22 presenteras COWIs åtgärdsförslag för fritidsbåtshamnen Eriksberg.

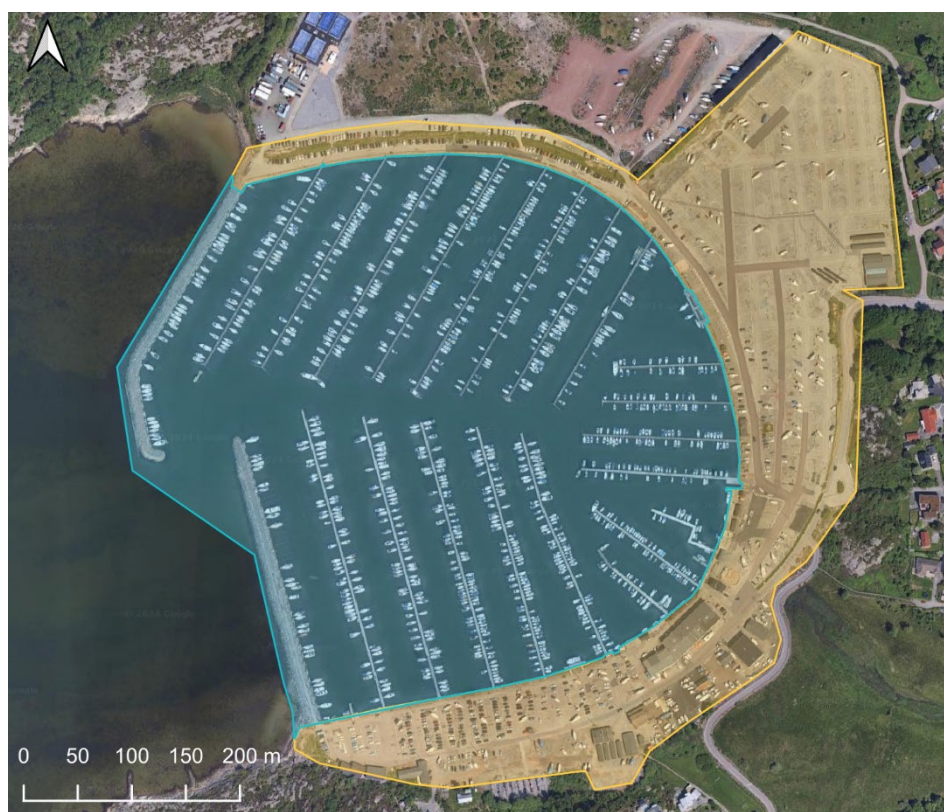
Åtgärdsförslag Björlanda Kile

Hamnområde, ID 400, 401, 409, 410, 413-418

I Figur 1010 och Tabell 2525 presenteras COWIs åtgärdsförslag för fritidsbåtshamnen Björlanda Kile.

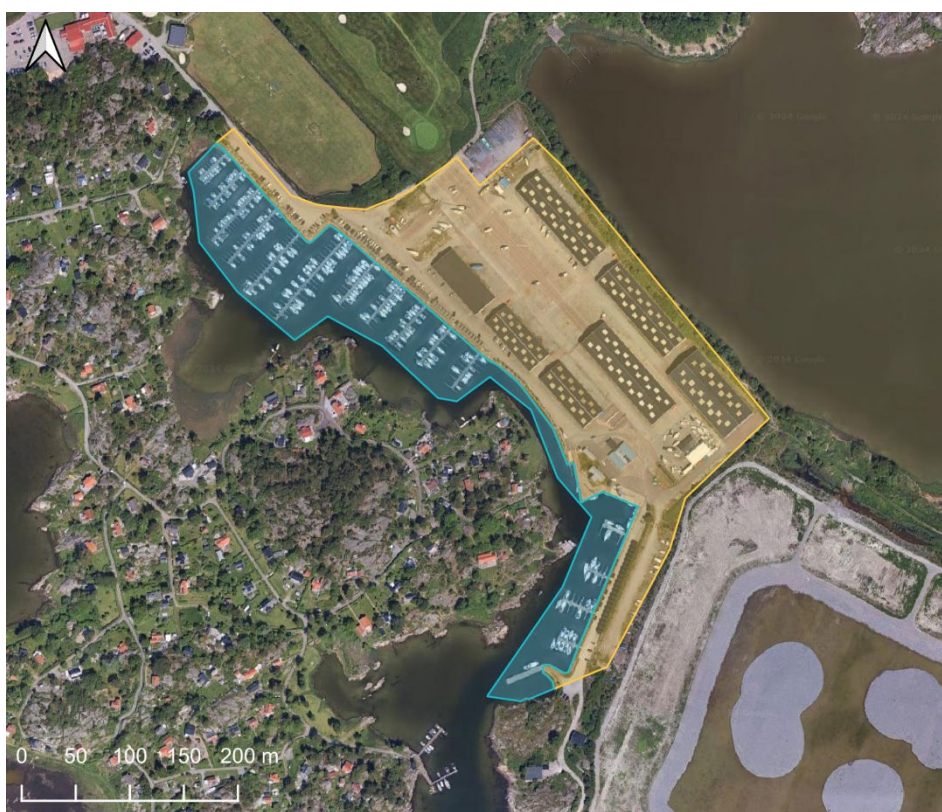
Åtgärdsförslag Torslanda Lagun

Hamnområde, ID 500, 501, 509, 510, 513-518

I Figur 1111 och Tabell 2626 presenteras COWIs åtgärdsförslag för fritidsbåtshamnen Torslanda Lagun.

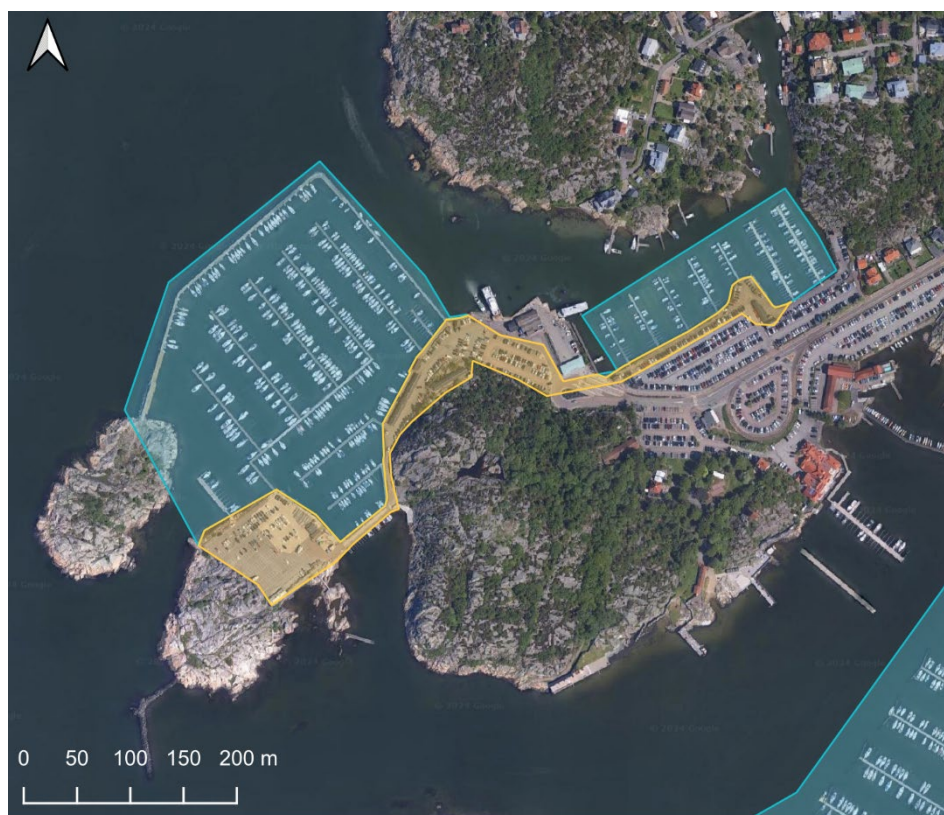
Åtgärdsförslag Saltholmen

Hamnområde - ID 600, 601, 609, 610, 613-617

I Figur 1212 och tabell 27 presenteras COWIs åtgärdsförslag för fritidsbåtshamnen Saltholmen.
